COMUNE DI TRIESTE

PIANO REGOLATORE GENERALE COMUNALE Variante Generale

STUDIO GEOLOGICO

RELAZIONE GEOLOGICA - PARERE DI COMPATIBILITÀ (L.R. 27/88)
NORME GEOLOGICO-TECNICHE

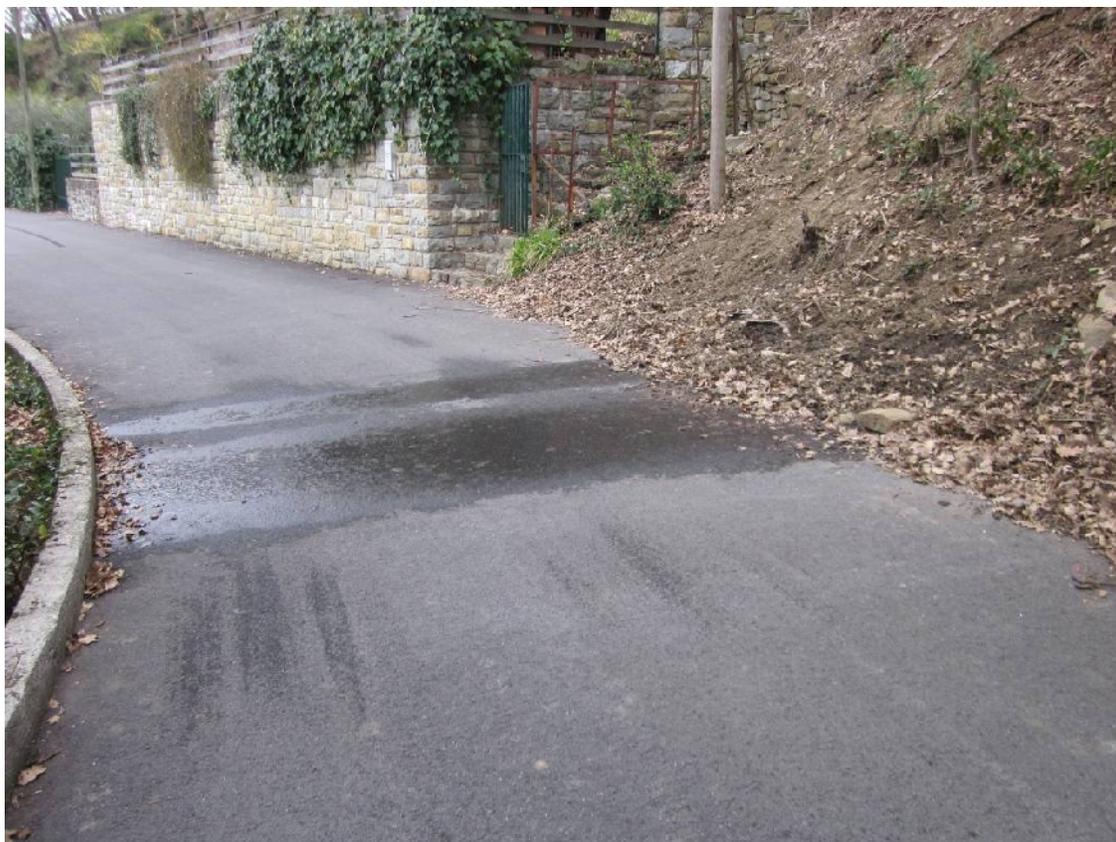
Sono state invece osservate delle infiltrazioni d'acqua che emergono dalla scarpata a monte della strada e scorrono attraverso quest'ultima per perdersi nuovamente nella scarpata a valle (Tavola 1.).

Tavola 1. Infiltrazioni d'acqua che emergono dalla scarpata a monte della strada.

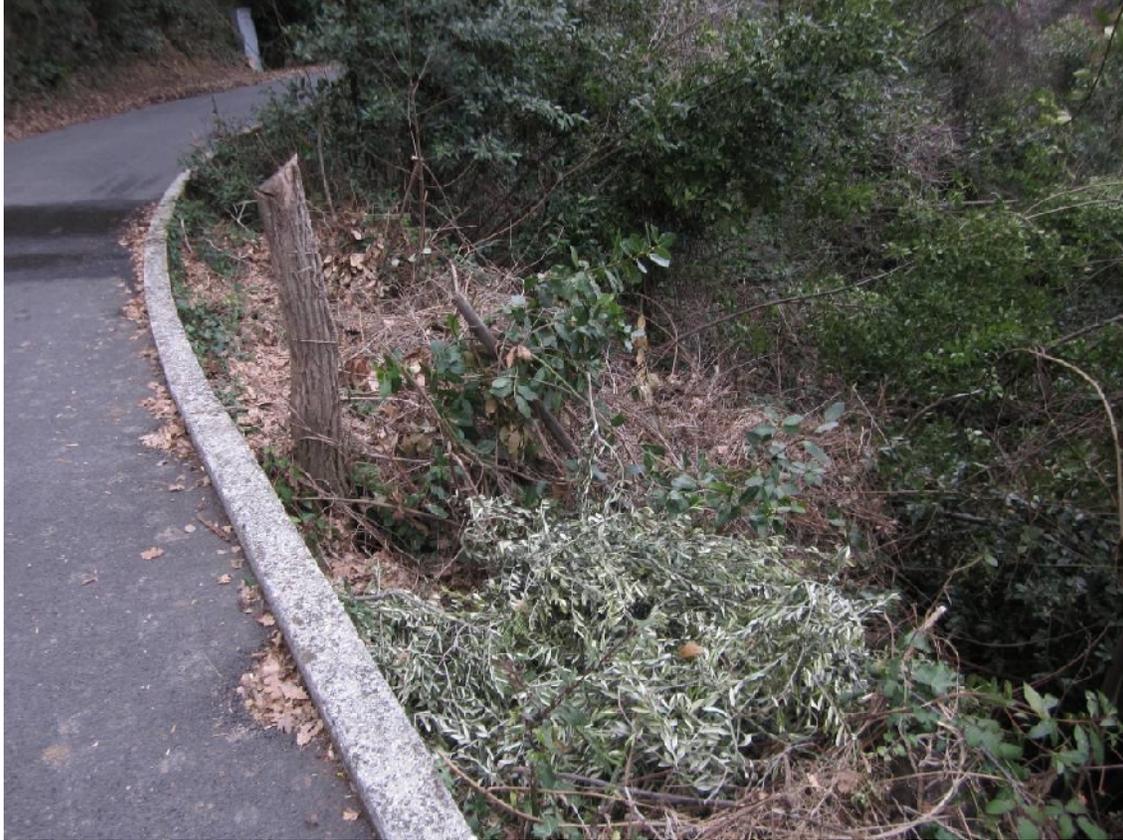
Il pendio sotto Via del Pucino è caratterizzato da una discreta pendenza e nella parte alta si rinvengono scarichi abusivi di vegetazione tagliata (Tavola 2.).

Tavola 2. Via del Pucino: accumuli abusivi di vegetazione tagliata.

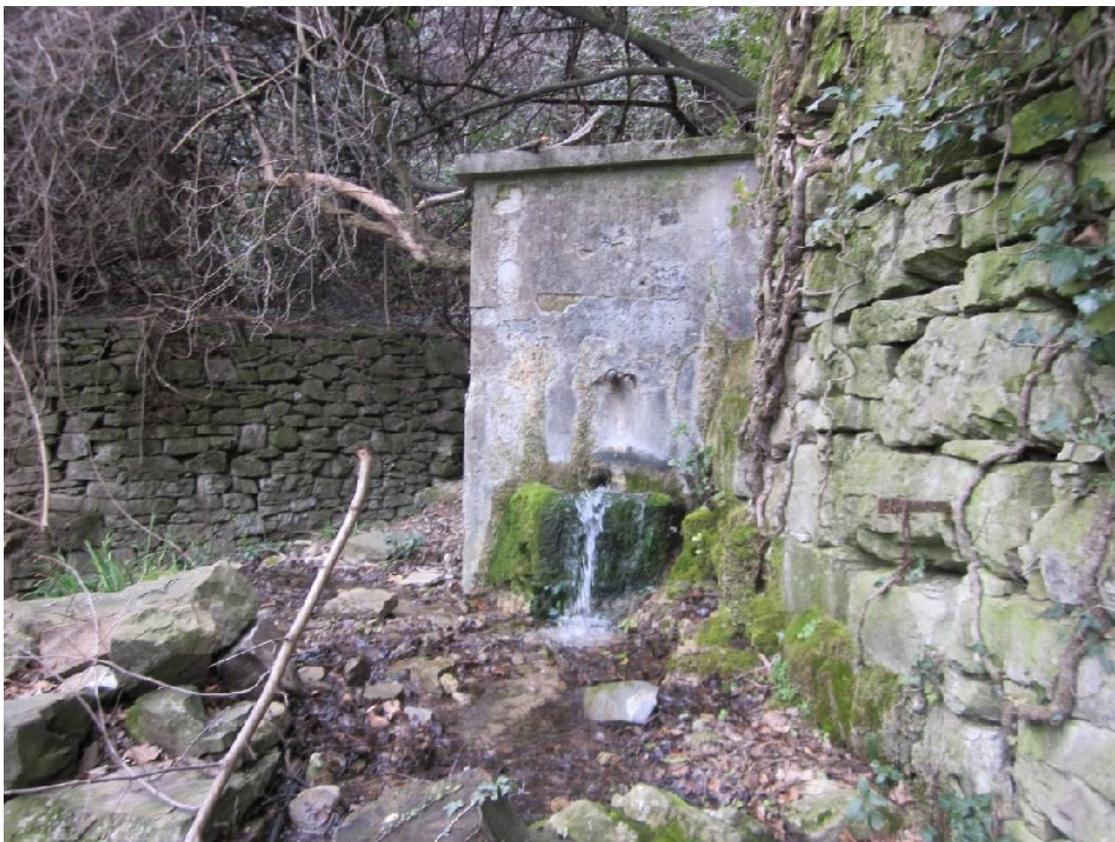
Nella parte alta è presente una vecchia vasca di raccolta delle acque ancora funzionante la quale va ad alimentare il corso d'acqua (Tavola 6.). Parte di quest'acqua prima di raggiungere l'alveo scorre attraverso i pastini creando dissesti dei muri a secco.

Tavola 6. Vecchia vasca di raccolta delle acque ancora funzionante.

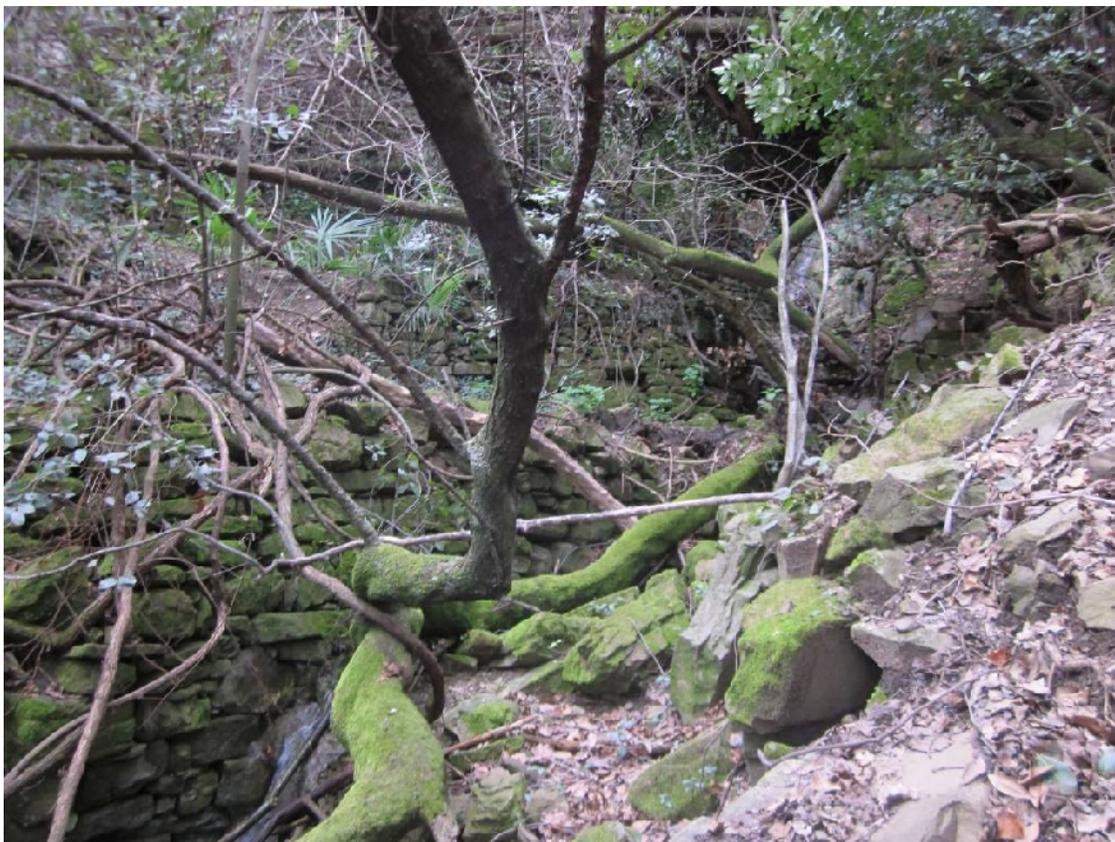
Tavola 7. Pastini crollati adiacenti all'asta del rio.

Sempre nel tratto a monte di via Plinio è auspicabile qualche intervento sia sulla vegetazione arborea collassata, che potrebbe ostacolare il deflusso e fare da “trappola” a sedimenti e vegetazione morta trasportati dal rio, e sia su quella ancora viva che con le sue radici accelera il deterioramento dei pastini. Meritevoli di ristrutturazione i pastini crollati adiacenti all’asta del rio in modo da impedire il diffondersi del fenomeno (Tavola 7.).

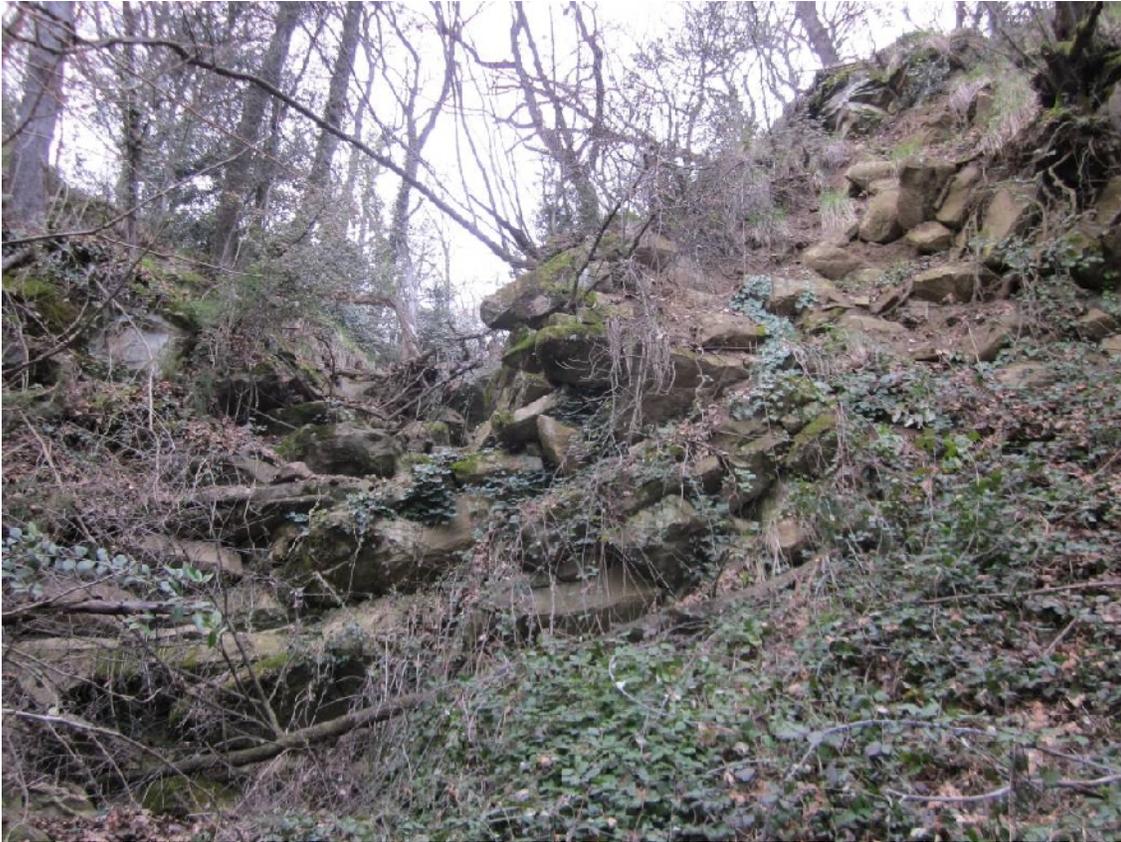
Da questo punto in poi l'alveo scorre su un Flysch con strati meno spessi e pendenze elevate, in presenza di evidenti instabilità che provocano la caduta di molti alberi ad alto fusto all'interno dell'alveo. Successivamente, l'asta del rio passa sotto al ponte della strada di via Plinio (Tavola 12.) continuando ancora per duecento metri circa tra versanti ripidi con evidenti instabilità locali.

Tavola 11. Banconi e blocchi crollati di arenaria di potenza pluridecimetrica.

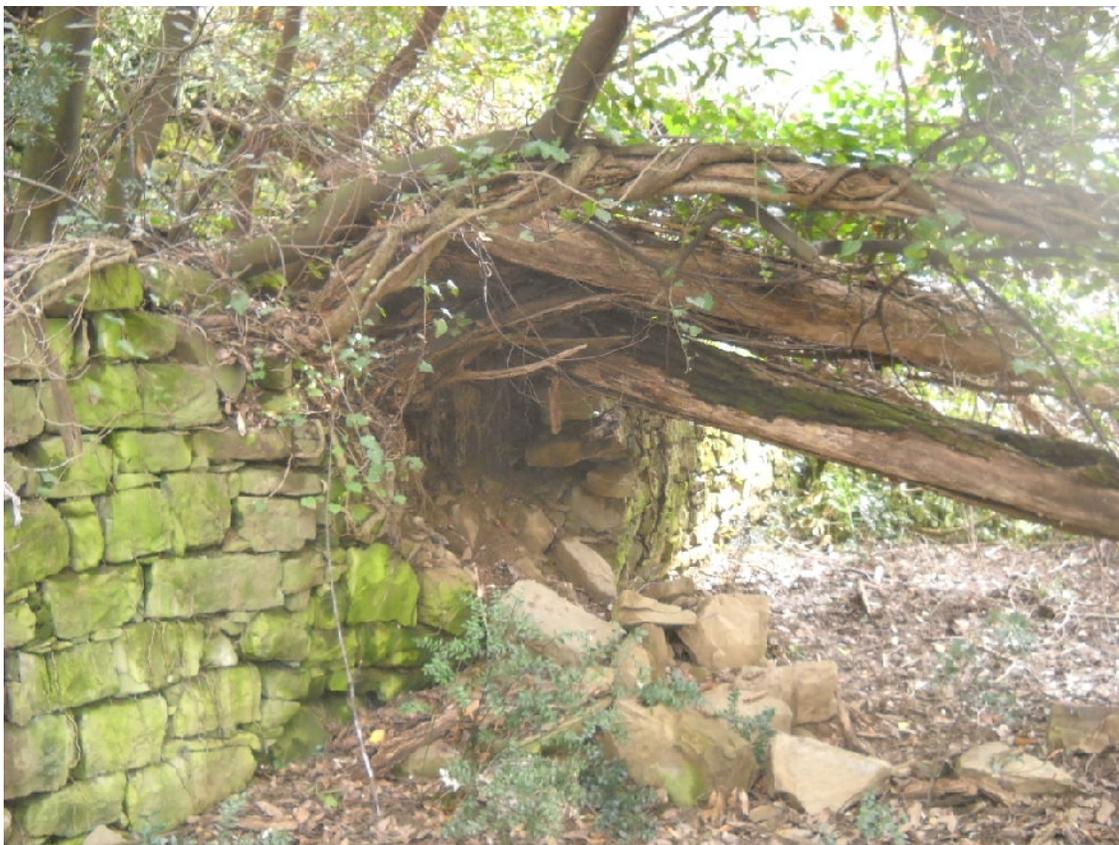
Le opere sono ancora in gran parte esistenti, frequenti i fenomeni di crollo (Tavola 16.), purtroppo l'abbandono e la conseguente crescita disordinata della vegetazione condanna i manufatti ad un inesorabile destino di scomparsa.

Tavola 16. Crolli su opere esistenti.

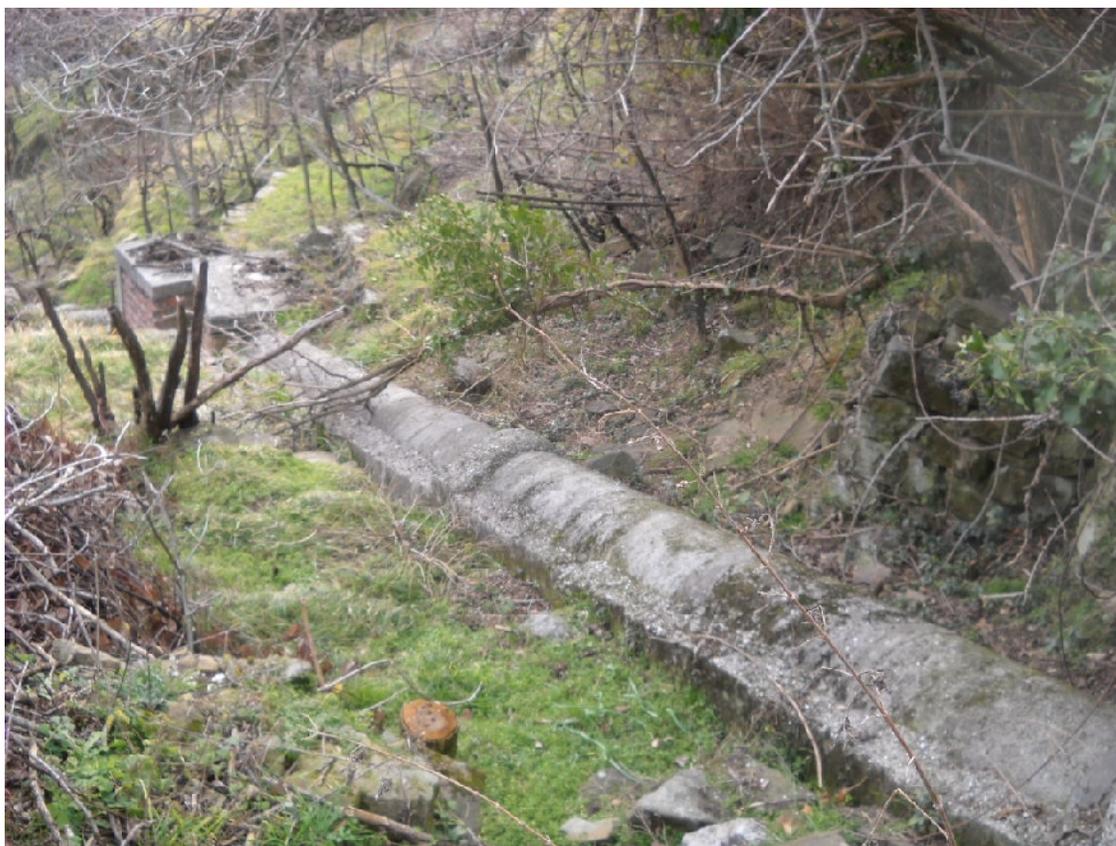
Si è già accennato al fenomeno erosivo in sponda sinistra del Rio Marinella dovuto ad una cattiva gestione delle acque di pioggia circolanti lungo la parte superiore della Salita Contovello. Questa è probabilmente la principale caratteristica di questo corso d'acqua, che nasce lungo la flessura che separa i Calcari Terziari dal Flysch Eocenico, immediatamente ad Est dell'abitato di Contovello. Anche in questo caso la diffusa instabilità di versante provocata dalle acque non incanalate lungo i pendii ha come conseguenza a livello cartografico un'estensione dell'area inedificabile. È un corso d'acqua che in passato è stato utilizzato quale scarico delle acque fognarie di Contovello e forse di una parte di quelle di Prosecco. Evidenti sono ancora i manufatti in alveo ed i relitti di tubazioni dedicati allo smaltimento dei reflui(Tavola 21.).

Tavola 21. Manufatti fognari in alveo.

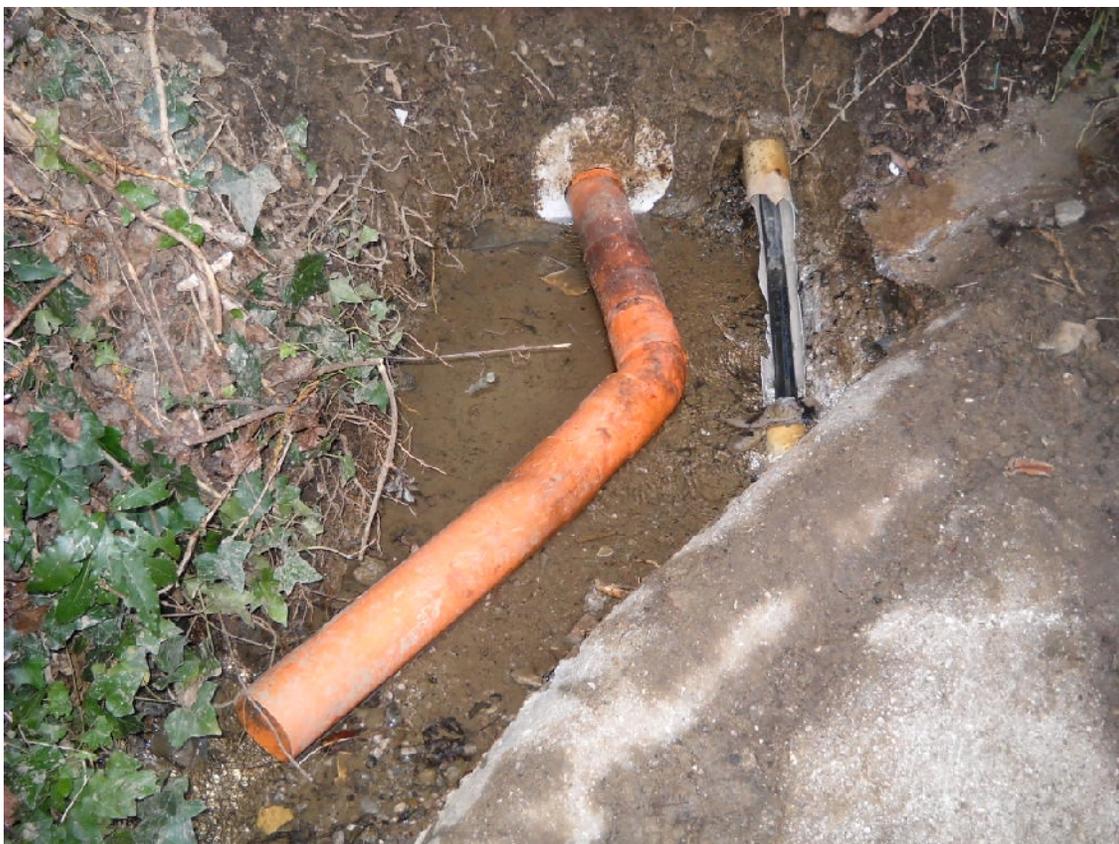
Tavola 24. Tubazione in pvc di diametro inadeguato.

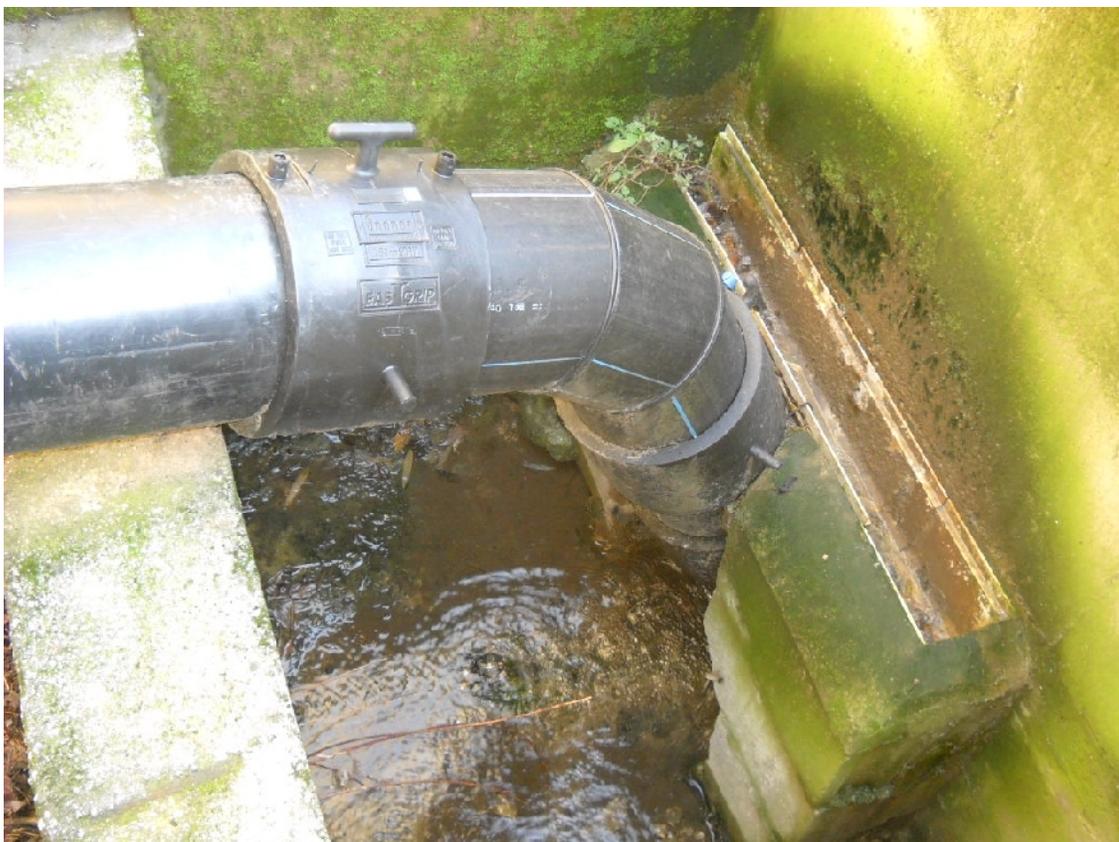
Tavola 27. Vasca di raccolta finale.

La vasca di raccolta si presenta in efficienza (Tavola 27.) e risulta adeguata alle portate provenienti da monte in caso di pioggia eccezionale. Gli interventi che sarebbe opportuno eseguire sono unicamente riferibili ad una locale pulizia in alveo, l'asportazione dei materiali di discarica per evitare che vadano ad intasare l'alveo. In sponda sinistra, poco sopra l'opera di presa, è evidente un fronte di sbancamento di una cava che non risultava cartografato. Il tratto sotterraneo intubato non corre lungo la Salita Contovello, ma si pone discostato da questa per confluire a mare presso la scogliera.

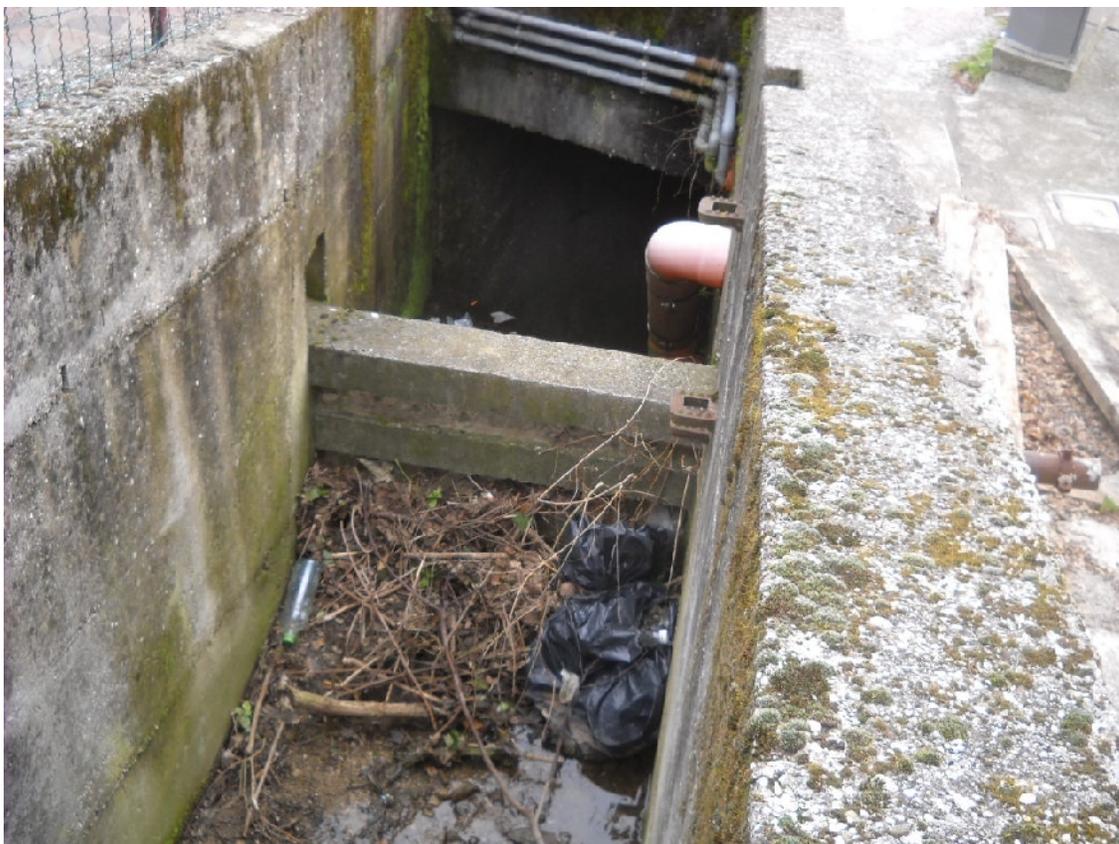
Tavola 35. Opera di presa finale dotata di tubazione, alcune ramaglie da asportare.

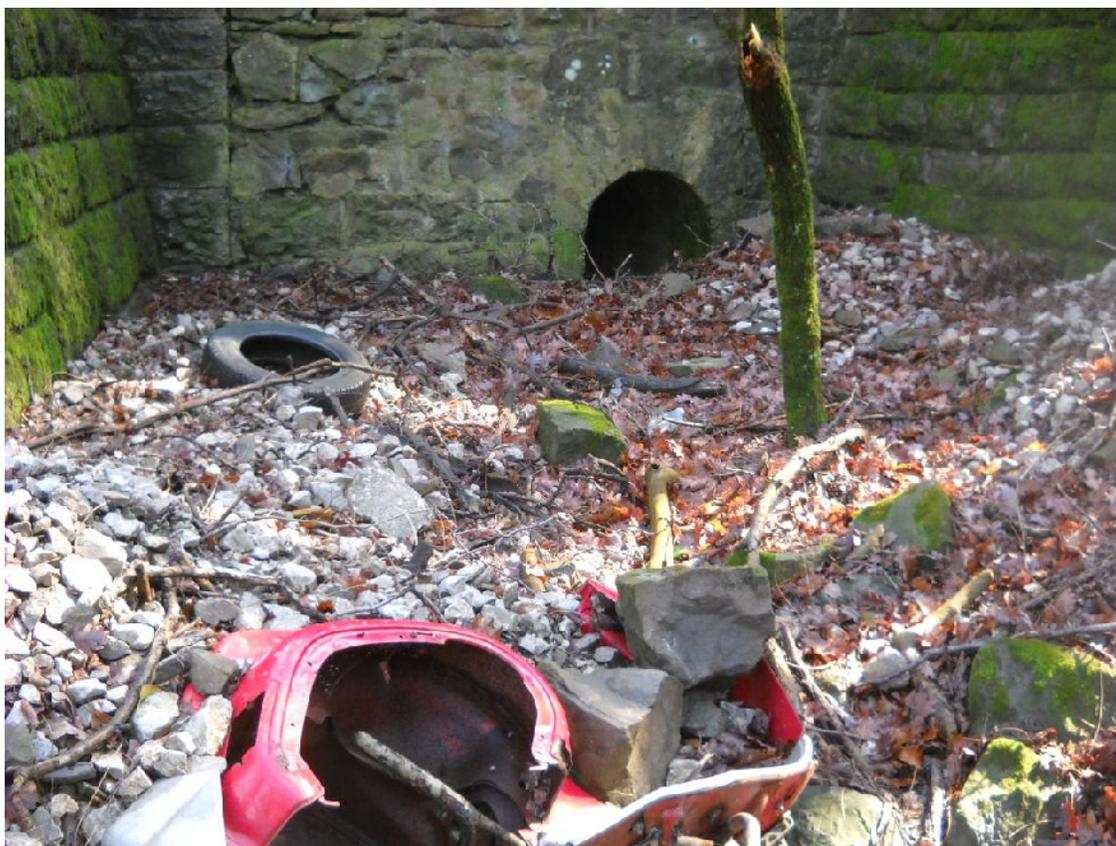
Tavola 36. Opera in galleria lato valle con parziale occlusione da materiale litico ferroviario.

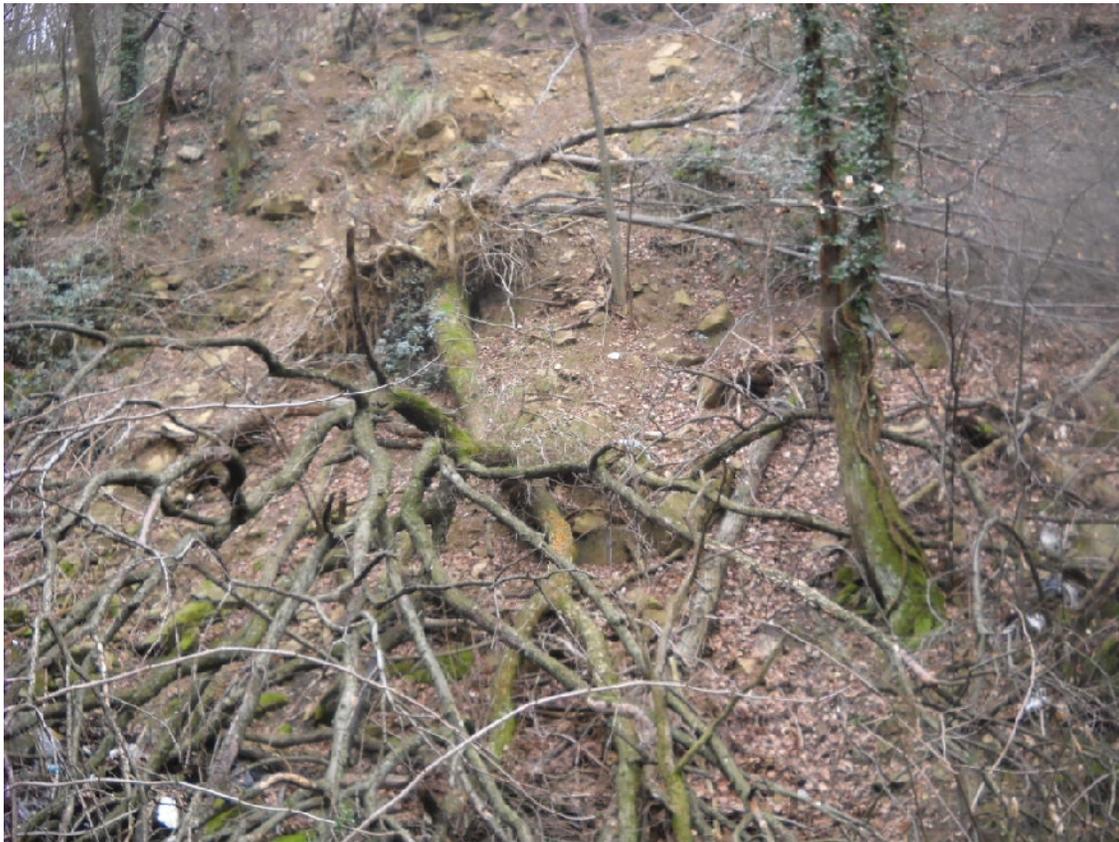
Le opere di terrazzamento sono ancora in un buono stato di conservazione, la manutenzione è inesistente. All'avvicinarsi alle case sparse di Via Pertsch il degrado aumenta, numerosi, sia in sponda destra che sinistra, i tronchi d'albero collassati, il materiale litico non può essere sufficientemente trattenuto dall'opera di canalizzazione sotto la sede stradale. (Tavola 43.)

Tavola 43. Tronchi d'albero collassati.

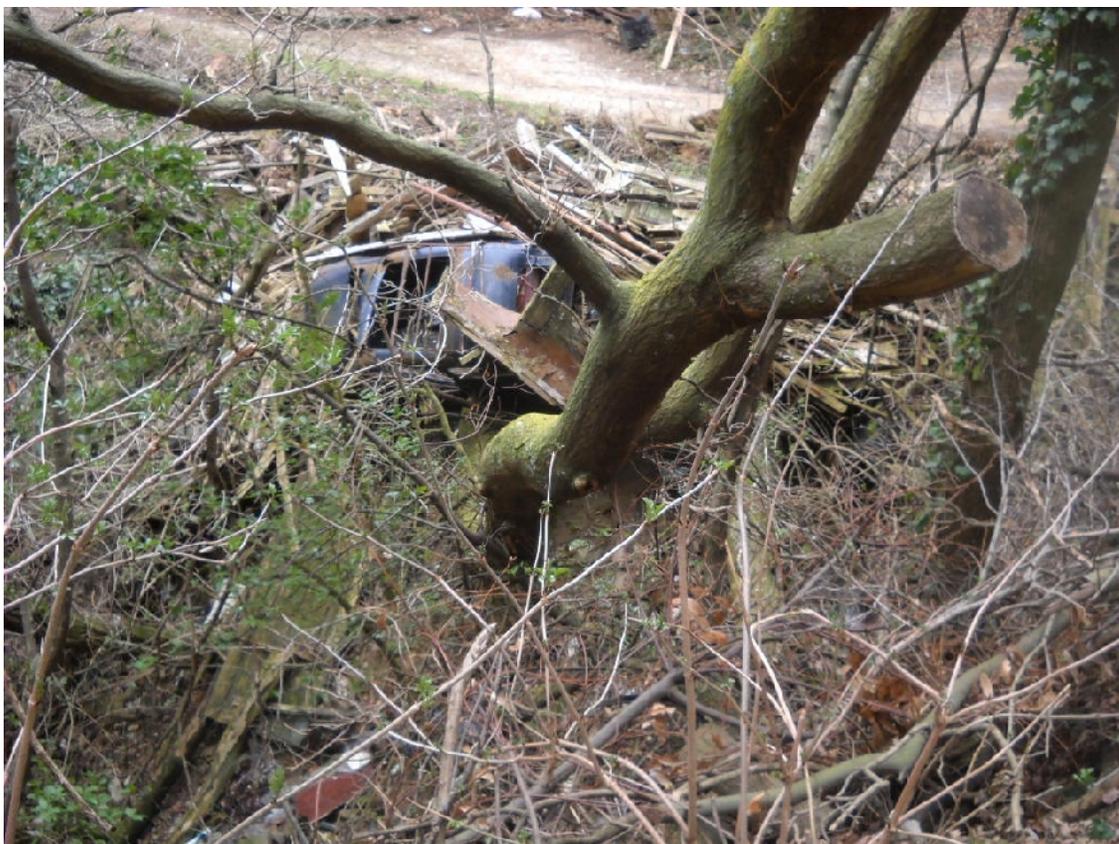
Il piazzale alla fine della Via Pertsch è costituito da una discarica di materiali inerti, ma dal detrito emergono anche altri rifiuti. (Tavola 44. e Tavola 45.)

Tavola 45. Rifiuti alla fine della Via Pertsch.

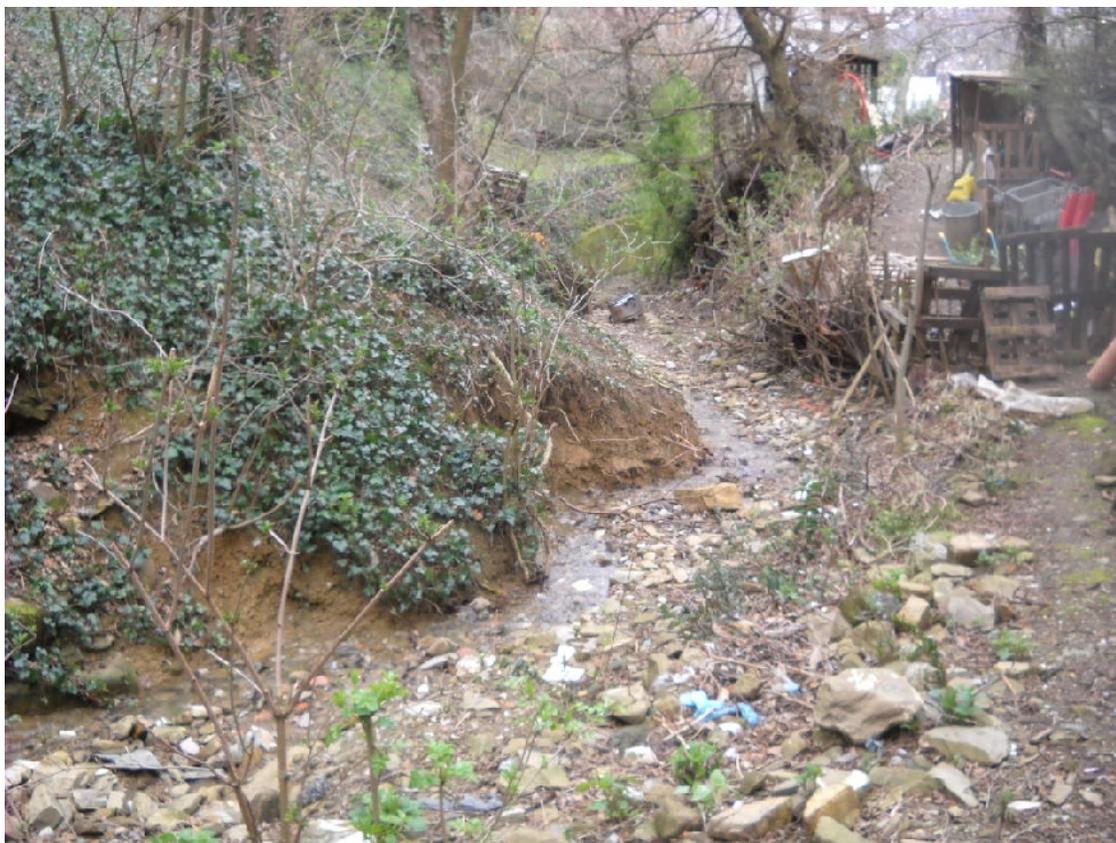
Pessima la situazione a valle della Strada del Friuli, la vegetazione abusivamente scaricata in alveo, gli apporti detritici provenienti da monte, l'instabilità di entrambi i fianchi vallivi, con la formazione di locali frane, rendono questa parte finale del torrente particolarmente esposta al degrado idrogeologico. (Tavola 46., Tavola 47.e Tavola 48.)

Tavola 46. Parte finale del torrente particolarmente esposta al degrado idrogeologico.

Le manutenzioni lungo l'alveo che sarebbero necessarie sono tutte concentrate nel tratto compreso tra la Via Pertsch e l'opera alla confluenza del tratto interrato a monte della Via Boveto – Via Perarolo. Il taglio di vegetazione collassata, la pulizia dell'alveo, il consolidamento di alcuni tratti dei fianchi vallivi, l'asportazione di parte dei materiali incombenti sull'alveo, sono altrettanti interventi necessari in questa situazione di fortissimo degrado, tra le peggiori per tipologia ed intensità tra quelle descritte nella presente relazione.

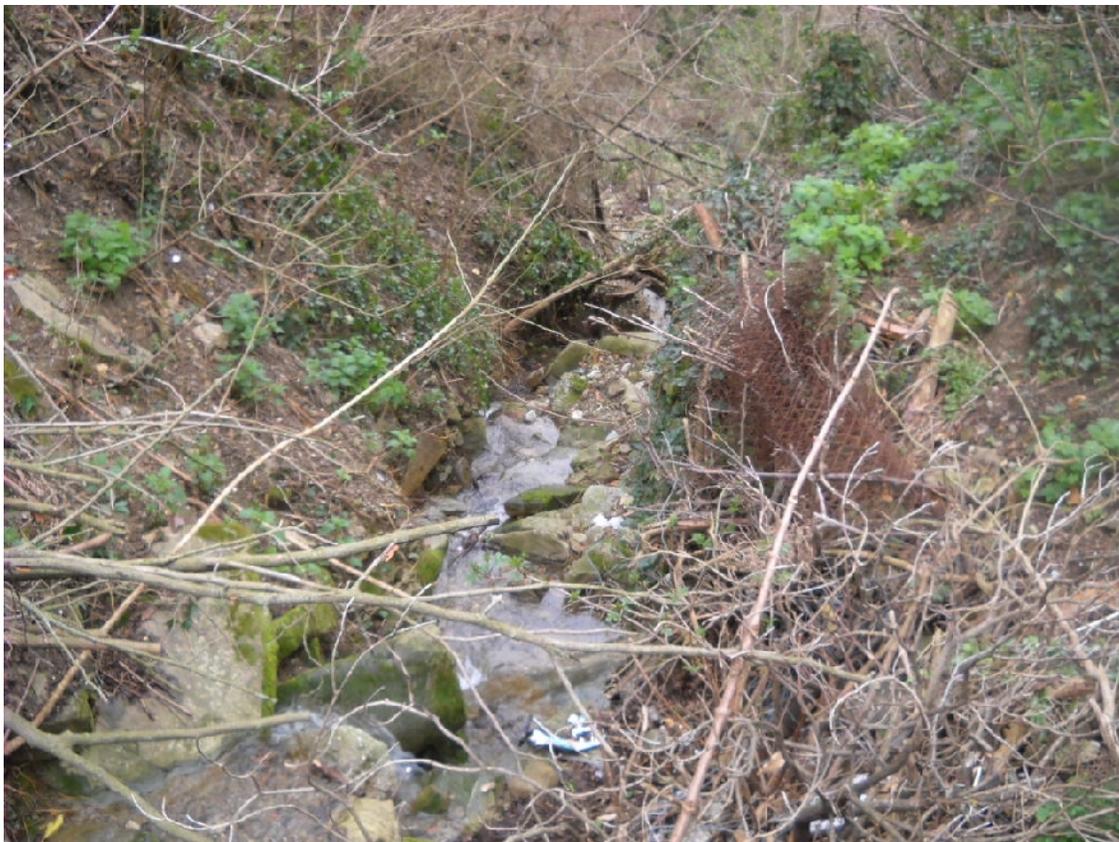
Tavola 48. Parte finale del torrente particolarmente esposta al degrado idrogeologico.

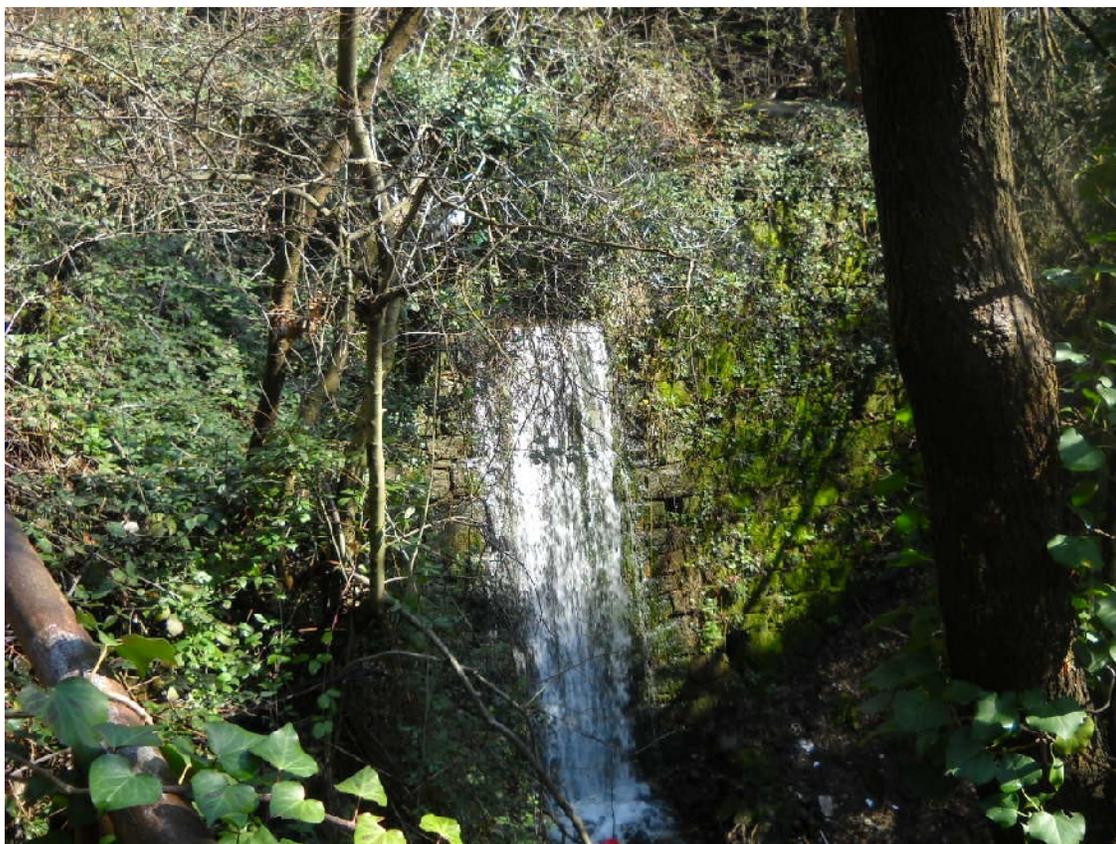
Il manufatto raggiunge la quota di 125 metri s.l.m.m. in corrispondenza di una briglia di altezza circa pari a 5 metri in buono stato di conservazione ed efficienza (Tavola 50.).

Tavola 50. Briglia in buono stato di conservazione (altezza 5m).

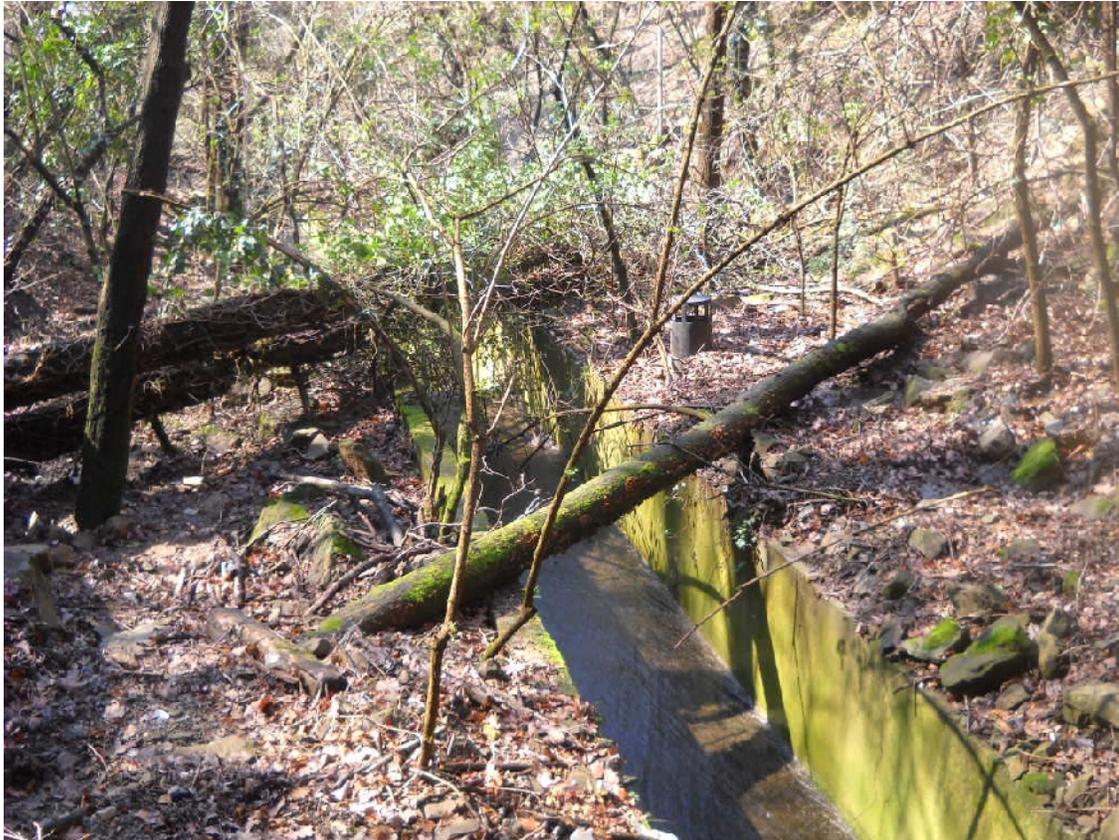
Il tratto di canale cementato si presenta ancora ben conservato, a tratti la vegetazione arborea collassata poggia direttamente sulle spallette, frequenti gli episodi di accumulo di materiale franato dalle sponde, di entità comunque in genere limitata in quanto le fasi di piena concorrono a svuotare il canale. (Tavola 51.)

Tavola 51. Vegetazione arborea collassata sulle spallette.

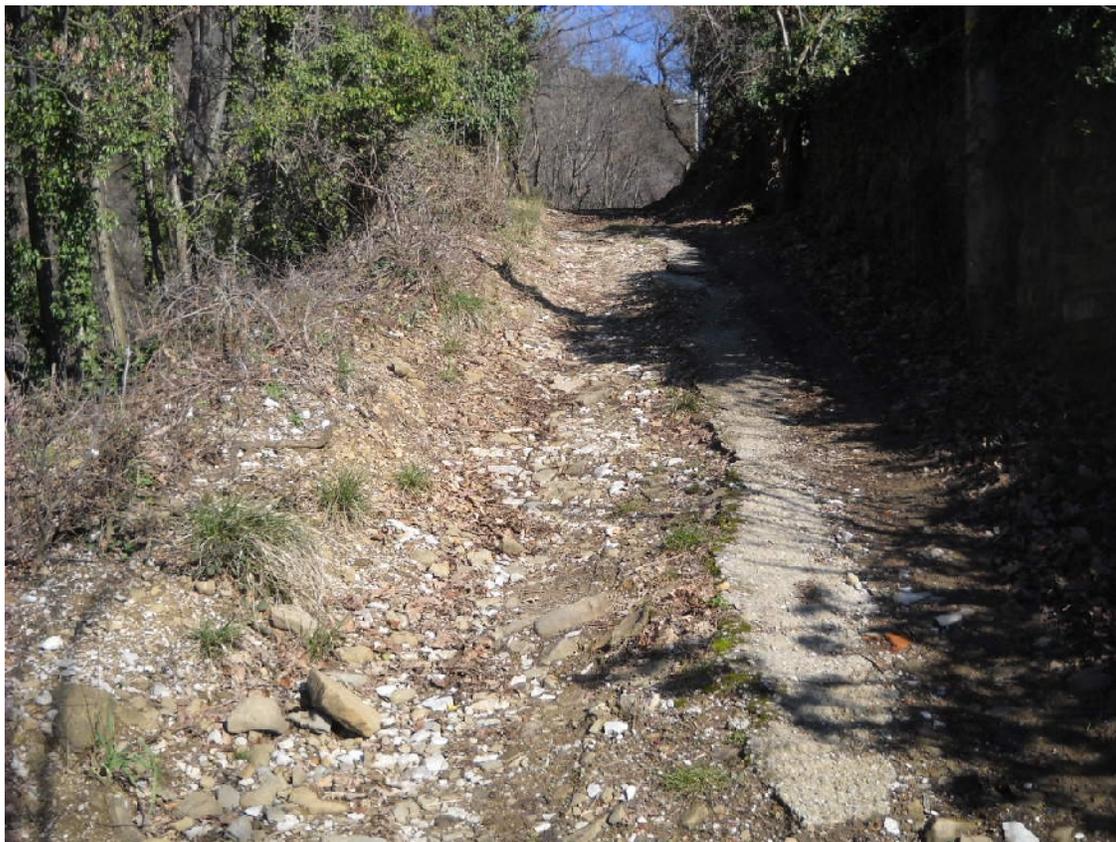
sovrastante viabilità di Via Sottomonte, segnata da inequivocabili evidenze del passaggio di acque ruscellanti (Tavola 55.).

Tavola 55. Via Sottomonte, segnata da inequivocabili evidenze del passaggio di acque ruscellanti .

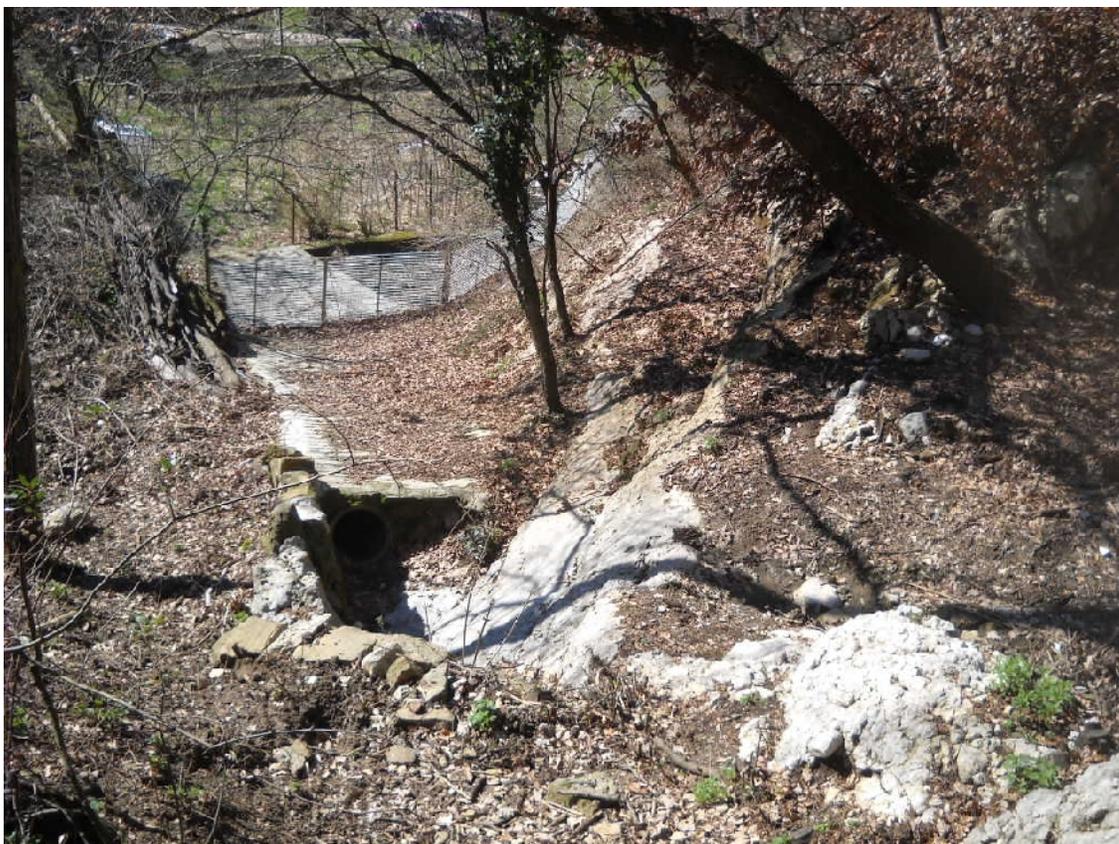
Tavola 57. Acque raccolte in una condotta sotterranea priva di griglia di protezione.

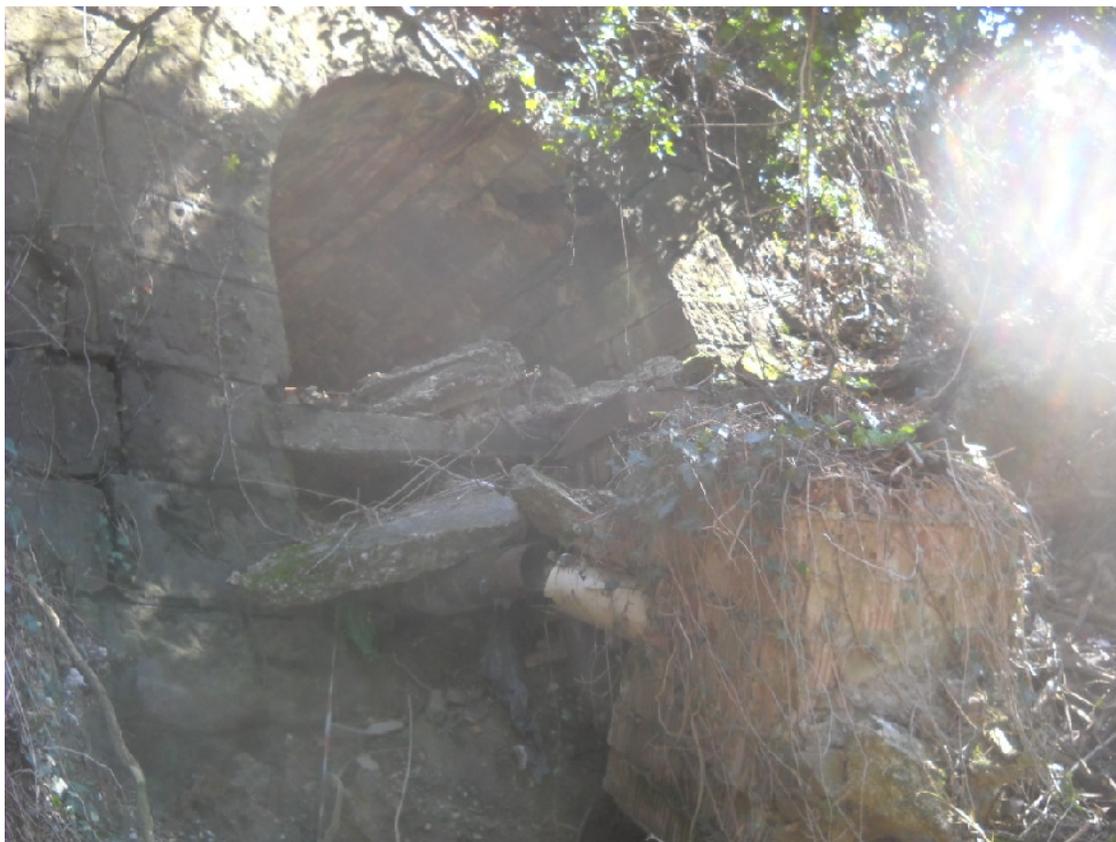
Il tratto iniziale del Rio Morari, compreso tra Via della Bellavista e la Strada Nuova di Opicina, ha scarso interesse idraulico in quanto praticamente inattivo, il dissesto è percepibile immediatamente allo sbocco della galleria di attraversamento della Strada Nuova di Opicina, ancorché libera da materiali detritici, ma lesionata con una evidente tubazione travolta da passati eventi alluvionali. (Tavola 61.).

Tavola 61. Tubazione travolta da passati eventi alluvionali in corrispondenza della galleria di attraversamento della Strada Nuova di Opicina.

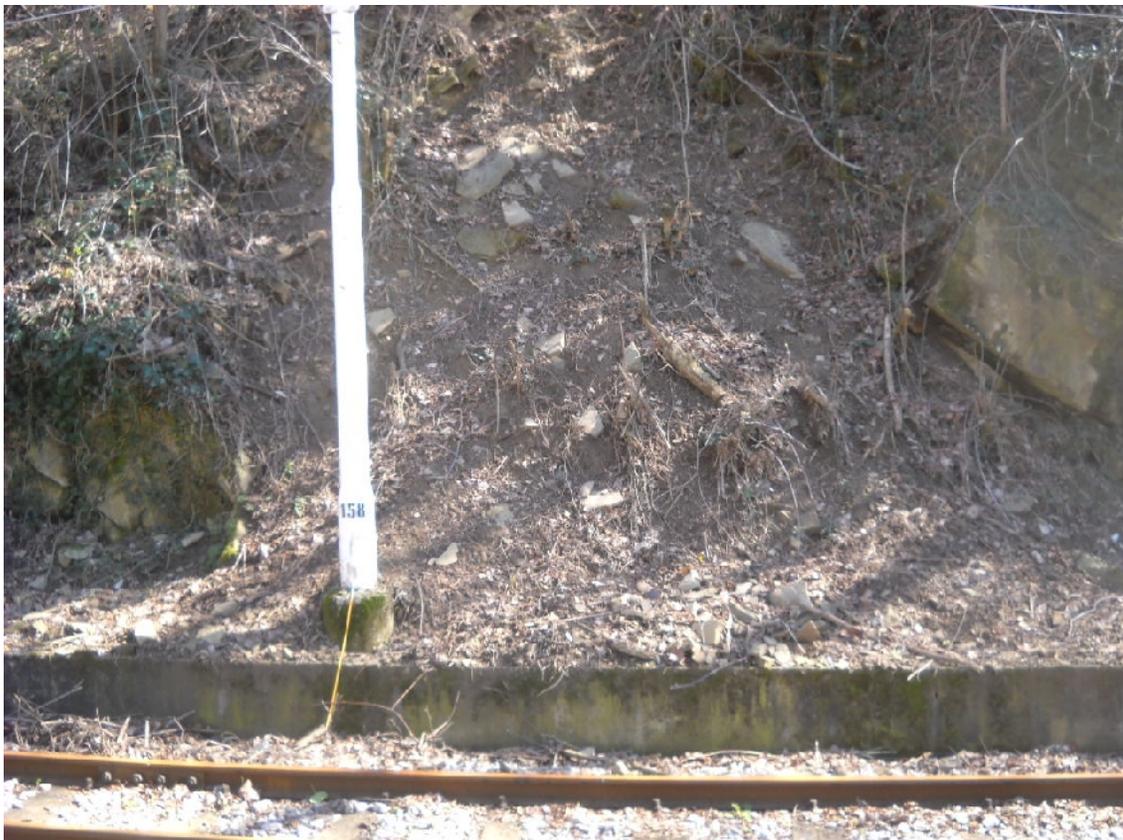
Una digressione lungo la via Commerciale ha consentito di verificare nuovamente il perimetro di area inedificabile assunto nella cartografia geologica della Variante 118 (dott. Tagliapietra), apportando alcune modifiche riduttive per tener conto di interventi di sistemazione di versante eseguiti a protezione della linea tranviaria. Permangono in un lungo tratto le medesime condizioni riportate nella carta geologica ad informare sulla condizione di inedificabilità, in questo caso per segnalare una condizione di palese criticità per instabilità generalizzata dei versanti da dissesto idrogeologico. (Tavola 64.).

Tavola 64. Instabilità generalizzata dei versanti, in primo piano la linea tranviaria

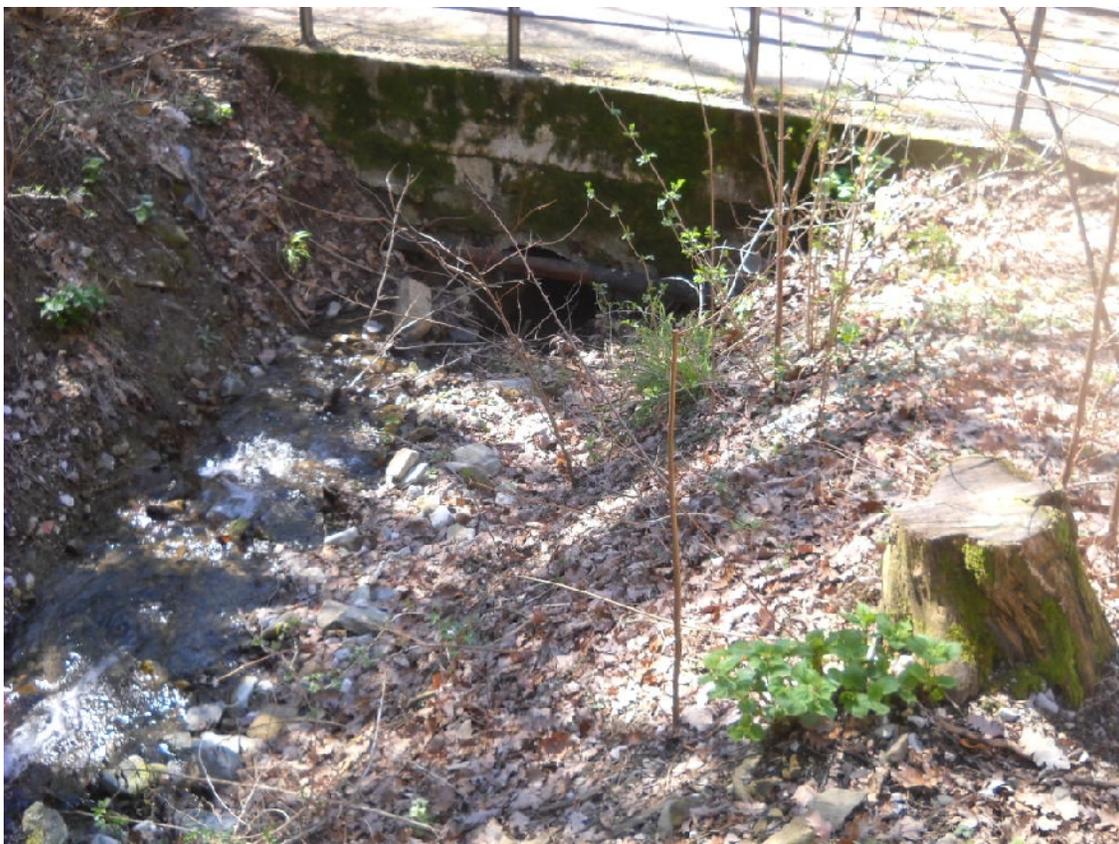
Tavola 67. Galleria al di sotto della linea ferroviaria con latente sovralluvionamento.
