COMUNE DI TRIESTE

PIANO REGOLATORE GENERALE COMUNALE Variante Generale

STUDIO GEOLOGICO

RELAZIONE GEOLOGICA - PARERE DI COMPATIBILITÀ (L.R. 27/88)
NORME GEOLOGICO-TECNICHE

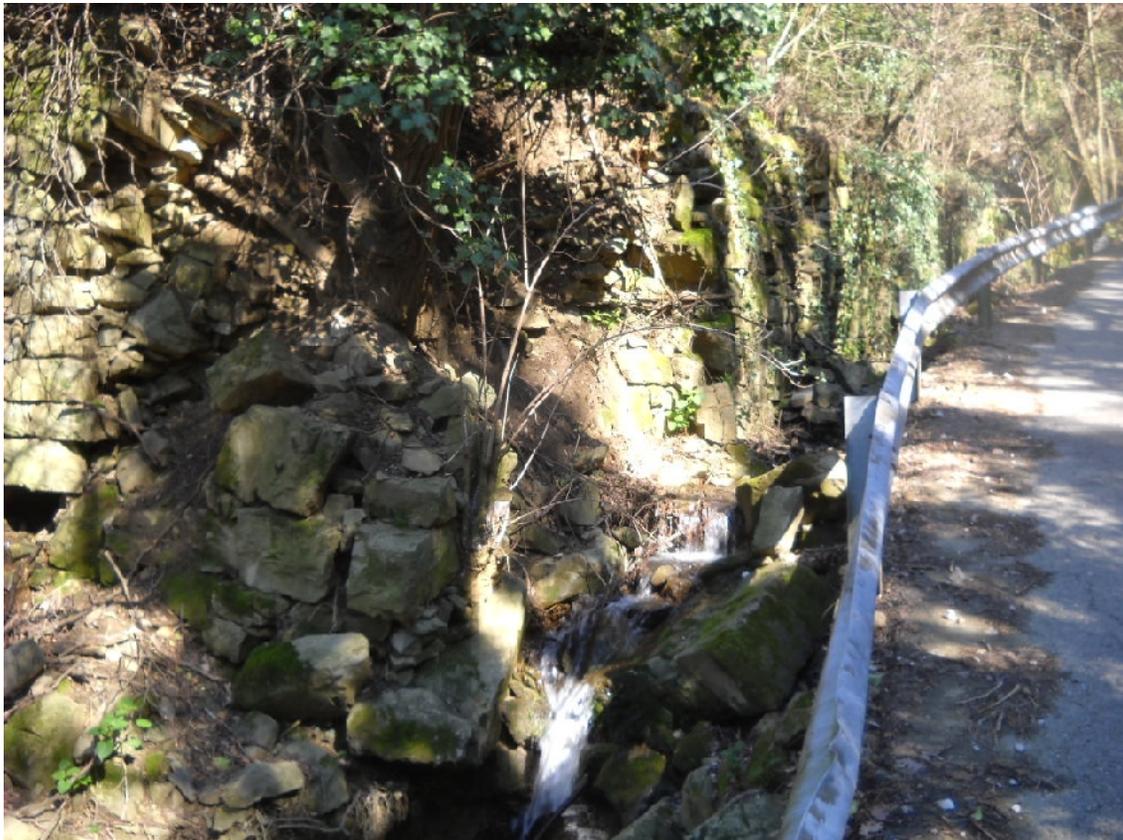
Individuata una discarica di antica data collocata al margine meridionale di un ampio appezzamento di terreno dedicato alla viticoltura. (Tavola 74.). A seguire un tratto maggiormente stabile, sulla destra idrografica una successione di vecchi pastini oramai abbandonati in quanto di fatto non raggiungibili da viabilità. All'altezza di Vicolo delle Rose l'alveo è intubato e, per breve tratto, scorre interrato per riemergere presso lo spigolo di un muro di pastino parzialmente crollato. (Tavola 75.).

Tavola 75. Muro di pastino parzialmente crollato

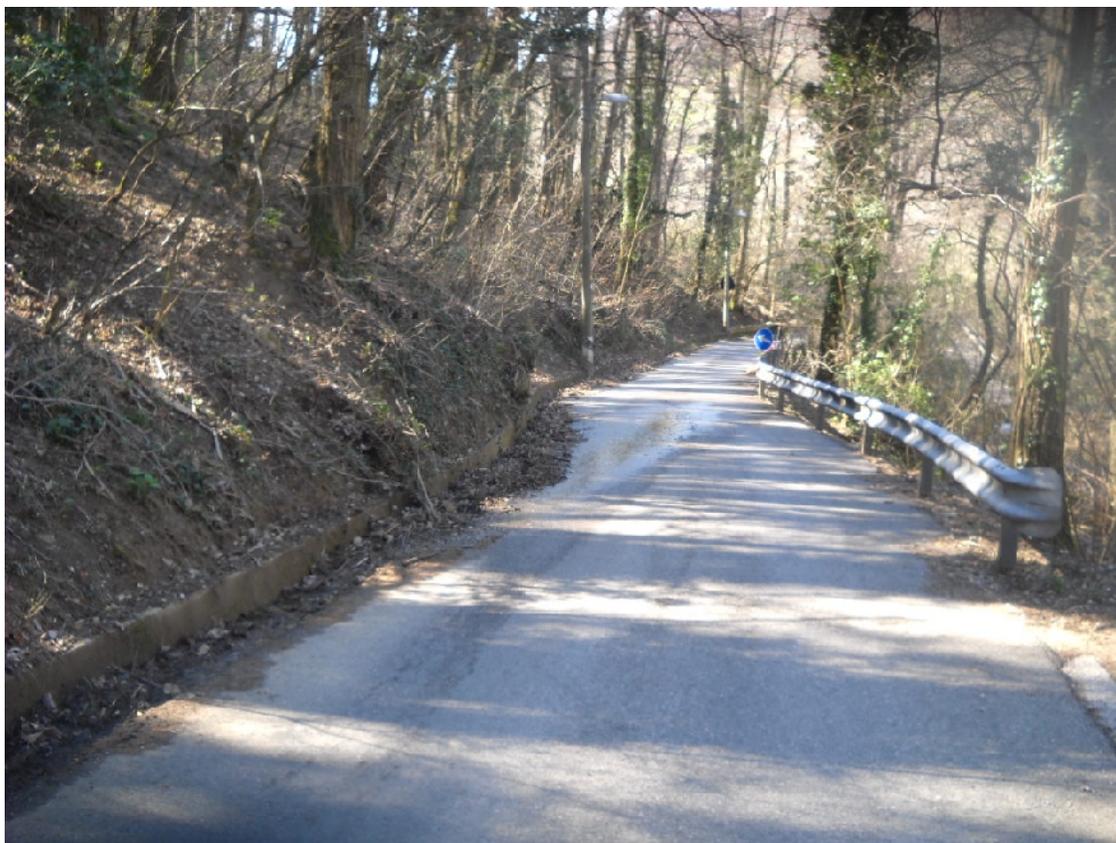
Preme rilevare, lungo il tratto mediano di Vicolo delle Rose (quindi in sponda sinistra), evidenti fenomeni franosi di scoscendimento ad invadere la sede stradale (Tavola 76.) e alcune fratture distensive sulla copertura viaria. Il fenomeno è da attribuire ad una carente gestione delle acque meteoriche lungo il ramo ascendente di Vicolo delle Rose che corre al di sopra del tratto critico evidenziato.

Tavola 76. Fenomeni franosi di scoscendimento ad invadere la sede stradale.

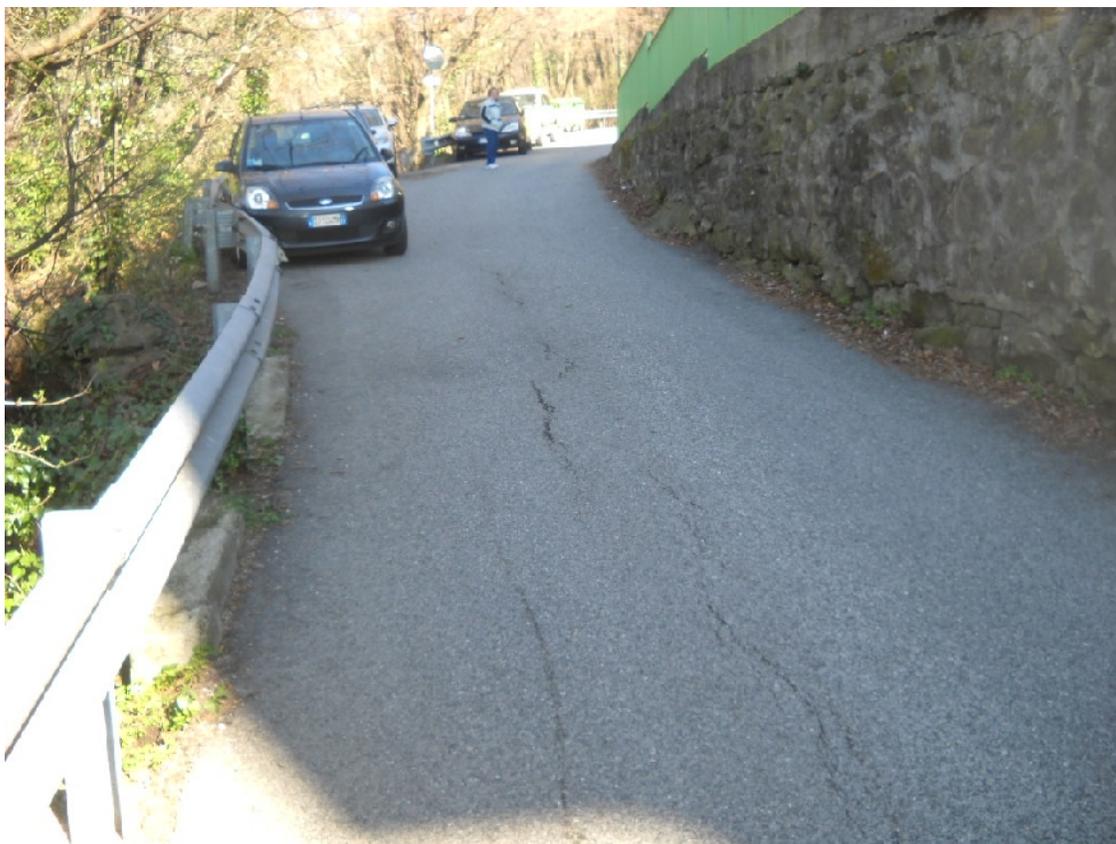
Da segnalare infine, lungo il Vicolo delle Rose, una evidente lesione di trazione in corrispondenza del manto stradale (Tavola 77.), poco prima del tratto finale della prima rampa, lì dove è collocata una delle palazzine che caratterizzano la zona.

Tavola 77. Lesione di trazione in corrispondenza del manto stradale.

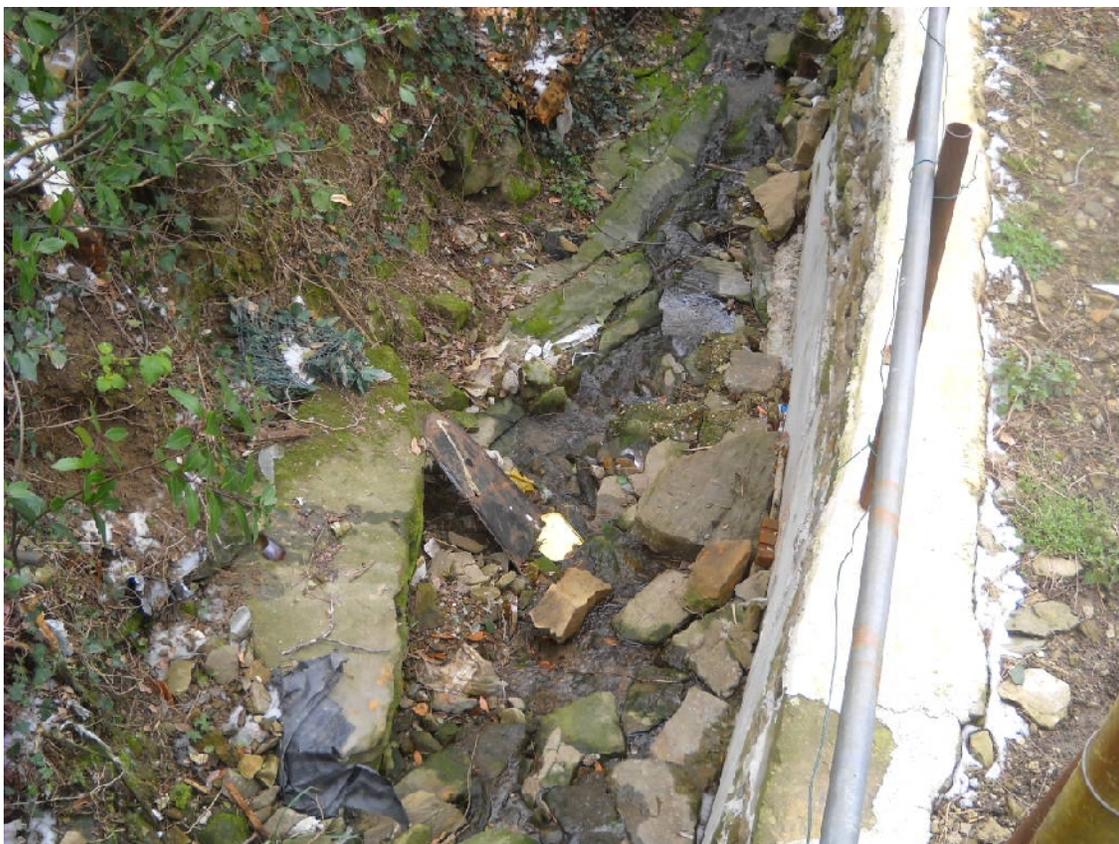
Tavola 80. Alveo ingombro di materiale litico.

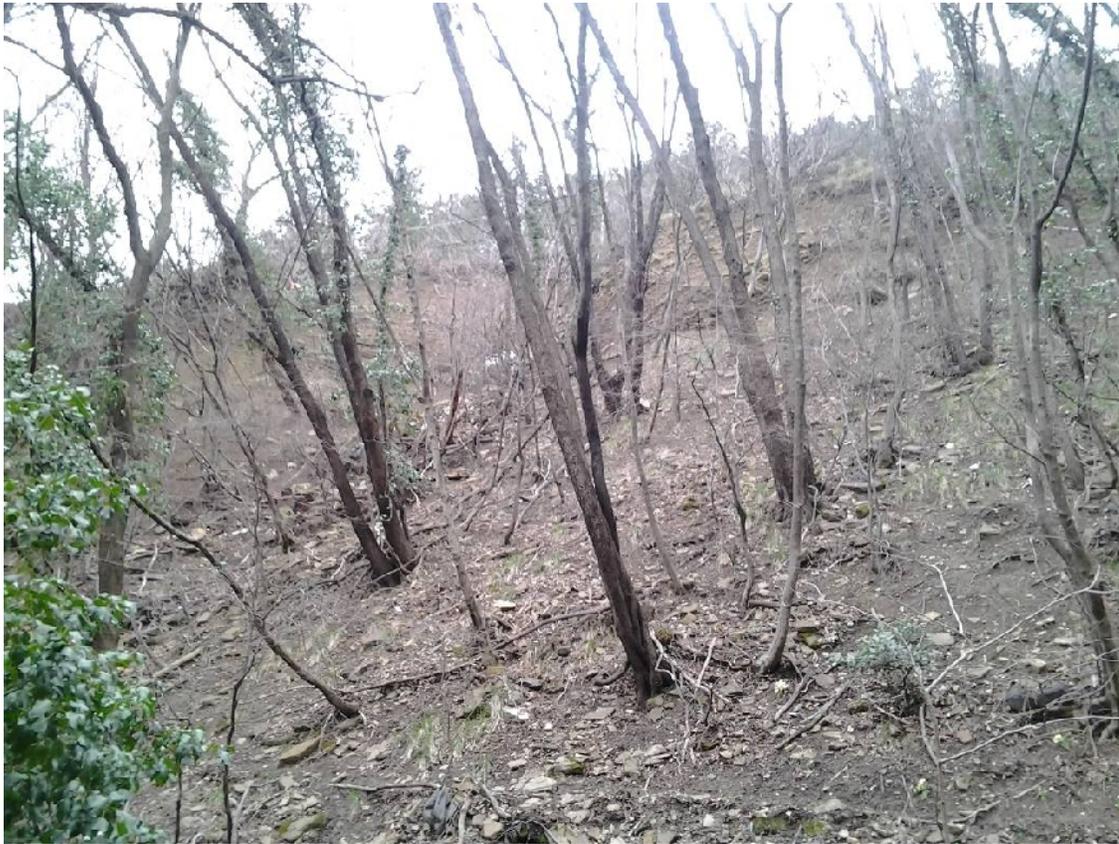
Tavola 101. Evidenti instabilità con fenomeni di crollo.

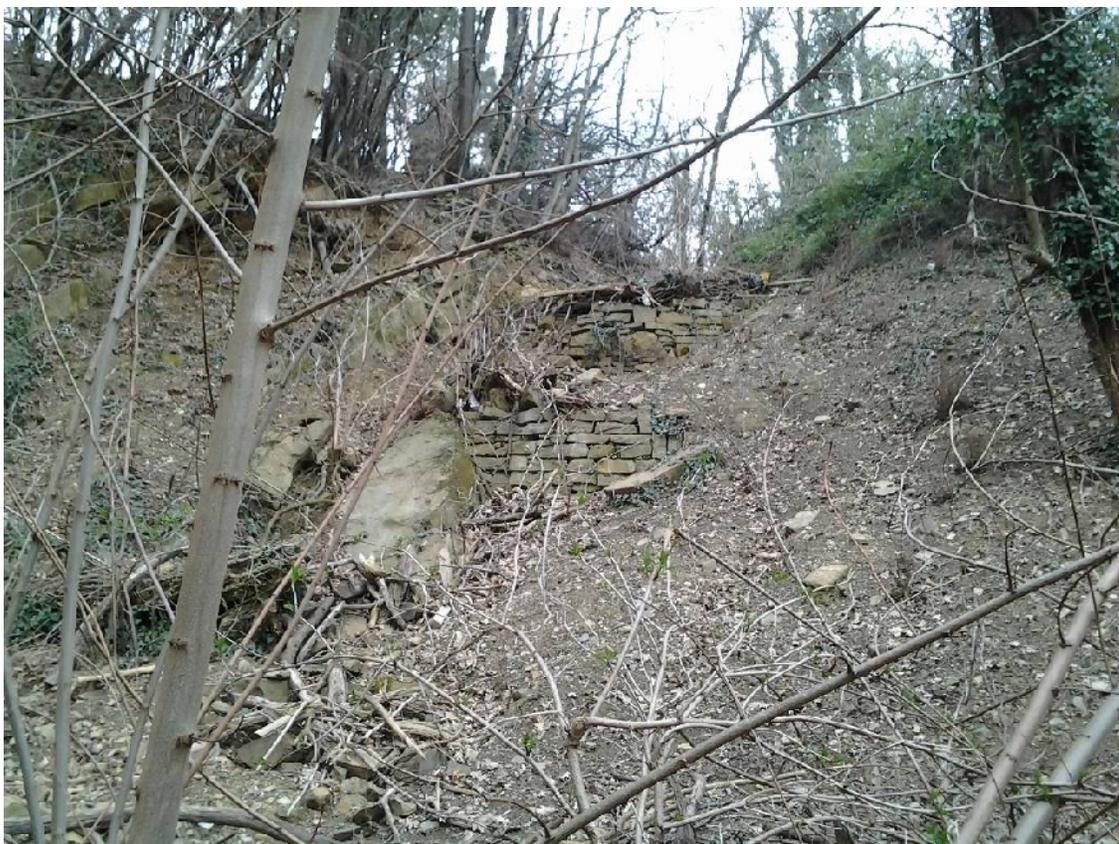
Tavola 107. Vecchie briglie inattive.

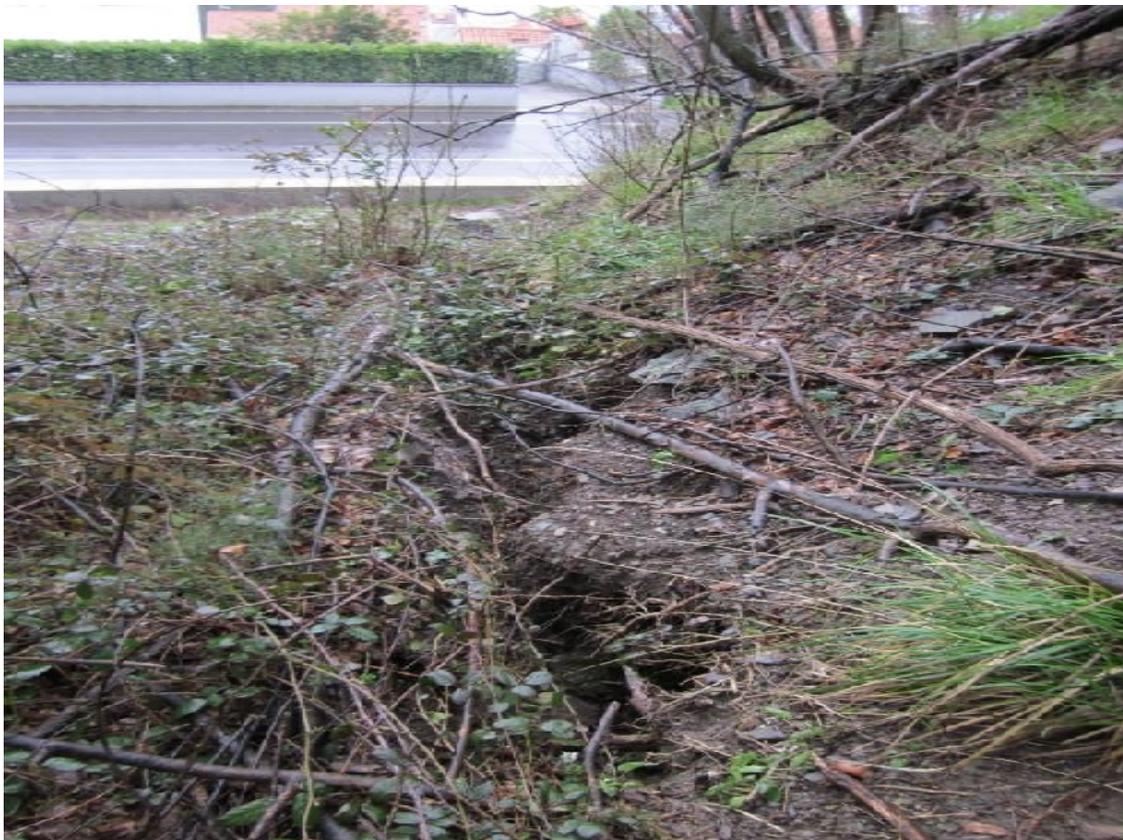
Tavola 116. Fratture di trazione e piccole frane superficiali.

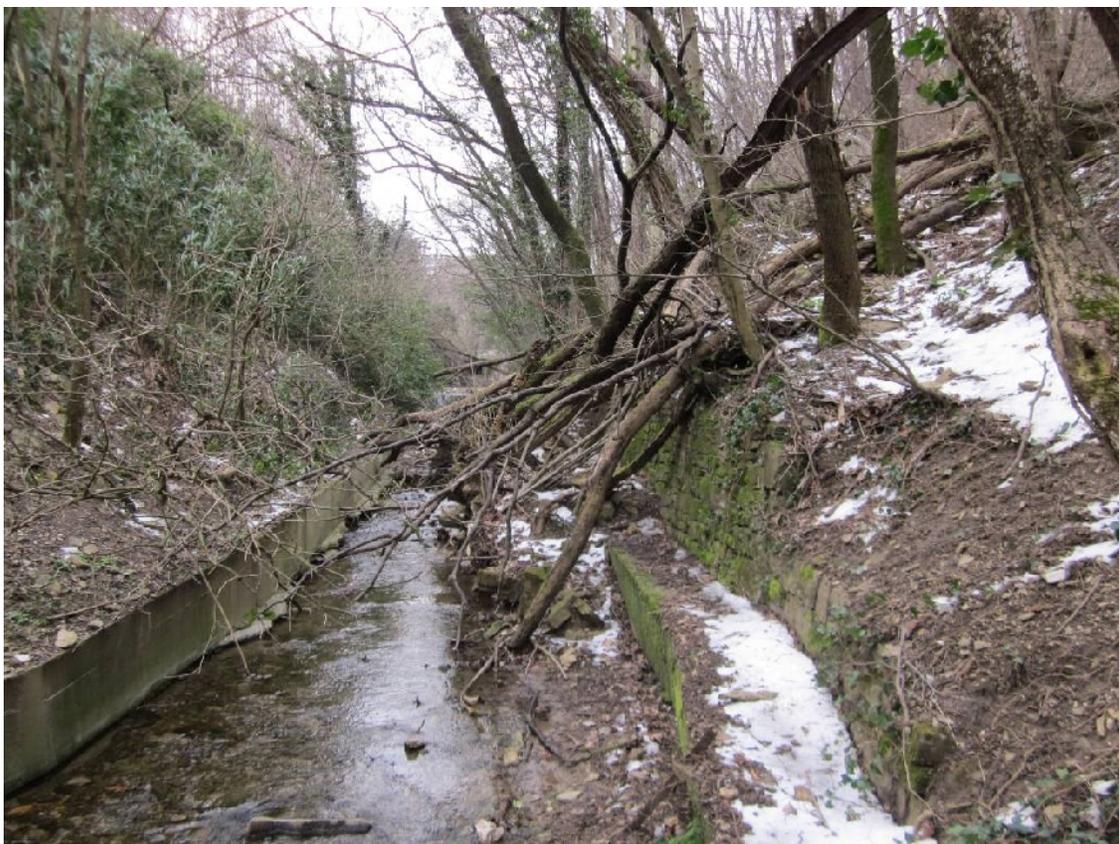
Tavola 128. Frana che recentemente ha ostruito parte della sezione del torrente.

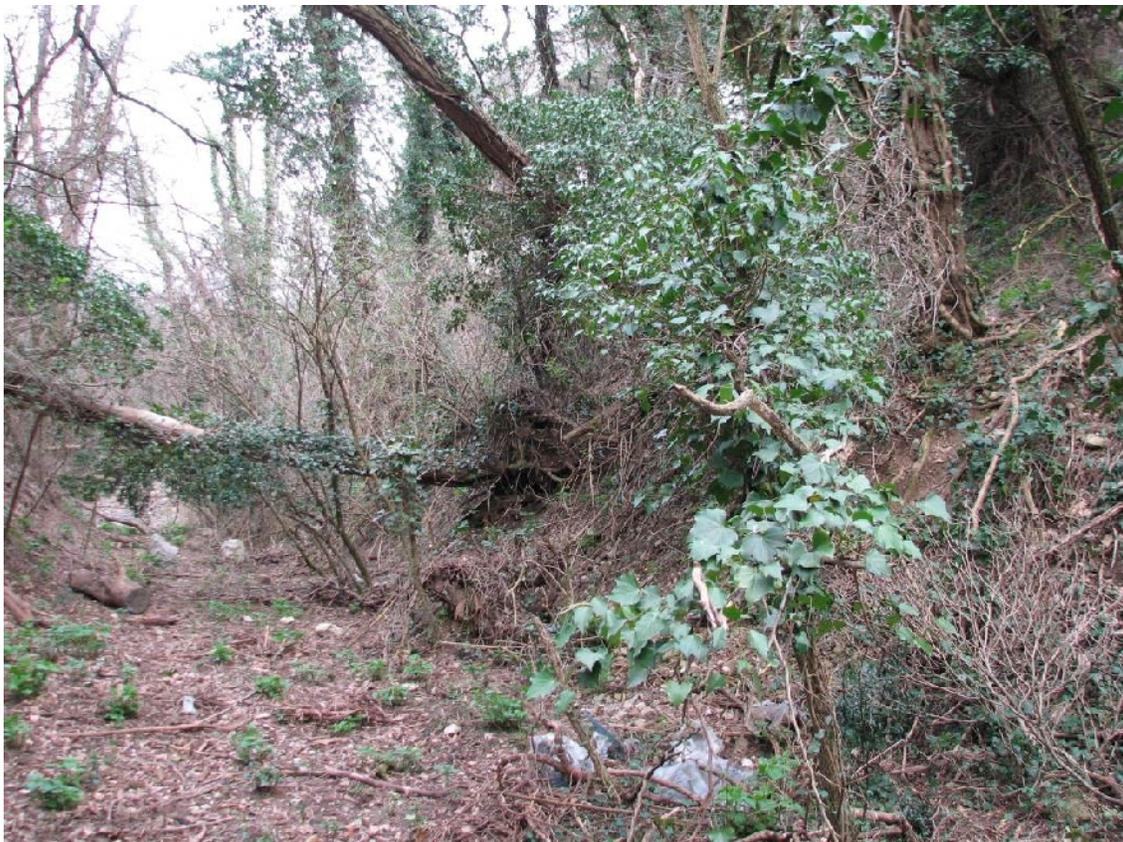
Tavola 133. Alberi caduti.

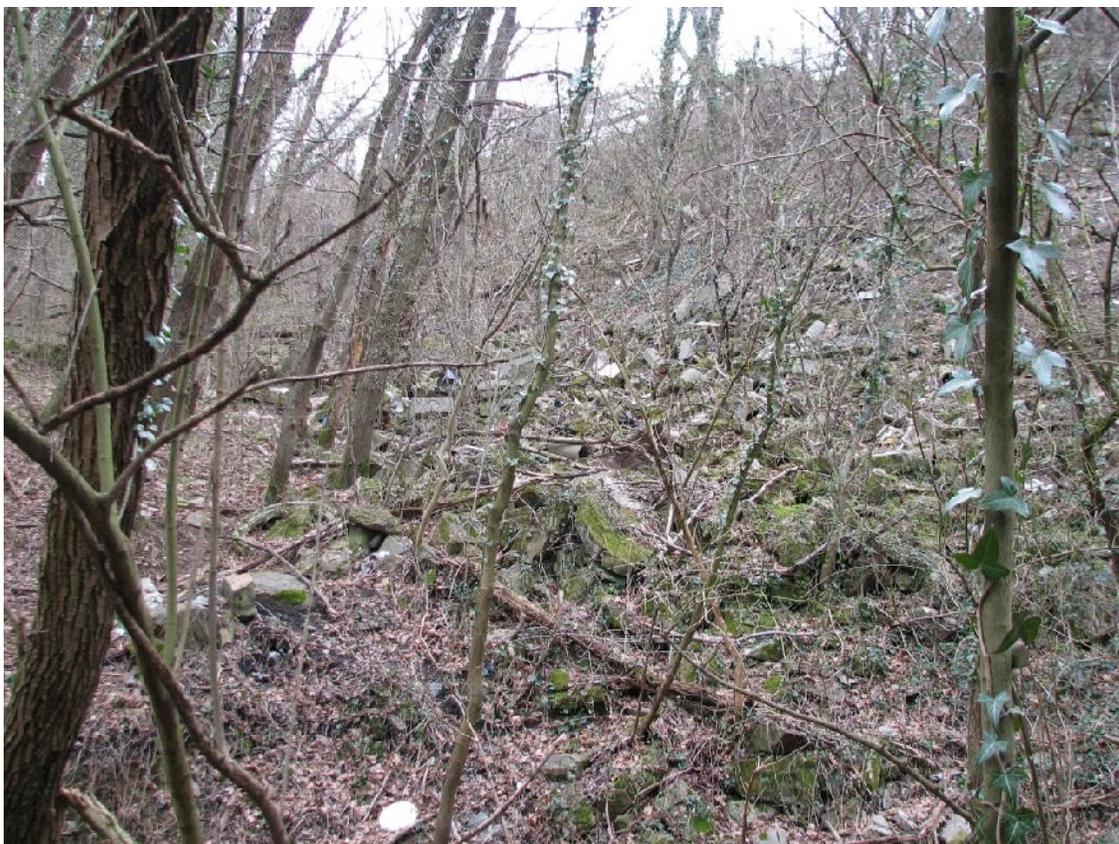
Tavola 138. Materiali instabili affioranti sul versante in sinistra idrografica.

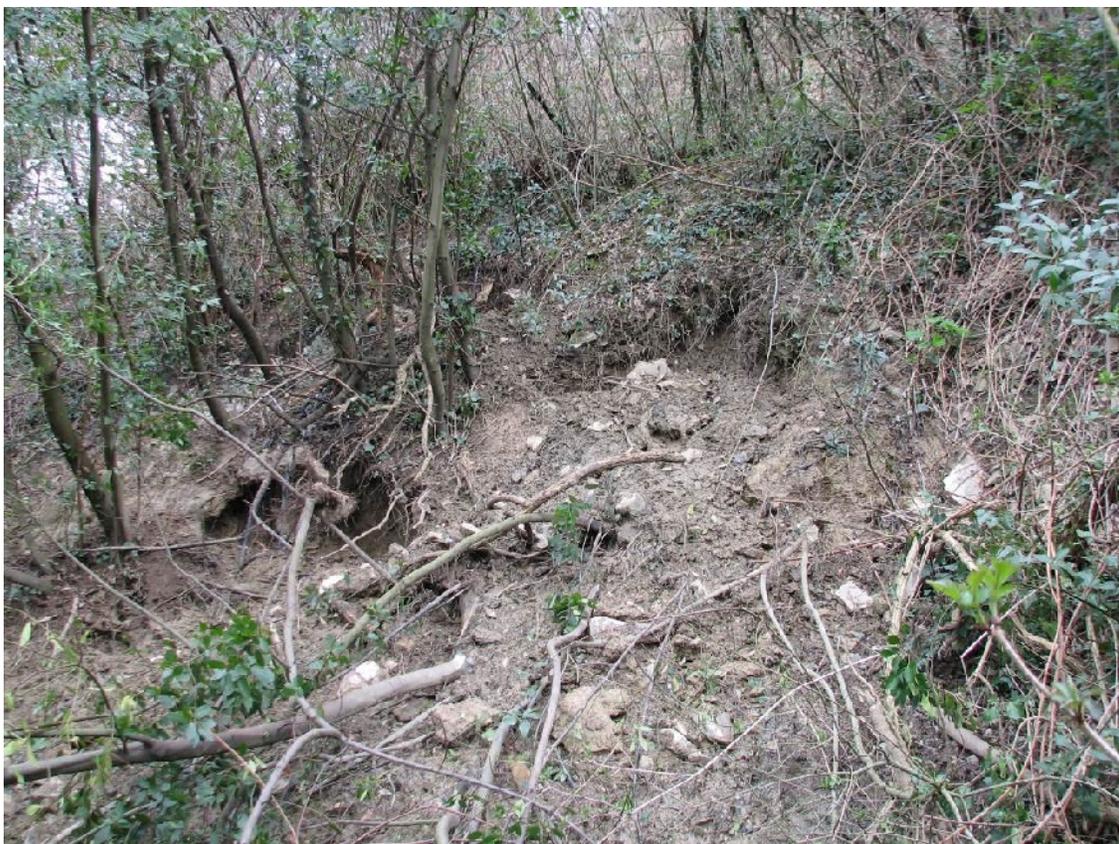
Tavola 143. Dissesto in atto in sinistra idrografica.

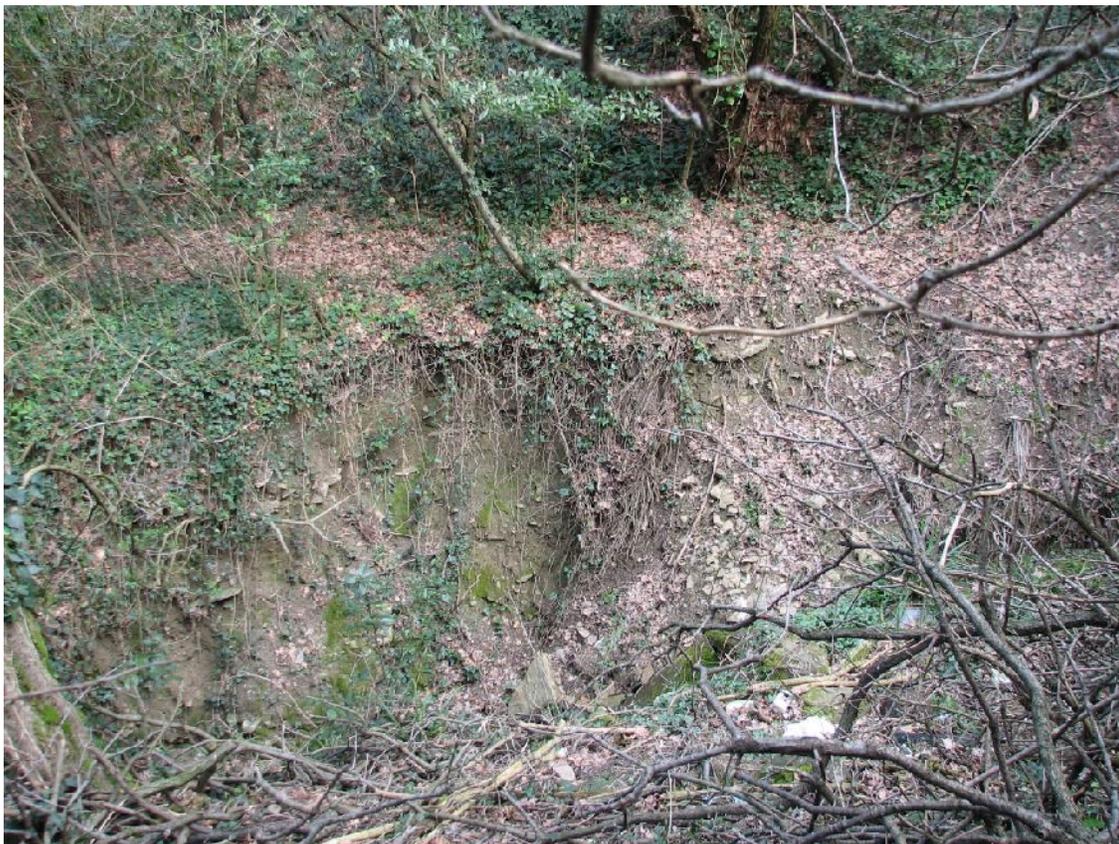
Tavola 151. Dissesti lungo la sponda del corso d'acqua.

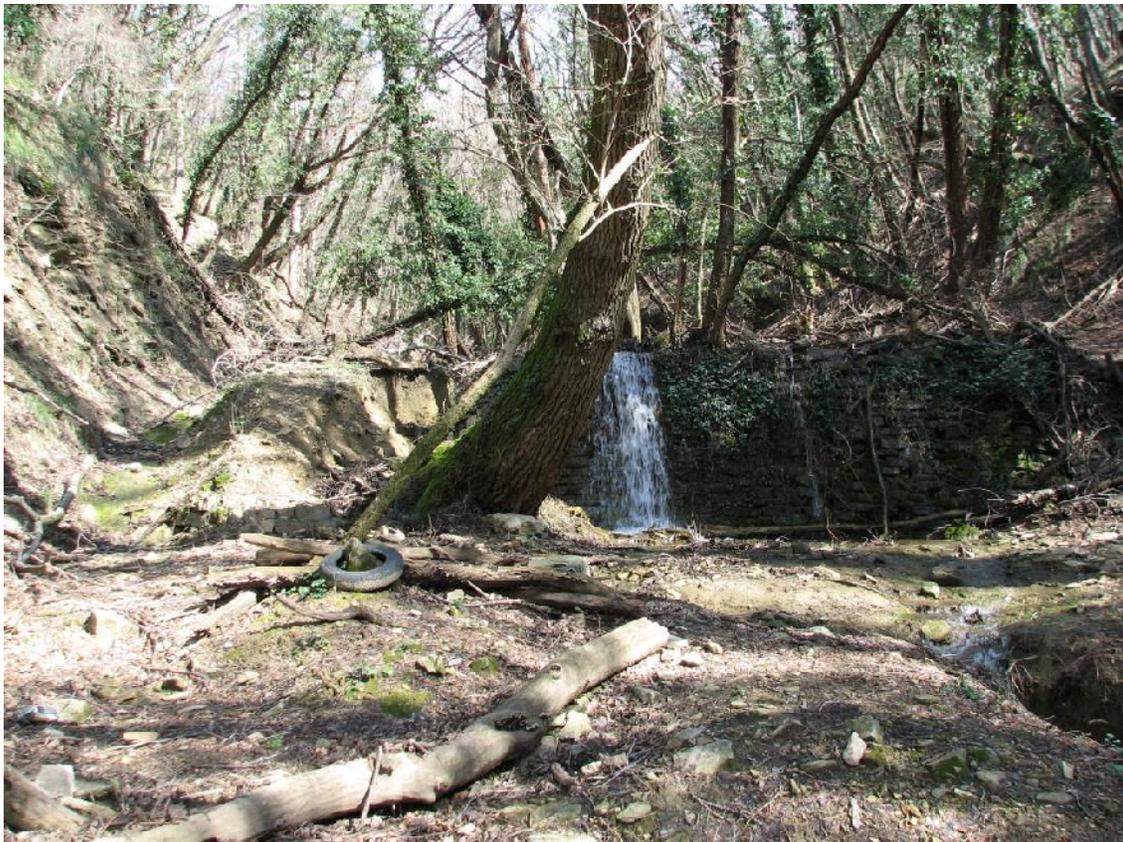
Tavola 175. Briglia con dissesto in destra idrografica.

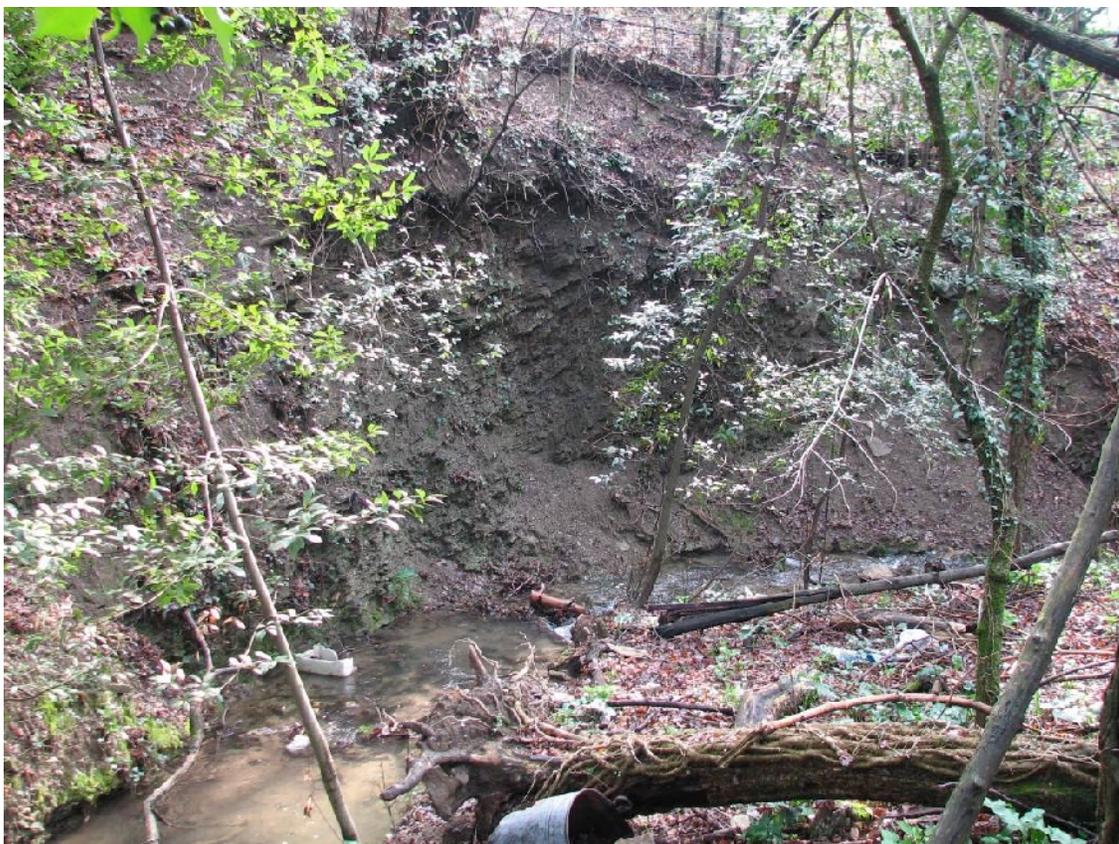
Tavola 197. Erosione in sponda sinistra.
