COMUNE DI TRIESTE

PIANO REGOLATORE GENERALE COMUNALE Variante Generale

STUDIO GEOLOGICO

RELAZIONE GEOLOGICA - PARERE DI COMPATIBILITÀ (L.R. 27/88)
NORME GEOLOGICO-TECNICHE

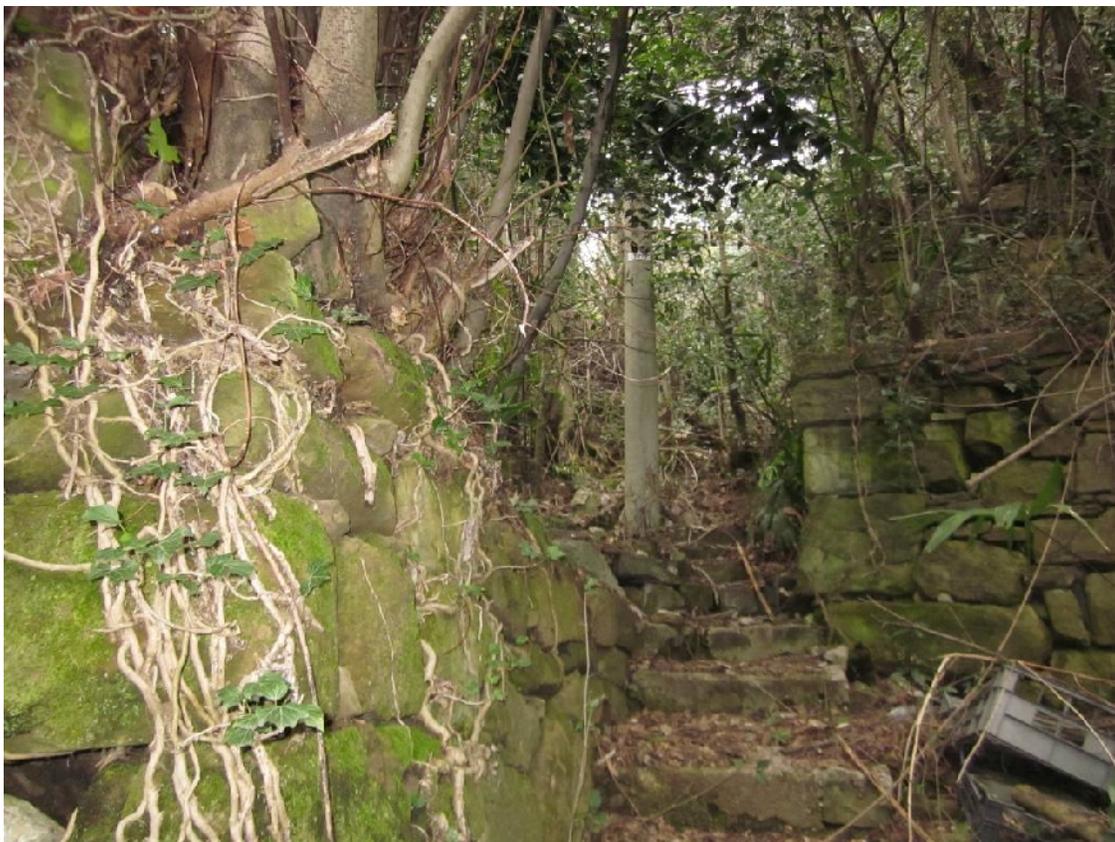
Dopo aver passato il ponte della ferrovia il corso d'acqua si incanala lungo una scalinata in pietra, circondata da pastini (Tavola 3.). Ai piedi della scalinata le acque dovrebbero raccogliersi in un bypass per oltrepassare la strada costiera, ma l'imbocco è quasi completamente ostruito. Non è stato possibile rilevare il proseguimento a causa di recinzioni private.

Tavola 3. Il corso d'acqua si incanala lungo una scalinata in pietra circondata da pastini.

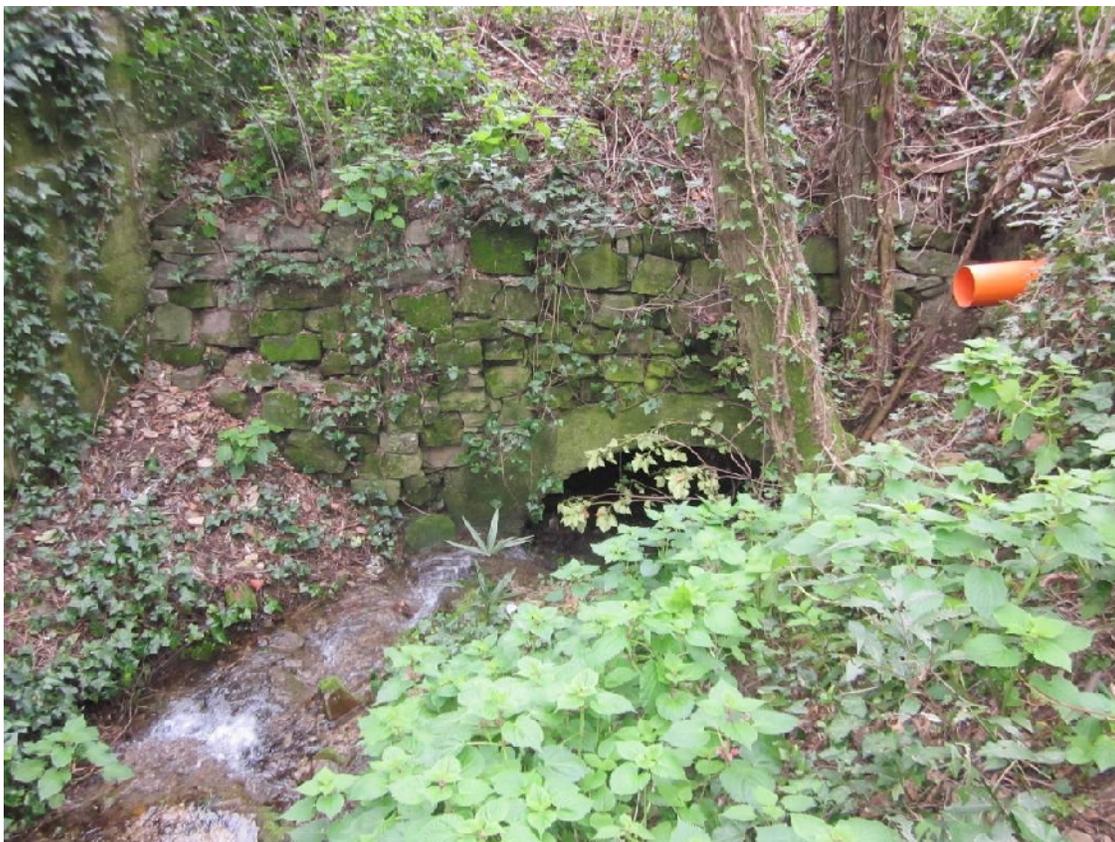
Il primo tratto, poco pendente, ha una direzione Sud-Est - Nord-Ovest con una sponda sinistra definita da piani di strato a franapoggio. Dopo una flessione dell'asta fluviale si osserva un aumento della pendenza con direzione Est-Ovest. In questo tratto il rio è arginato da vecchi pastini che, causa la vetustà, la scarsa o nulla manutenzione e la crescita di radici di vegetazione ad alto fusto, stanno perdendo la loro efficacia. Dall'intersezione con via Plinio sono presenti lavori di regimazione delle acque più recenti fino a raggiungere il mare in prossimità della baia di Grignano. L'asta fluviale dopo essere passata attraverso il ponte che sostiene la strada di via Plinio si immette in un canale in calcestruzzo che costeggia la strada sottostante prima di immettersi nuovamente su un terreno naturale. Dopo aver passato il ponte della ferrovia, il corso d'acqua incontra più a valle la via Livia. Qui il *bypass* della strada è parzialmente ostruito ed in caso di elevato trasporto la sua sezione potrebbe non essere adeguata alle portate (Tavola 4.).

Tavola 4. Bypass della strada parzialmente ostruito.

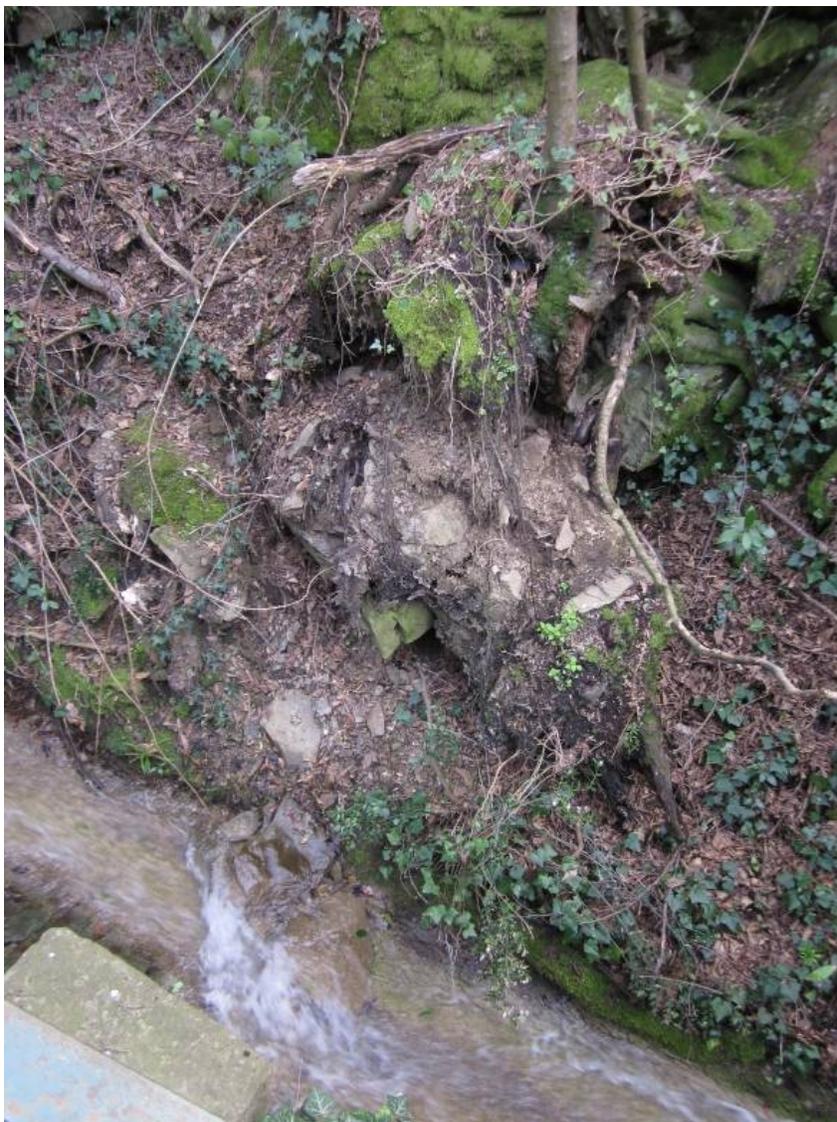
Subito più a valle, il rio passa tramite una condotta sotto la strada Costiera; viene successivamente canalizzato fino a essere intubato per gli ultimi metri e raggiungere il mare. In questo ultimo tratto è stata rilevata la presenza di una modesta e locale instabilità che potrebbe però influire sulla dinamica del corso d'acqua ostruendo parzialmente la sua sezione (Tavola 5.).

Tavola 5. Modesta e locale instabilità.

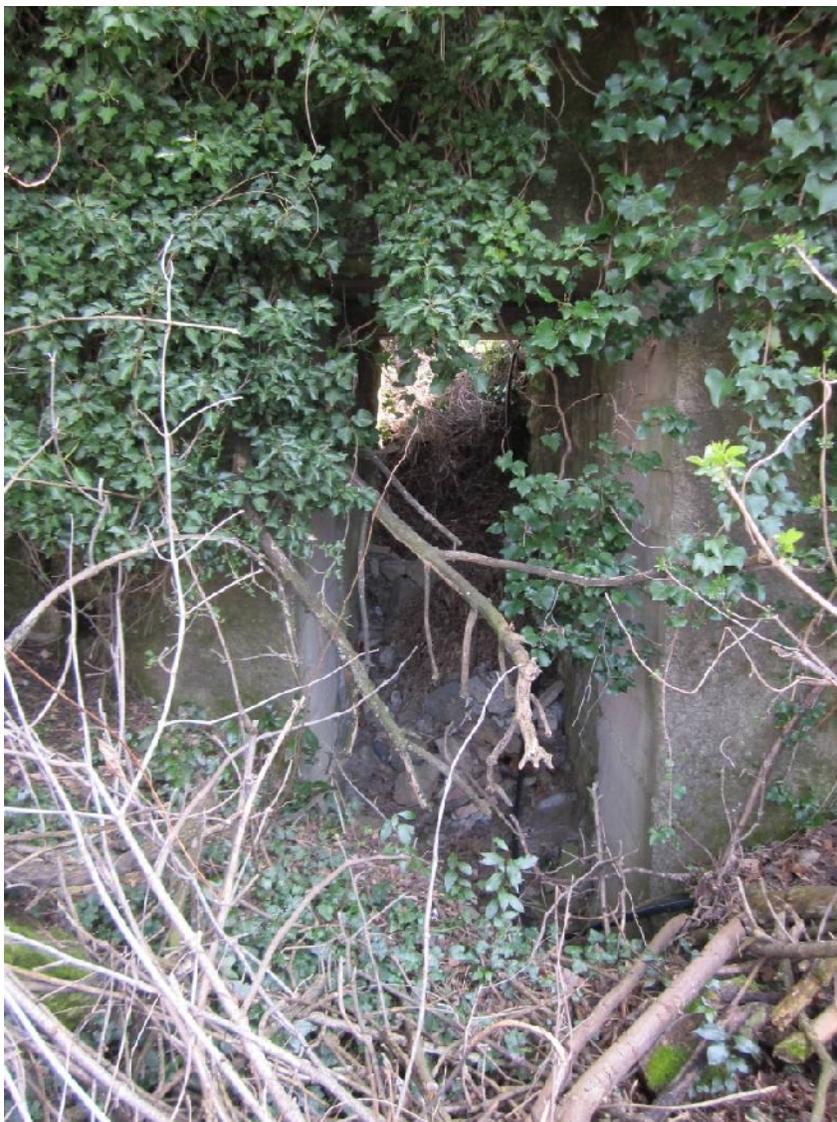
Questo bacino ha origine a circa 100 m s.l.m.m. alla base di un vecchio muro in pietra. Si ritiene che tale impluvio sia raramente interessato da deflussi significativi, come si può osservare sul campo e da testimonianze degli abitanti. Il bacino dopo poche decine di metri passa sotto la Via Plinio attraverso una galleria (Tavola 8.); questa presenta una sezione originale sufficientemente ampia, ma è attualmente ostruita parzialmente da materiale vegetale scaricato dalla strada. Data l'assenza di indizi ricollegabili a portate d'acqua significative, non si ritiene che tale ostruzioni costituisca un pericolo urgente, sebbene sarebbe comunque opportuna una pulizia di manutenzione. All'uscita dalla galleria si osserva un'opera idraulica, presumibilmente attraverso una tubazione.

Tavola 8. Galleria sotto Via Plinio.

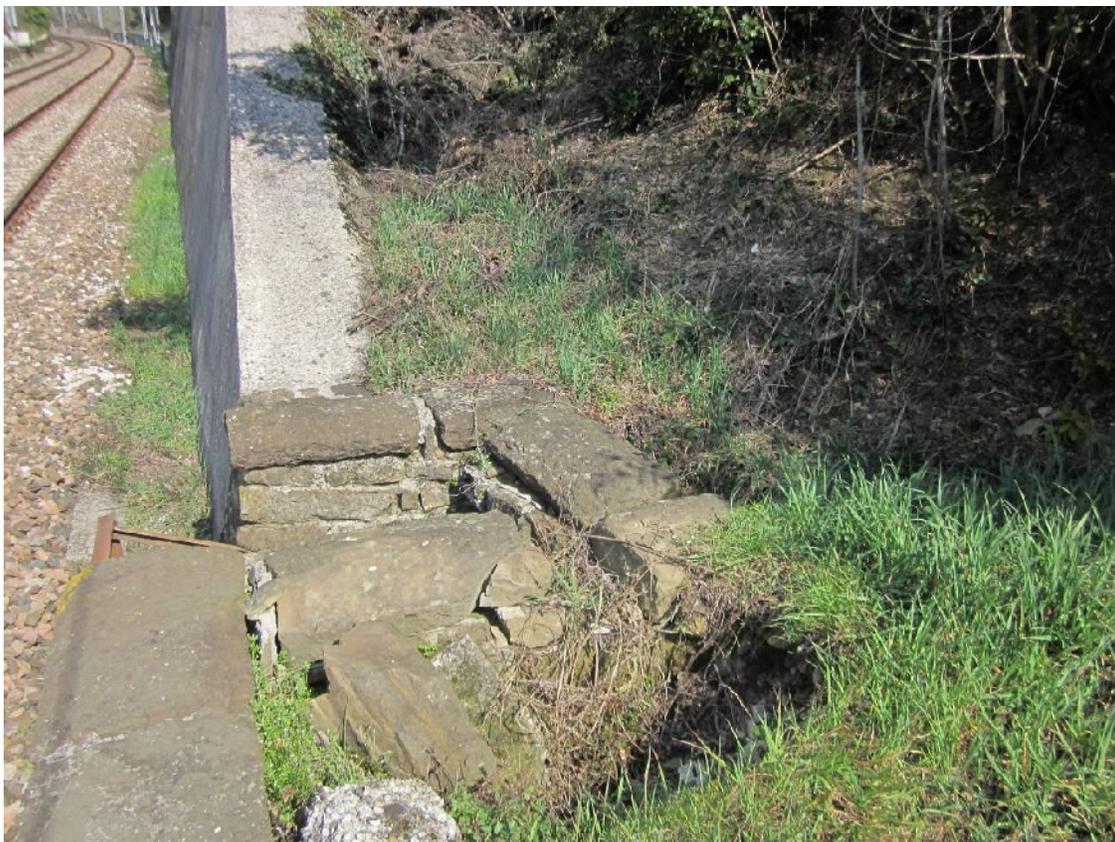
La depressione a valle raccoglie le acque superficiali e le convoglia in una galleria che ha la funzione di sottopassare la ferrovia. Anche se la sezione della galleria è molto ampia, l'imbocco è parzialmente ostruito da materiale vegetale che potrebbe far esondare le acque ai bordi della ferrovia (Tavola 9.).

Tavola 9. L' Imbocco è parzialmente ostruito da materiale vegetale.

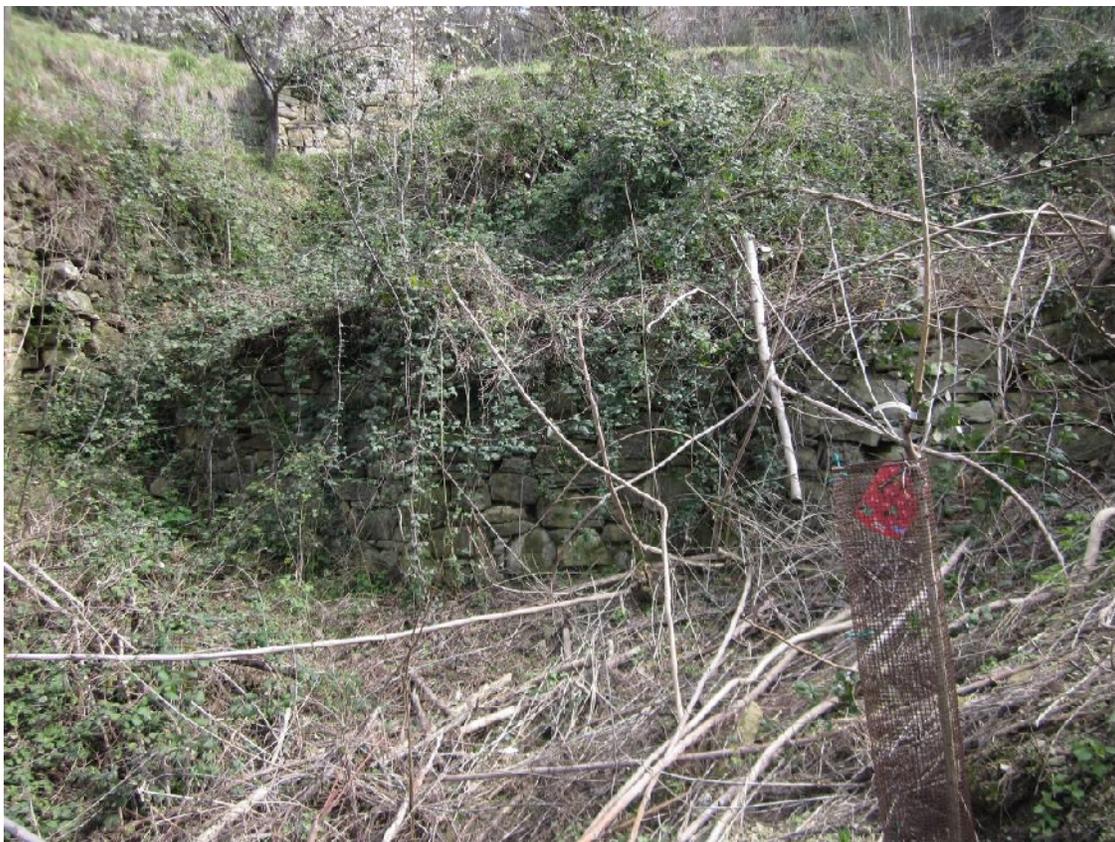
NOTA: Rispetto alla perimetrazione della Variante n. 66 al P.R.G.C. si è deciso di restringere l'area di inedificabilità nella zona più a monte in quanto sistemata con pastini che si presentano in discrete condizioni (Tavola 10.)

Tavola 10. Pastini a monte in discrete condizioni di manutenzione

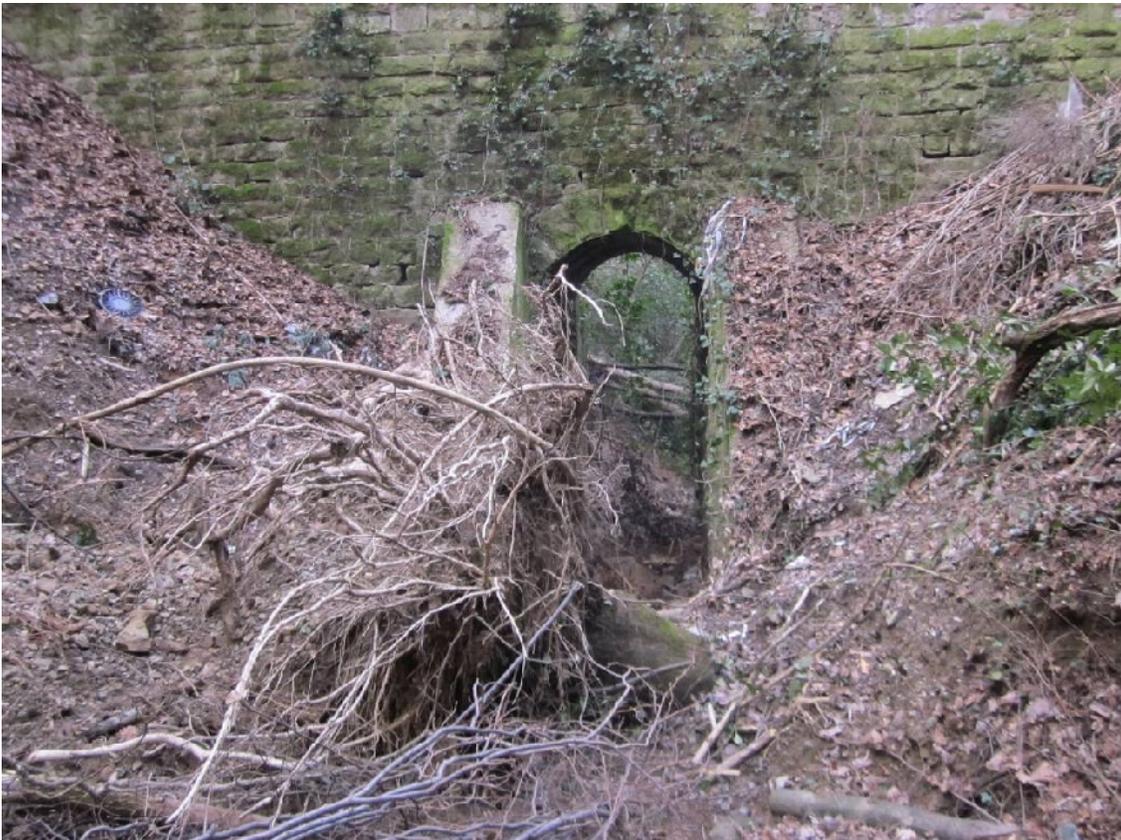
Tavola 12. Passaggio sotto via Plinio.

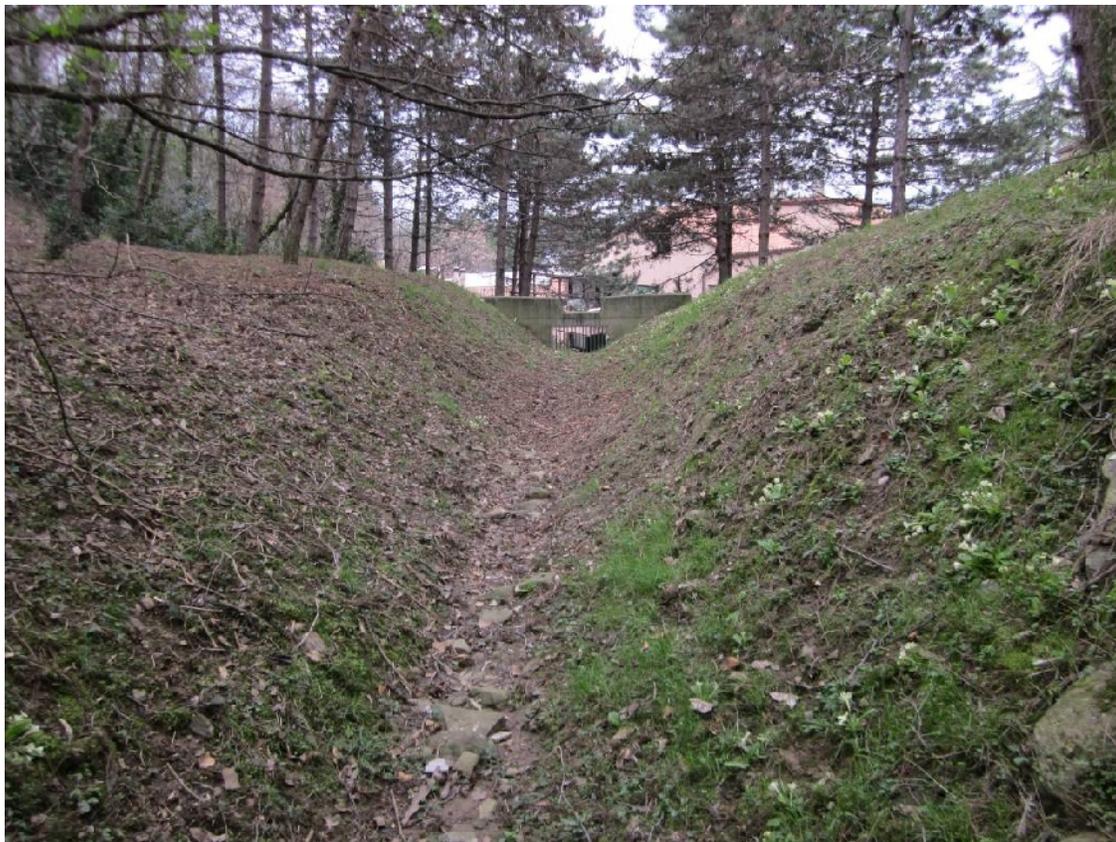
Un salto di pendenza, dovuto a degli strati di Flysch, immette il corso d'acqua in una zona canalizzata tra pastini fino a raggiungere il ponte della ferrovia, dove il versante si apre e il rio viene convogliato in un canale in terra (profondo circa un metro) che raggiunge una briglia selettiva di luce ridotta (Tavola 13.).

Tavola 13. Briglia selettiva di ridotta luce.

Vista la luce ridotta della briglia selettiva e l'abbondante vegetazione potenzialmente trasportabile dal corso d'acqua, per evitare potenziali problematiche alle abitazioni poco a valle, si ritiene necessaria una frequente manutenzione delle opere idrauliche presenti ed una radicale cura del bosco.

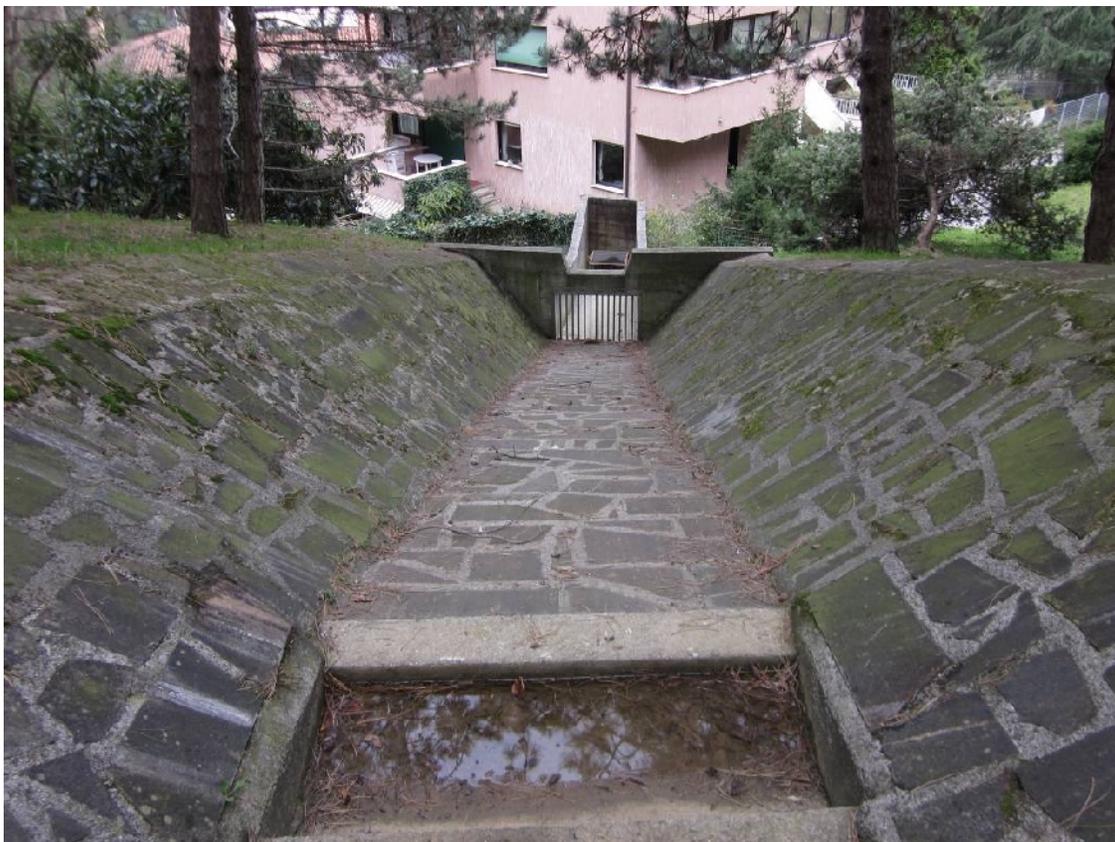
Da qui il corso viene canalizzato in una condotta di calcestruzzo, (Tavola 14.) prima di passare, attraverso un'altra briglia selettiva, nella condotta sotterranea a sezione ristretta.

Tavola 14. Canale di calcestruzzo e seconda briglia selettiva.

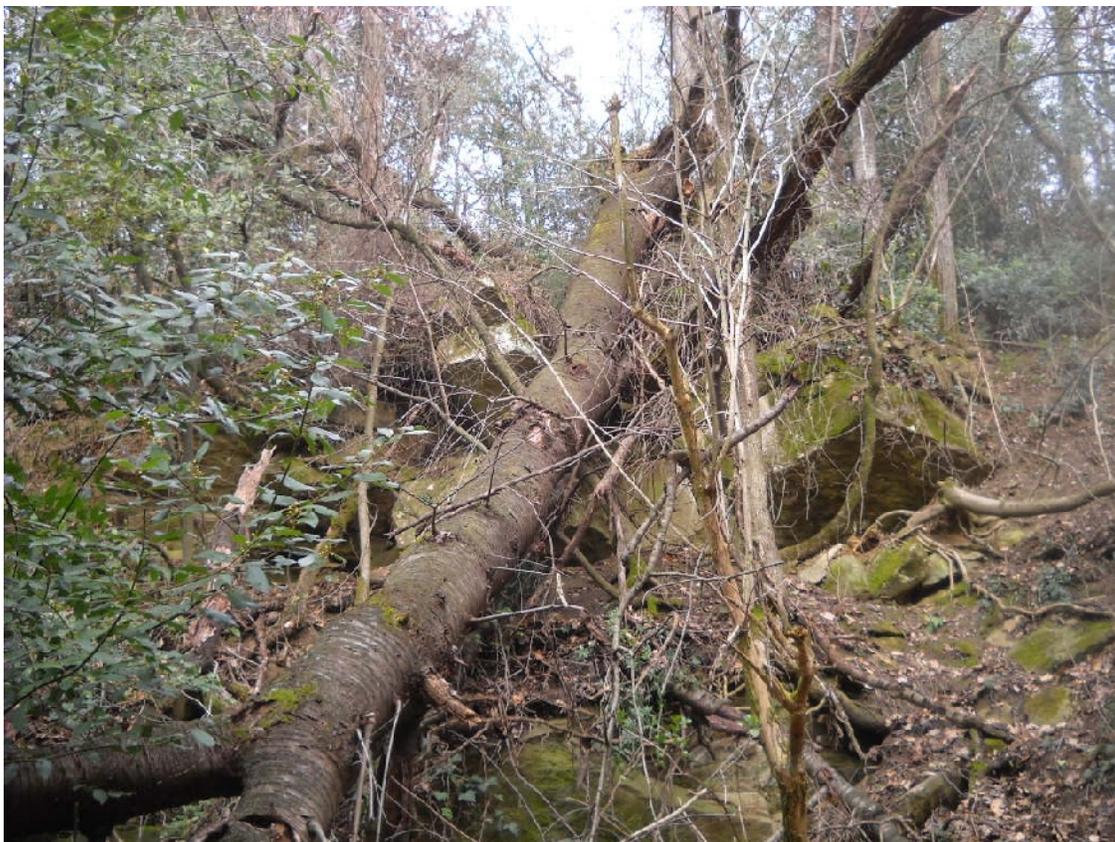
A parte il tratto iniziale che risulta praticamente pianeggiante, tutta la restante parte del corso d'acqua incide profondamente le arenarie costituenti il substrato, in un percorso che presenta caratteri spiccatamente torrentizi. Tutta l'asta fluviale fino alla linea ferroviaria è caratterizzata da marcati dissesti lungo entrambi i fianchi vallivi, con un incidenza maggiore in sponda sinistra, numerosissimi il collasso di vegetazione arborea di alto fusto, ovunque in alveo materiale litico e blocchi provenienti dalle sovrastanti sponde (Tavola 15.).

Tavola 15. Vegetazione arborea abbattuta.

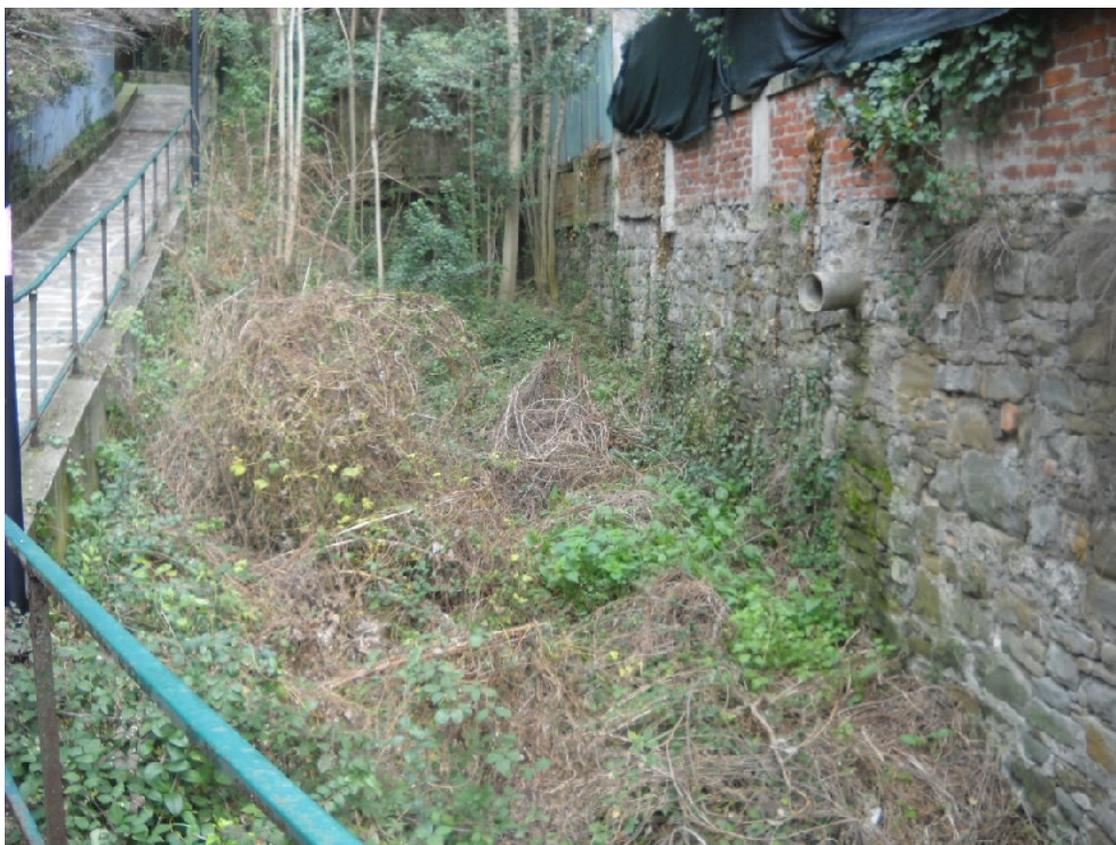
Da segnalare nell'ultimo tratto di canalizzazione a cielo aperto, all'uscita della galleria, la

presenza di vegetazione che andrebbe periodicamente asportata (Tavola 17.).

Tavola 17. Vegetazione nell'ultimo tratto di canalizzazione.

Interventi di minima dovrebbero consistere nello scavo nel detrito di riporto alla base del ponte della ferrovia di un alveo maggiormente definito per obbligare le acque a scorrere in un'unica direzione, impedendo quindi la divagazione idraulica, che alla lunga potrebbe destabilizzare le parti di versante immediatamente incombenti le recenti opere realizzate per consentire l'attraversamento idrico e pedonale al di sotto della Strada Costiera.

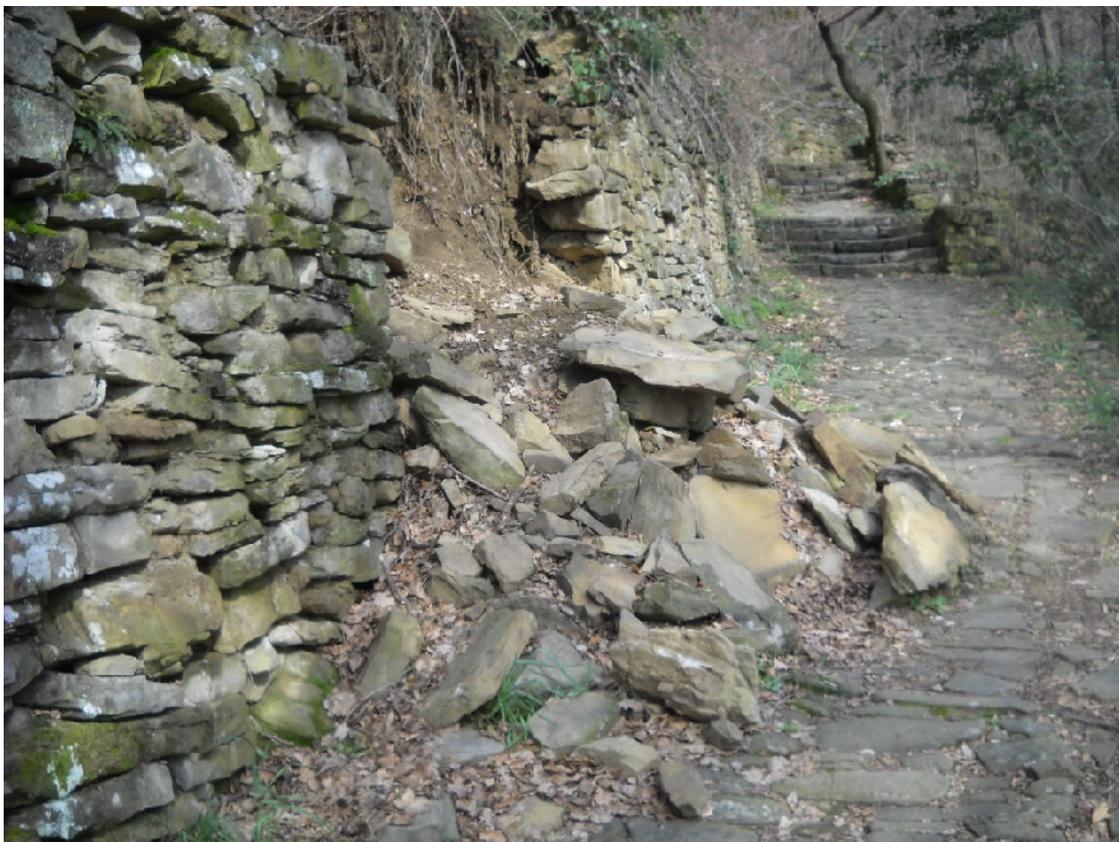
Tavola 18. Crolli lungo la passeggiata in destra idrografica.

Auspicabile qualche puntuale intervento sulla vegetazione arborea collassata lungo le sponde, attese e fortemente consigliate locali riparazioni di opere di terrazzamento a pastino, prioritariamente lungo la bella passeggiata in destra idrografica che evidenzia in più punti i segni dell'inesorabile abbandono, almeno in questo tratto di sponda maggiormente frequentato (Tavola 18. e Tavola 19.).

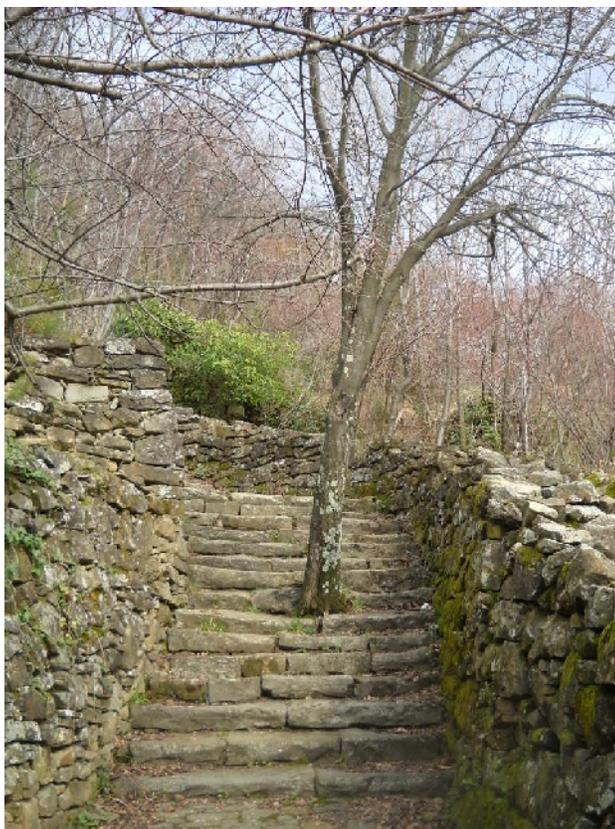
Tavola 19. Vegetazione lungo la passeggiata in destra idrografica.

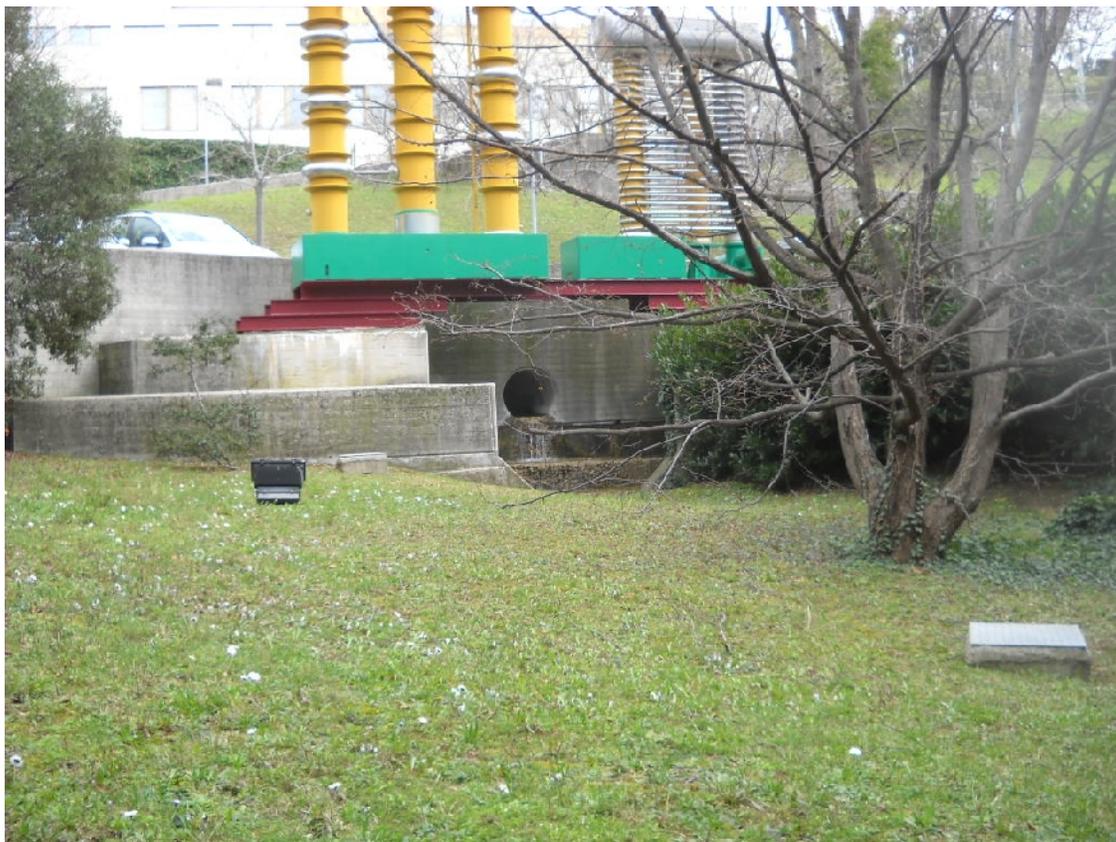
Tavola 20. Il corso d'acqua parallelo al Rio Miramar, ora completamente intubato, sono visibili gli estremi delle condotte sotterranee che convergono in alcune vasche di raccolta.

Di naturale non esiste praticamente più nulla, la morfologia dei luoghi suggerisce quelle che dovevano essere le antiche sponde e fianchi della valle, il percorso è quasi completamente intubato, qualche vasca ne definisce sommariamente la presenza (Tavola 20.). Le opere idrauliche realizzate paiono efficaci e ovunque sottoposte a manutenzione periodica. Si è voluto parlare di questo corso d'acqua in quanto durante il rilevamento è stata evidenziata una marginale deformazione della sede stradale, in posizione adiacente al pendio che digrada verso il sottostante pianoro su cui sorge la Scuderia di Miramare, si ipotizza una sofferenza idraulica per una insufficiente gestione delle acque in caso di pioggia persistente. Sullo stesso versante, a fianco dell'entrata al centro vivaistico lì esistente, sono evidenti fenomeni di movimento gravitativo che coinvolgono la parte esterna della serra principale, nonché indizi inequivocabili di passaggio di acque provenienti dalla Strada Costiera che incanalano lungo il margine estremo del salto morfologico. Dal punto di vista cartografico è

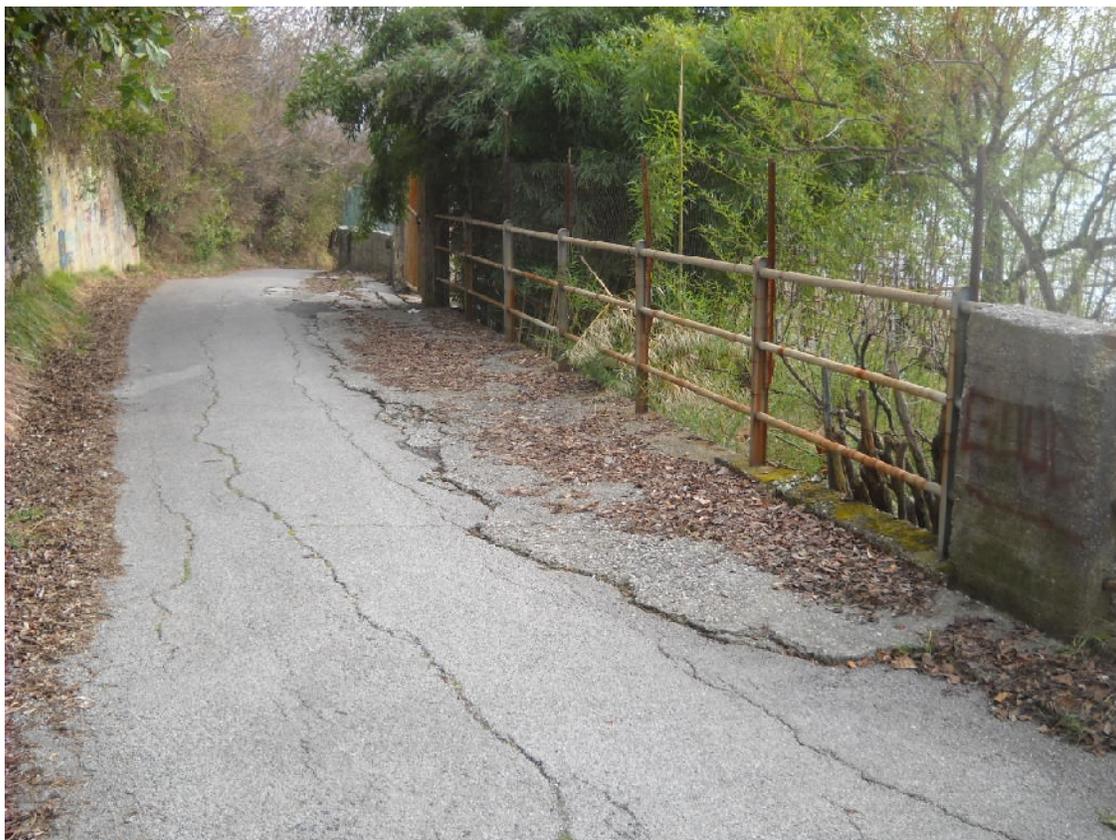
salita Contovello. Non è dato sapere se si tratti di sorgente o acque parzialmente fognarie. Nel materiale di frana un blocco calcareo di provenienza non spiegabile. I maggiori dissesti in sponda sinistra sono registrati fino alla quota di 120 metri s.l.m.m. In sponda destra l'instabilità è molto meno accentuata, le acque non incanalate provenienti dalla Salita Contovello influenzano infatti solo la sponda sinistra (Tavola 22.).

Tavola 22. Tratto dissestato di Salita di Contovello a monte del corso d'acqua.

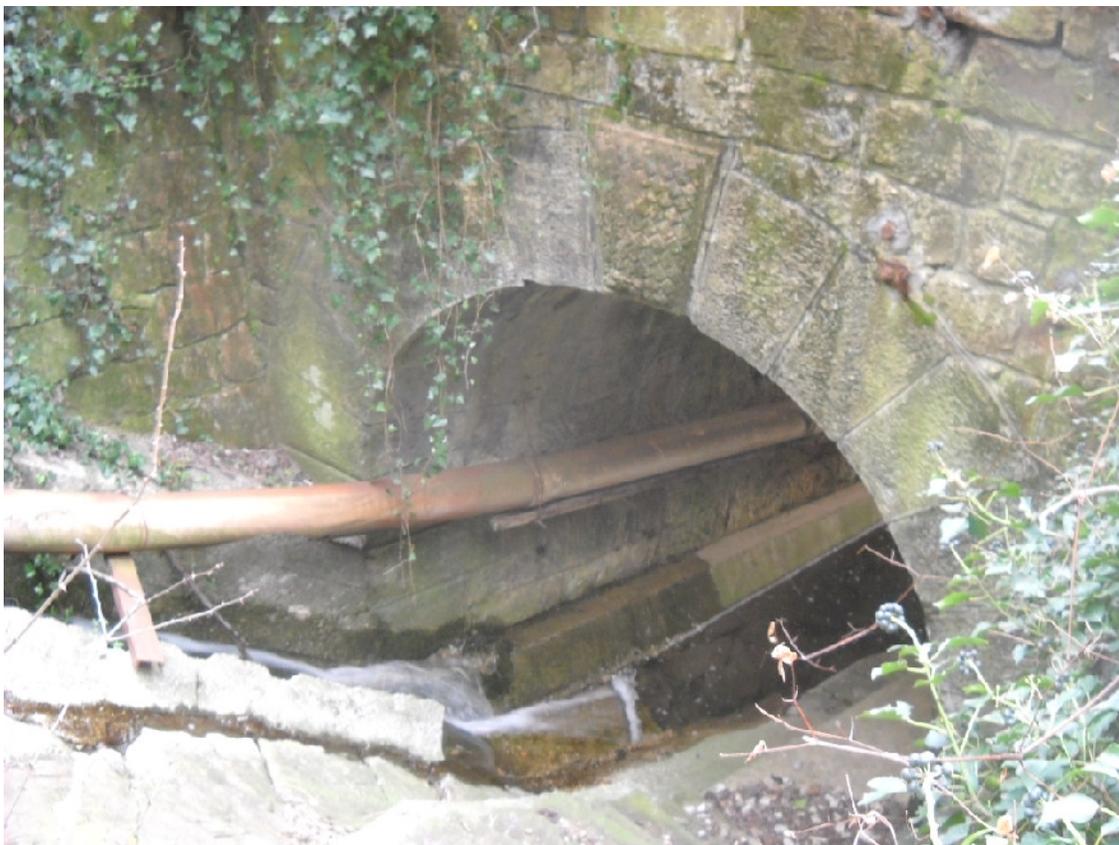
Sempre in sponda sinistra una diffusa scaturigine d'acqua che ha determinato la formazione di una colata carbonatica del tutto simile al travertino, anche se in questo caso la sua formazione non è certamente sedimentaria. Il fenomeno non è cartografato in quanto non ha valenza diretta nel presente lavoro. A breve distanza una casetta in arenaria, ricovero di agricoltori e cavatori che operavano in zona. Il Rio Marinella passa sotto la ferrovia attraverso un'opera mantenuta in buono stato di conservazione e manutenzione (Tavola 23.).

Tavola 23. Sottopasso ferroviario.

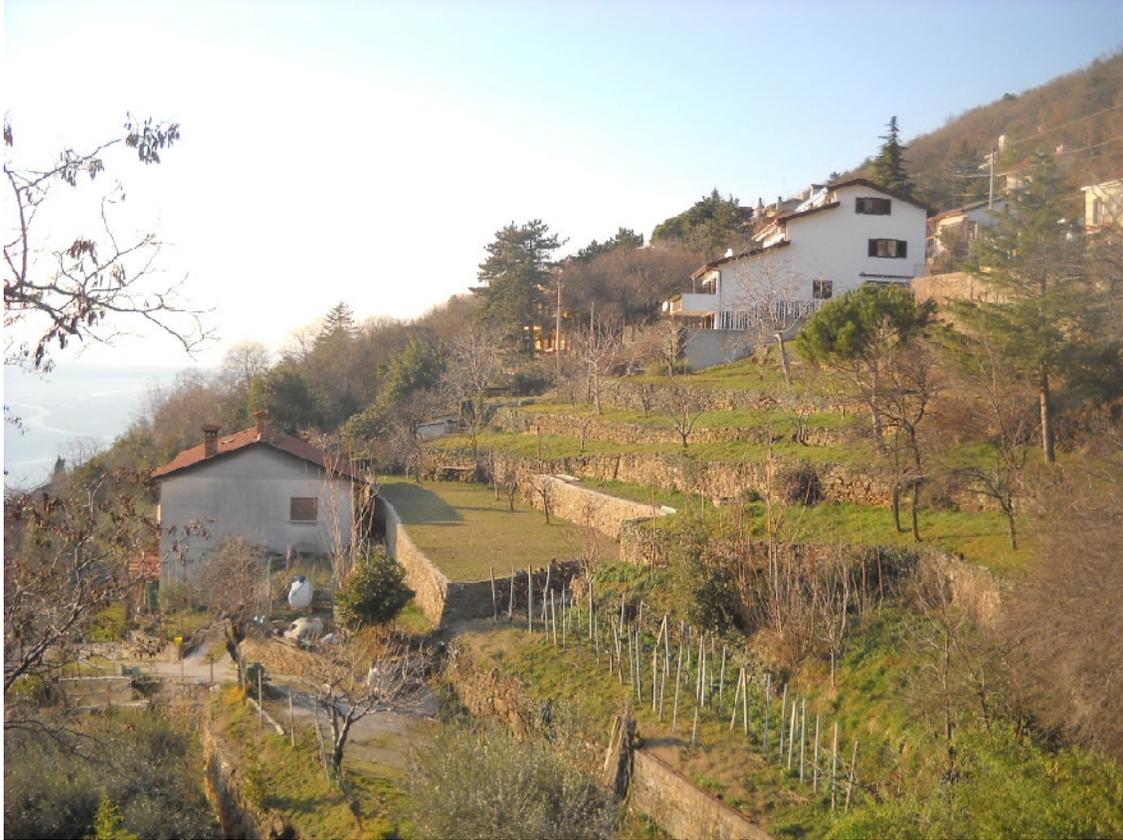
Il corso d'acqua emerge dalla base del muraglione di contenimento della Strada del Friuli al di sotto delle case dell'abitato di Cjaki. La Strada del Friuli di fatto attraversa la linea di impluvio, la presenza delle case non consente di seguire immediatamente a monte la morfologia fluviale. L'opera di canalizzazione al di sotto del muraglione stradale è in buono stato. L'impluvio si presenta nel complesso ben canalizzato nonostante non siano state realizzate opere di regimazione idraulica e di difesa spondale. Il sostanziale mantenimento in efficienza del breve corso d'acqua è testimoniato anche dalla gestione ordinata ed efficace delle opere di terrazzamento in loco (Tavola 25.). È probabile ci siano interventi locali di manutenzione da parte degli abitanti del luogo. Nella Carta delle Criticità è stata ridotta di conseguenza la superficie in vincolo di inedificabilità, l'informazione è stata poi riportata nella CARTA DELLA ZONIZZAZIONE GEOLOGICO – TECNICA.

Tavola 25. Opere di terrazzamento a pastino in buono stato di conservazione.

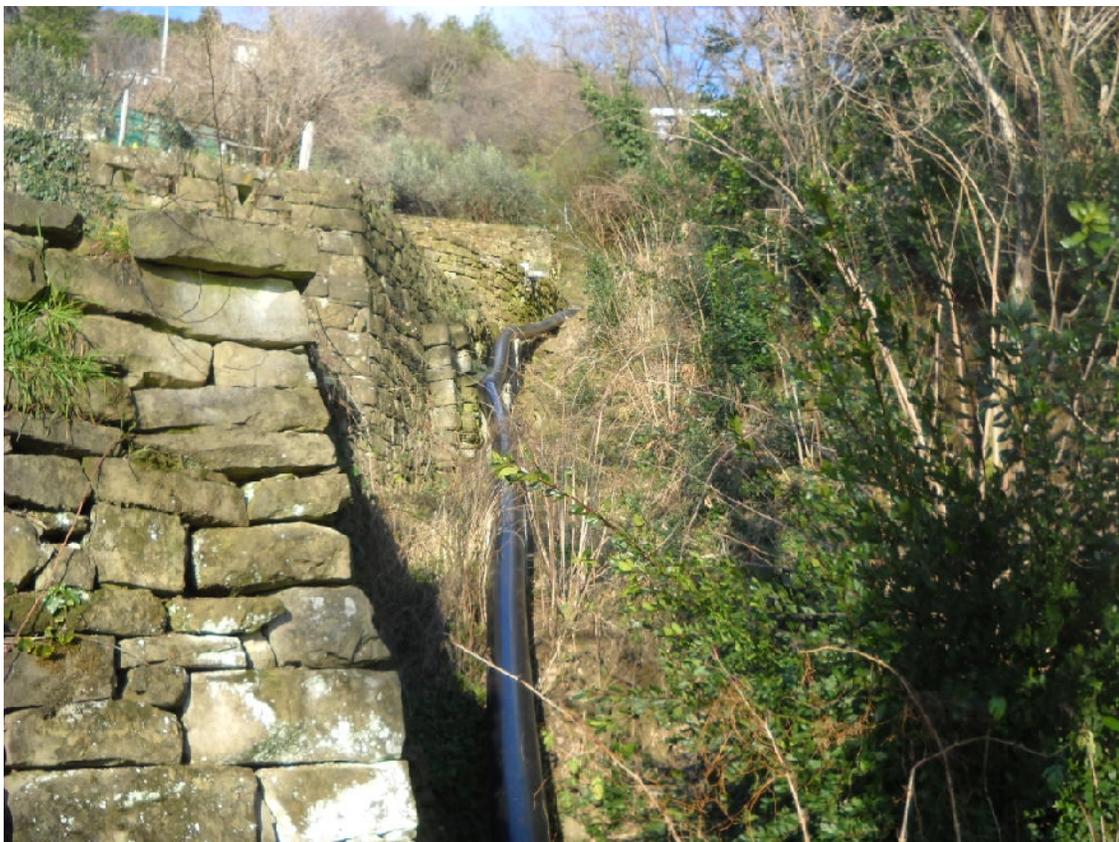
L'energia torrentizia è attenuata dal tratto in attraversamento di Strada del Friuli nella parte alta del bacino, che agisce similmente ad una diga. Da segnalare, in sponda sinistra, il terrapieno di sostegno di una strada al servizio delle palazzine sottostanti, con evidenza segnata da una frattura distensiva, la cui evoluzione pare non più attiva. Alla fine di questa strada risulta un nuovo percorso carraio al servizio di abitazioni di recente costruzione, alla quota di circa 80 metri s.l.m.m. risulta una piccola discarica recente di materiale edile. Parallelamente all'alveo, a partire da sotto il muraglione di Strada del Friuli e all'interno di questo, fino all'opera di presa a fianco di una curva di Salita Contovello, corre una tubazione di raccolta delle acque fognarie (Tavola 26.).

Tavola 26. Tubazione di raccolta delle acque fognarie.

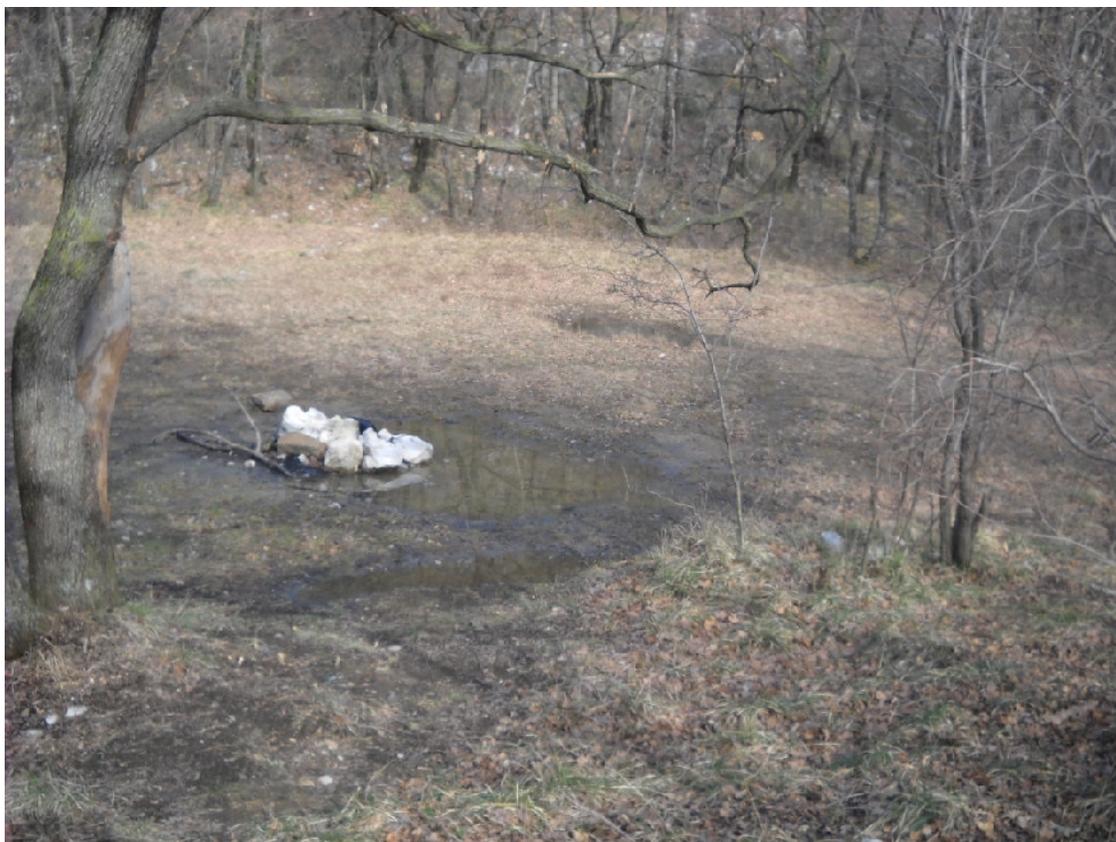
Nasce alla quota di 239 m s.l.m.m. in corrispondenza di una sella che corrisponde allo spartiacque tra il bacino di questo corso d'acqua e quello del Rio di Boveto. L'incontro tra le testate di due valli fluviali è motivo di saturazione del terreno costituente la sella, la zona è utilizzata prioritariamente da caprioli e più di recente da cinghiali quale riserva d'acqua. Numerose le pozze dalle quali emerge l'acqua di impregnazione (Tavola 28.).

Tavola 28. Pozze d'acqua di impregnazione.

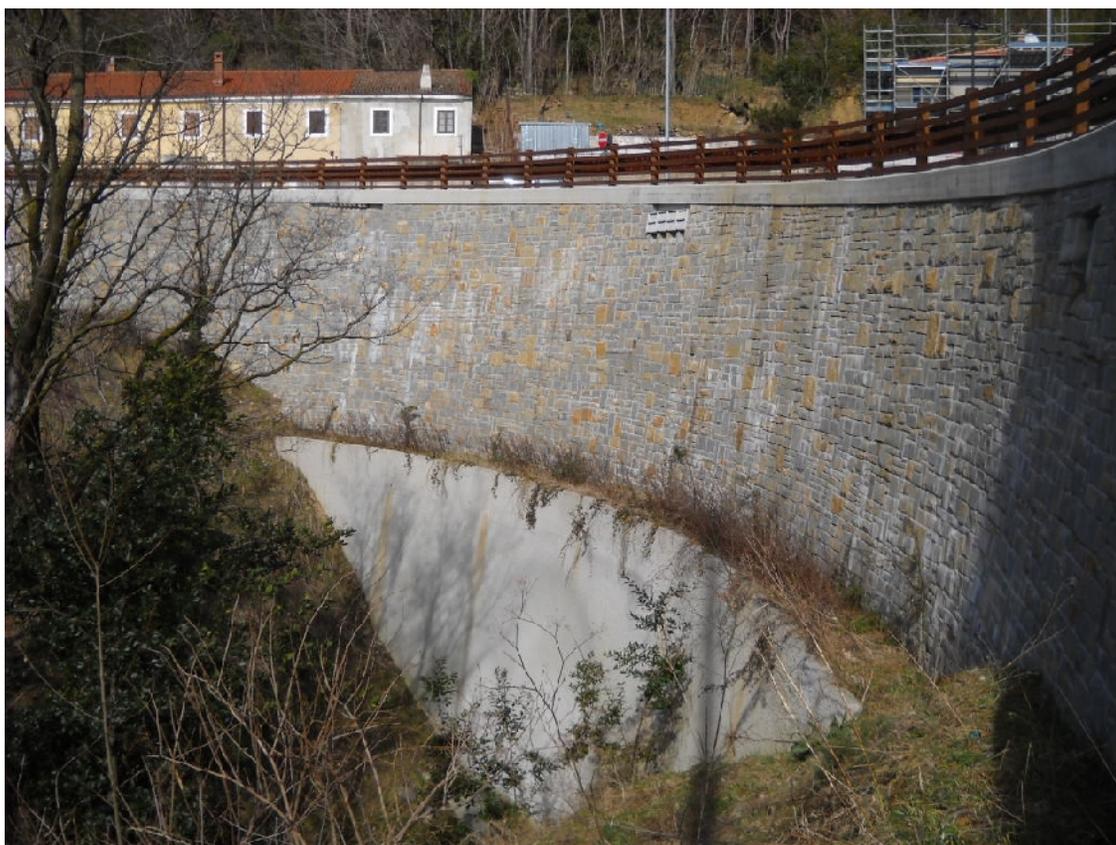
Tavola 29. Muraglione di sostegno.

La curva di Strada del Friuli alla base di Via Moro è stata recentemente rettificata per trasformare lo spazio ricavato in un piazzale, costruendo a valle un imponente muraglione di sostegno (Tavola 29.), con tutta evidenza sproporzionato rispetto alla morfologia dei luoghi ed ai risultati nell'immediato ottenuti: la creazione di un piccolo parcheggio periferico. La condotta a sezione scatolare in uscita (Tavola 30.) si presenta adeguata, i materiali litici in

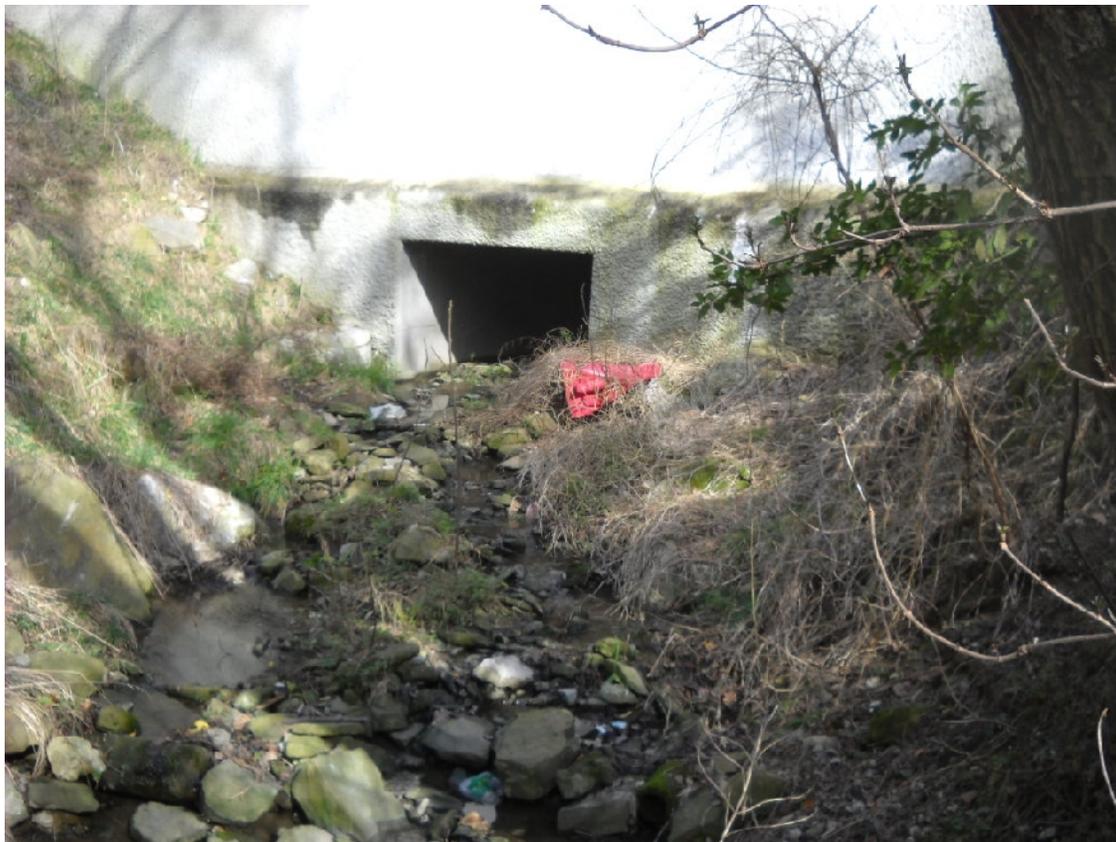
alveo potrebbero testimoniare trasporto solido da monte e, indirettamente, una carenza di opere idrauliche che intercettino il materiale solido alluvionale. Non è stato possibile verificare l'efficienza dell'opera a monte della Strada del Friuli, è attività che andrebbe effettuata periodicamente.

Tavola 30. Condotta a sezione scatolare.
