COMUNE DI TRIESTE

PIANO REGOLATORE GENERALE COMUNALE Variante Generale

STUDIO GEOLOGICO

RELAZIONE GEOLOGICA - PARERE DI COMPATIBILITÀ (L.R. 27/88)
NORME GEOLOGICO-TECNICHE

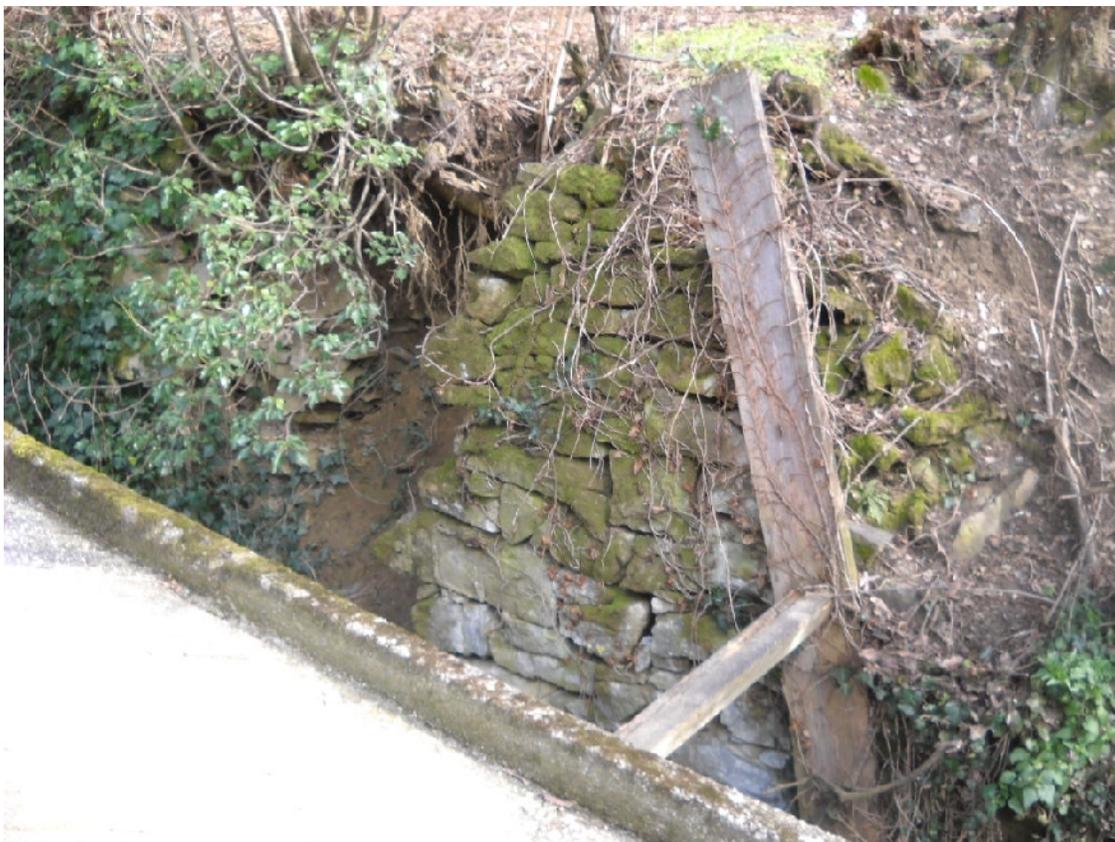
Numerose le discariche in sponda sinistra alimentate con facilità grazie alla presenza di una viabilità secondaria direttamente raggiungibile dalla Strada del Friuli. Lungo la Via Lavaretto il torrente è ben incanalato, scorre su arenaria, non vi sono motivi che possano far ipotizzare fenomeni esondativi. Segnalato un pericoloso crollo di muretto in sponda sinistra sostenuto parzialmente da un precario tavolato (Tavola 31.) a breve destinato a rompersi.

Tavola 31. Muretto in sponda sinistra crollato.

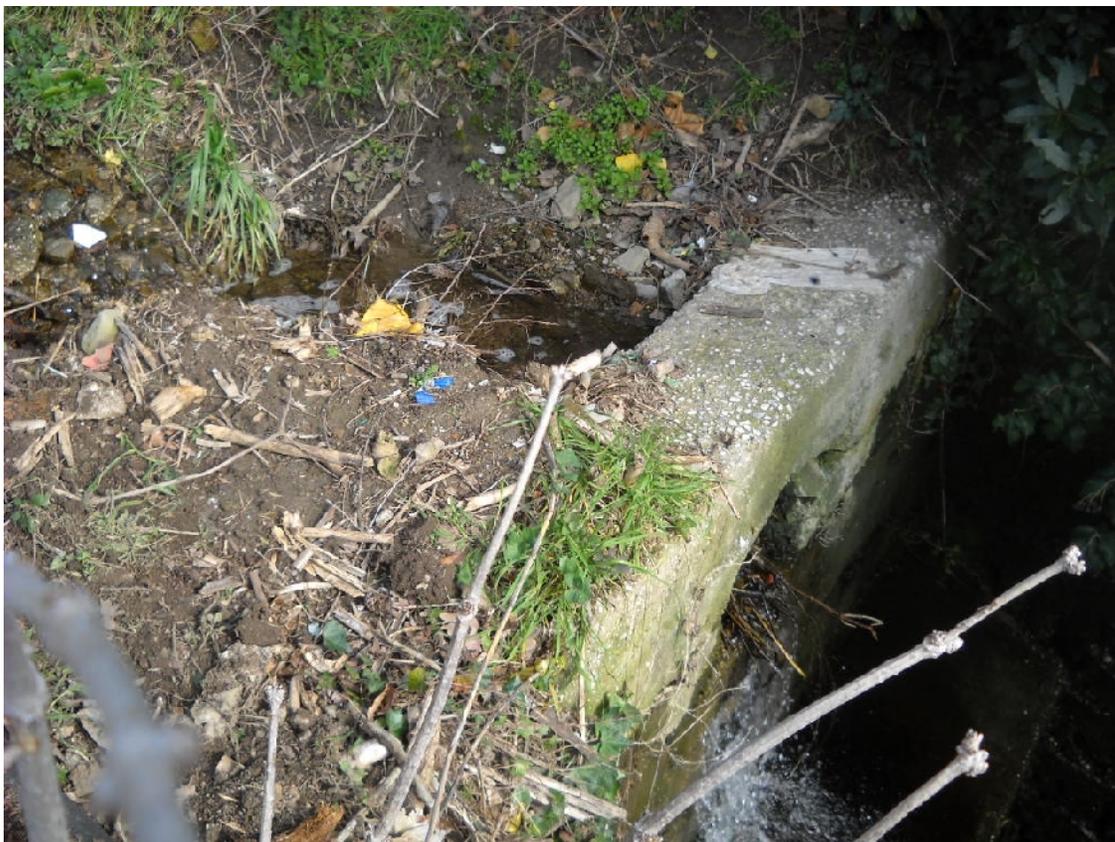
Partendo dal basso si ritiene importante segnalare che il tratto immediatamente sovrastante l'opera di raccolta delle acque in alveo per trasferirle mediante tubazione in sottoterraneo vada periodicamente sottoposto a rigorosa manutenzione. Allo stato risulta poco efficace (Tavola 32.).

Tavola 32. Tratto immediatamente sovrastante l'opera di raccolta e successiva canalizzazione delle acque in tubazione sotterranea.

Da riparare con urgenza il muretto collassato lungo la Via Lavaretto a monte dell'opera di presa finale, sia per evitare l'occlusione dell'alveo, sia per impedire il danneggiamento della condotta fognaria.

Da provvedere ad una radicale pulizia di vegetazione e detriti in alveo fino al muro di recente costruzione di Strada del Friuli.

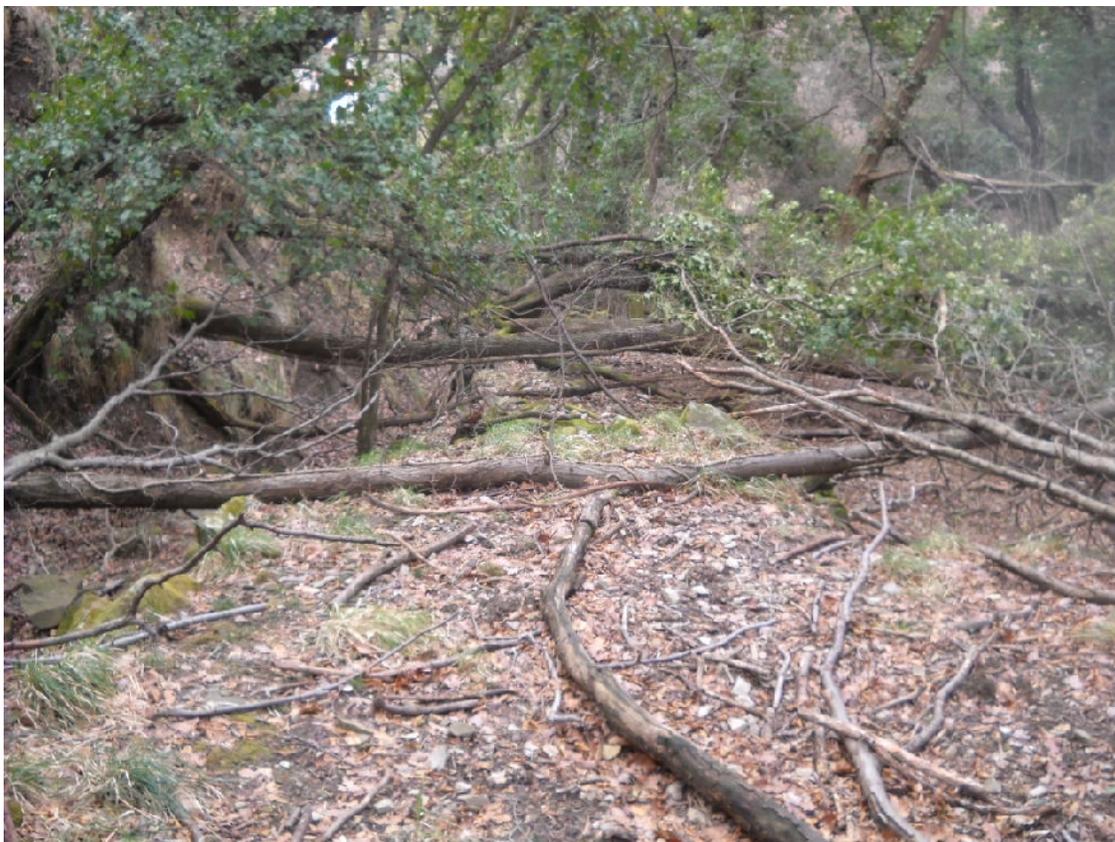
Tavola 33. Vegetazione e detriti in alveo a monte della Strada del Friuli.

Si consigliano interventi di asportazione della vegetazione di alto fusto in alveo a monte di Via Moro (Tavola 33.). Le alluvioni provocheranno con ragionevole certezza la mobilitazione dei tronchi e delle ramaglie occludendo il passaggio sotterraneo la Strada del Friuli a monte.

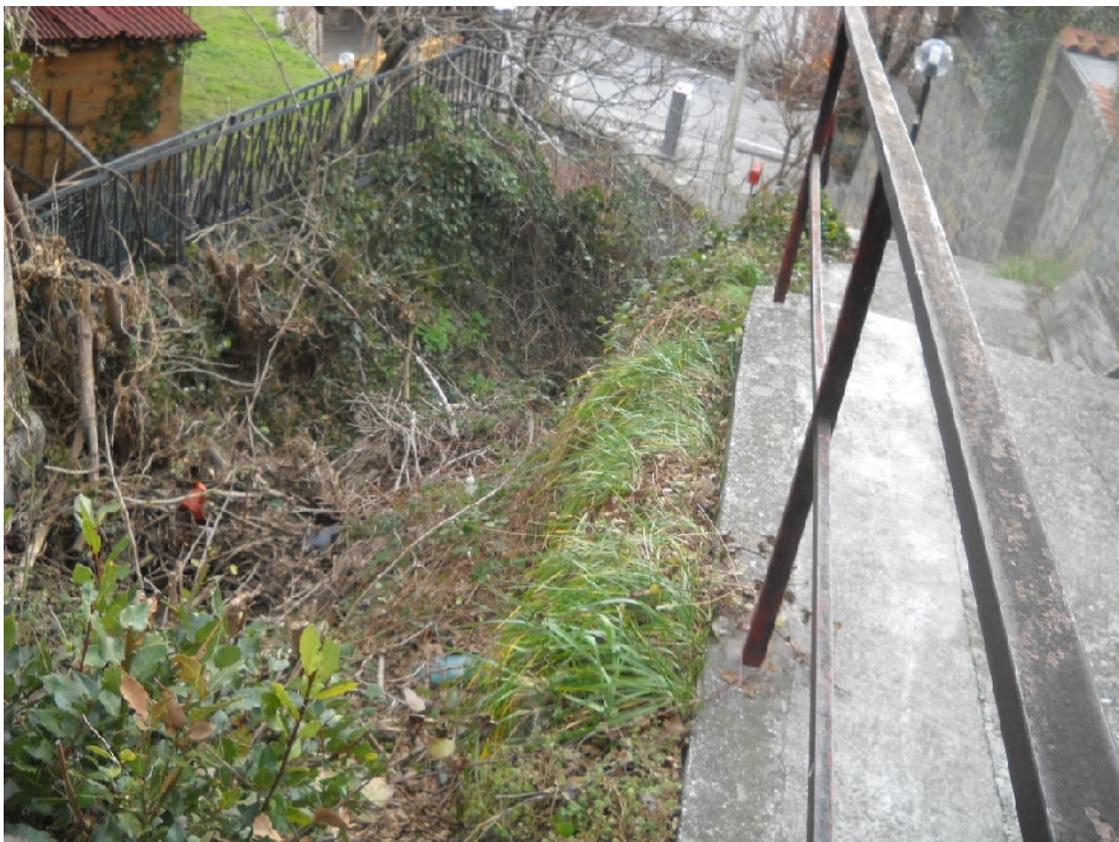
Tavola 34. Tratto finale con vegetazione infestante.

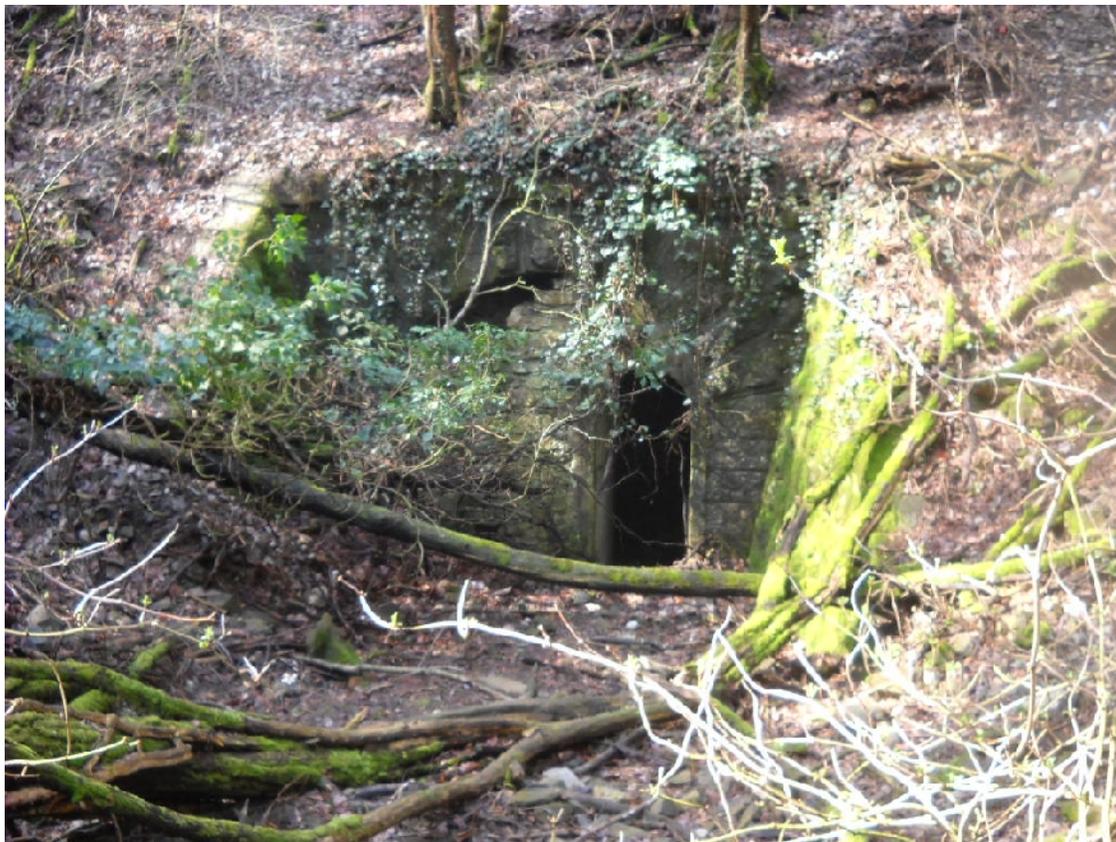
nella relazione Geokarst del 1995. La parte rivolta a monte non reca segni di alluvionamento, evidente però un disordinato intreccio di alberi caduti (Tavola 37.) che alla lunga potrebbero comportare ostacolo alla libera circolazione delle acque e conseguente intasamento della galleria.

Tavola 37. Opera in galleria lato monte con alberi caduti.

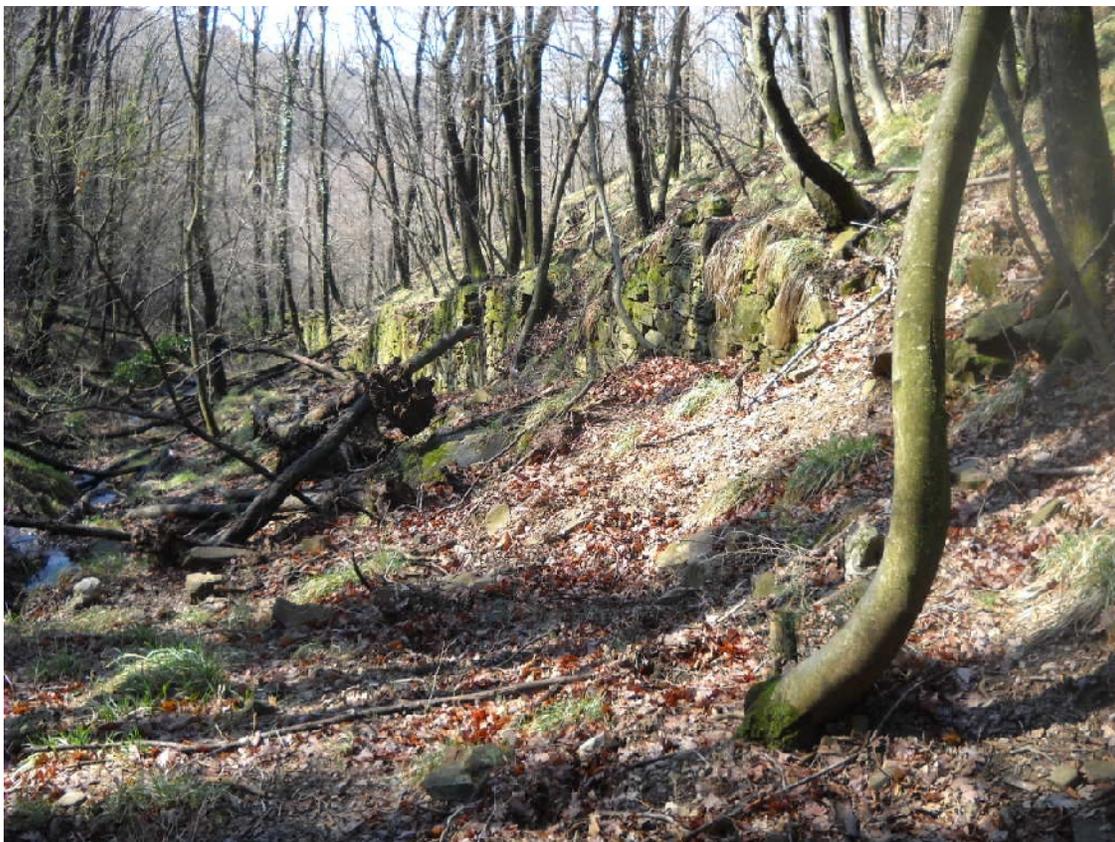
Dalla quota di circa 175 metri s.l.m.m. fino alla quota di circa 130 metri s.l.m.m. è rilevato in sponda destra un muretto in arenaria, bella testimonianza dell'attività praticata per contenere il dissesto idrogeologico, opera ora parzialmente collassata (Tavola 38.).

Tavola 38. Sponda destra, muretto in arenaria parzialmente collassato.

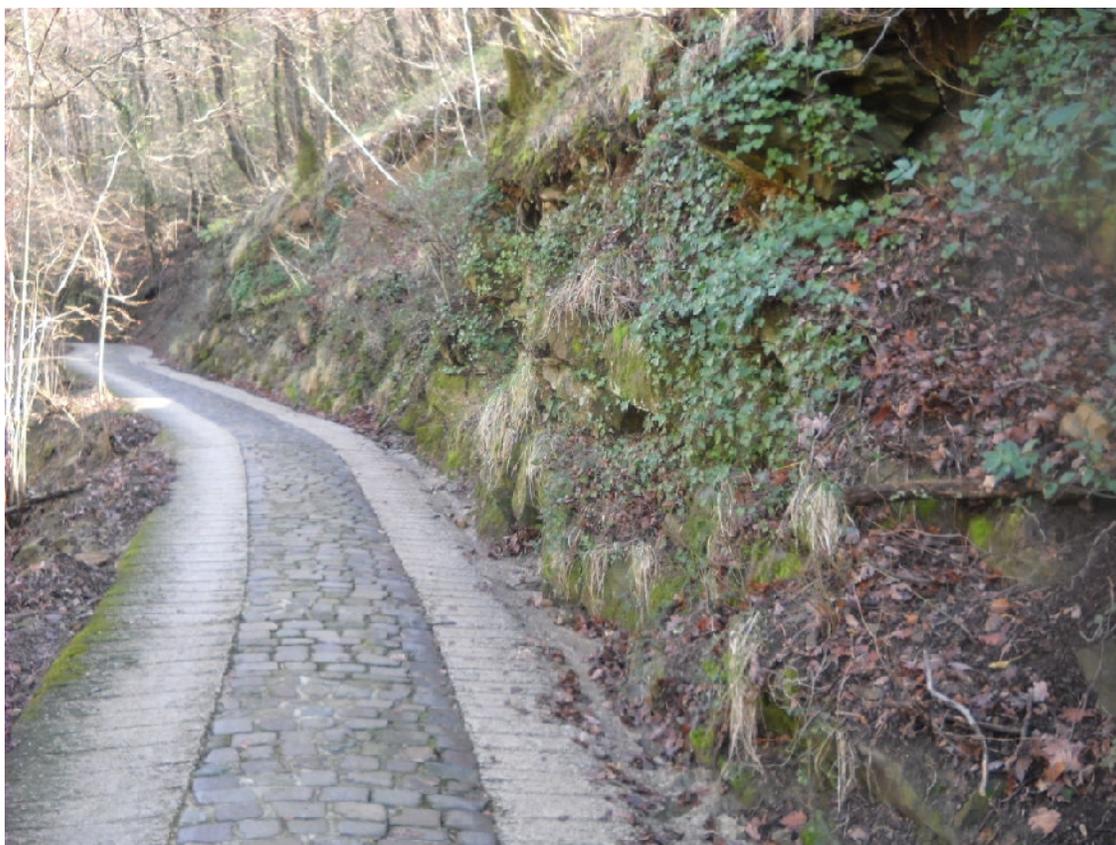
Da questo tratto, un tempo era punteggiato da discariche di materiale detritico e rifiuti eterogenei, lungo la Via dei Righetti il rio presenta una manutenzione discreta, accompagnata da scarsa erosione in virtù dell'alveo in arenaria, in genere le opere di sostegno al contatto con le acque circolanti sono prive di evidenti segni di instabilità. Ciò che appare con evidenza instabile è invece tutto il fronte sinistra della Via Righetti, soprattutto nel tratto più alto, con blocchi di arenaria incombenti e acque ruscellanti in più punti in occasione dei maggiori eventi meteorici. Se la sede viaria risulta ben conservata, indice di interventi manutentivo periodici, il potenziale pericolo è rappresentato dalla parete che la sovrasta, priva di presidi

difensivi. (Tavola 39.)

Tavola 39. Via Righetti con parete potenzialmente pericolosa.

Dal punto di vista cartografico sono state ampliate le aree inedificabili, soprattutto in sponda sinistra del Rio Bovedo, riviste alcune perimetrazioni in eccesso in corrispondenza dell'edificato. A livello di manutenzione si segnala la pericolosa situazione della parte terminale della Via Righetti soggetta ad incombente distacco di blocchi arenacei di attività gravitativa di versante in genere.

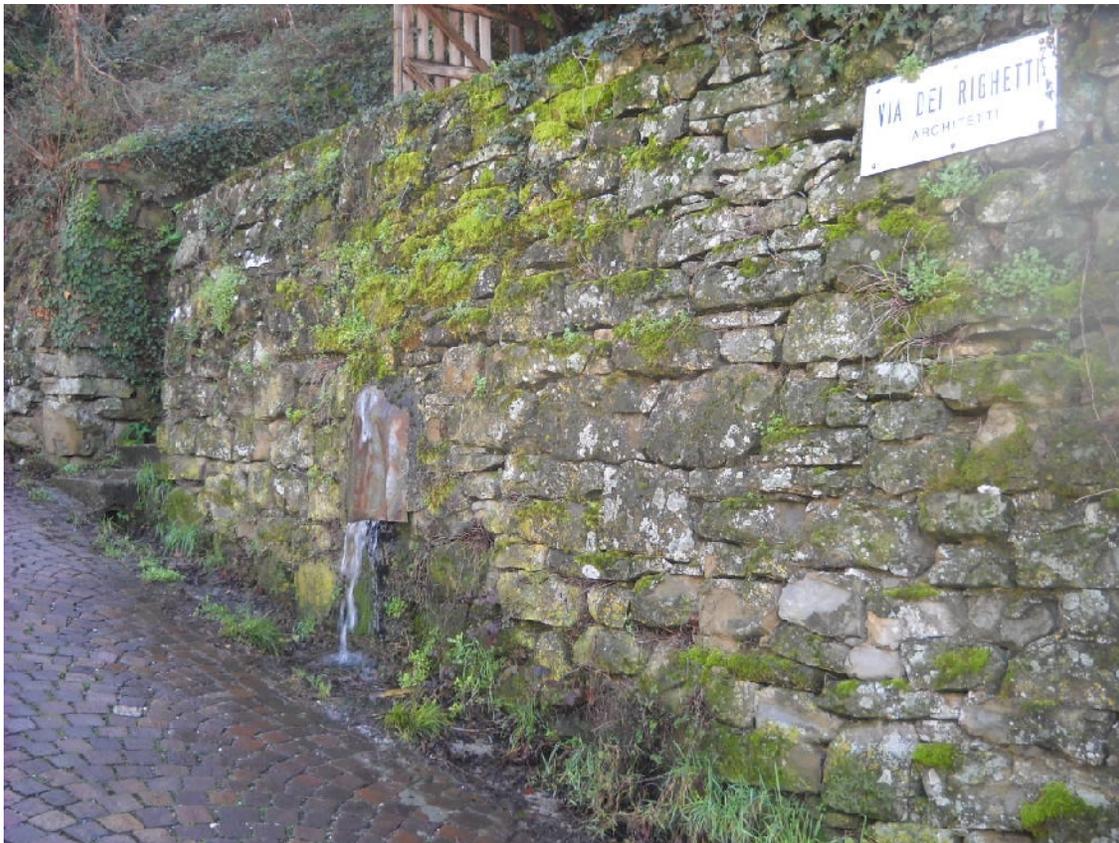
Alla base di Via Righetti, all'epoca del rilevamento, era evidente una fuoriuscita di acque in pressione in corrispondenza di muro di pastino sul lato sinistro della strada (Tavola 40.).

Tavola 40. Fuoriuscita di acque in pressione da un muro di pastino

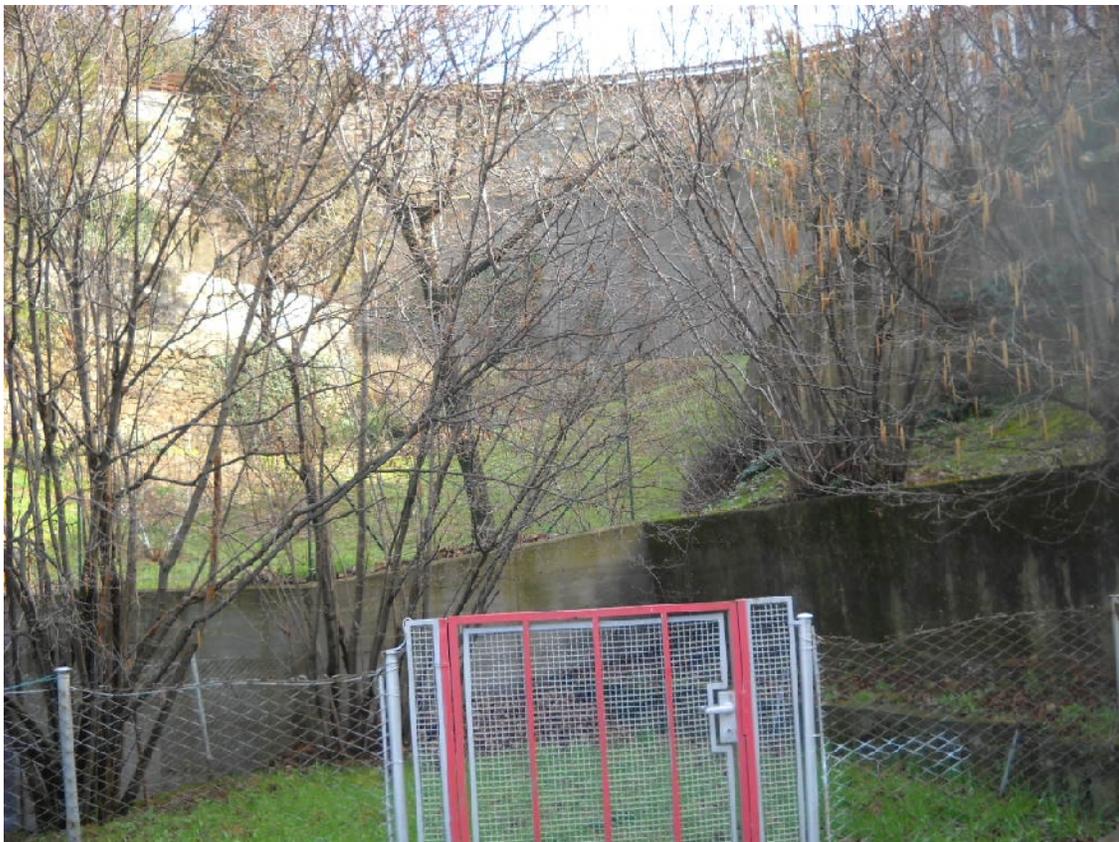
Lungo la Via Righetti si trova una tubazione in pvc di probabile raccolta acque fognarie. Il sistema di canalizzazione alla confluenza con Strada del Friuli è stato completamente modificato con la creazione di un ampio parcheggio sostenuto da una ciclopica opera a cura della Protezione Civile, analoga a quella alla base di Via Moro, lungo la Strada del Friuli. (Tavola 41.)

Il passaggio del Rio Bovedo è ovviamente garantito in quanto l'opera è ampiamente sovradimensionata. Da questo punto il tratto a valle è incanalato. Prima della costruzione della "diga" sulla Strada del Friuli numerosi risultavano gli interventi di disostruzione dai materiali litici trasportati in alveo a livello di Viale Miramare. Sarà da vedere se l'opera costruita, assieme agli interventi eseguiti sul Rio Giuliani, avranno sortito i risultati sperati. Qualche metro più a valle il Rio Bovedo confluisce in un opera di presa e quindi intubato fino allo sbocco a mare.

Tavola 41. Il paramento "diga" di sostegno della Strada del Friuli .

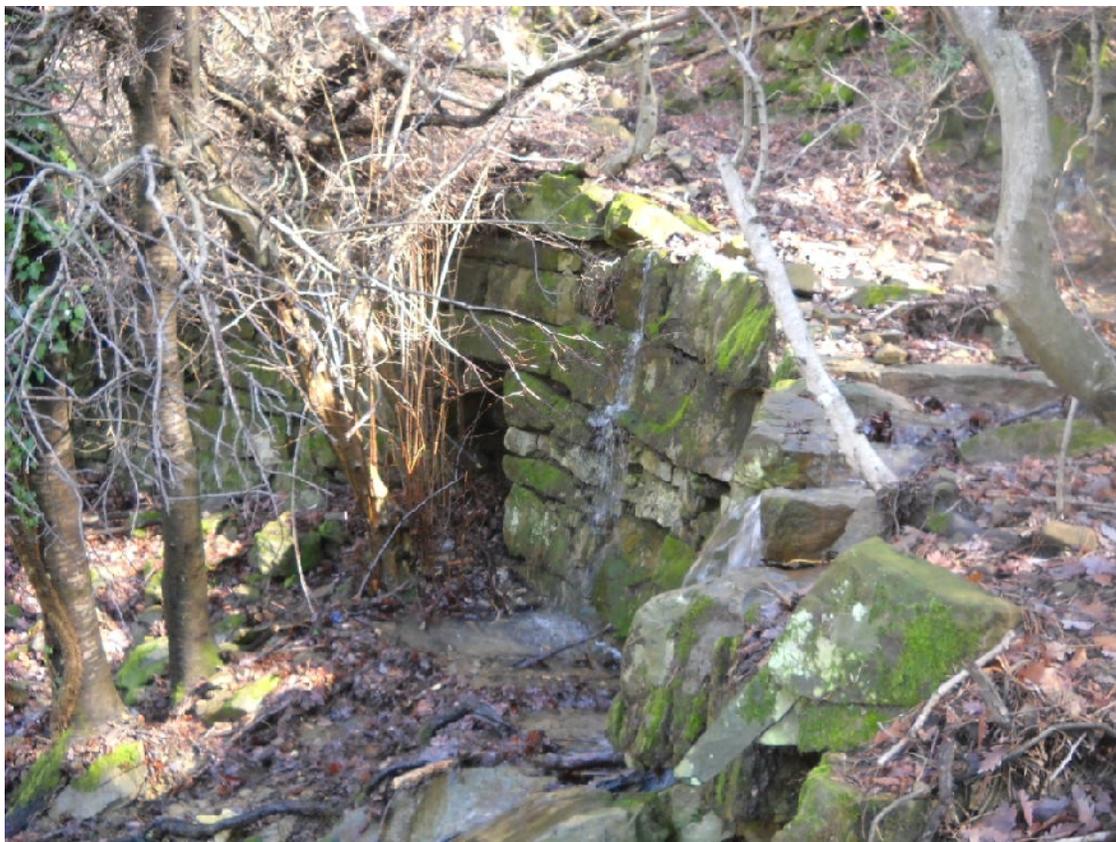
Da testimonianze raccolte risulta che allo sbocco a mare nell'ambito della Società velica SVBG, all'altezza della esistente scogliera, durante il periodo estivo più intensi risultino gli odori di fognatura. L'affluente in sinistra del Rio Boveto, all'altezza dell'abitato di Gasperetti, culmine della Via Righetti, presenta caratteri spiccatamente torrentizi, assente qualsiasi manutenzione. Da segnalare una bella opera di regimazione idraulica e di contemporaneo attraversamento in alveo (Tavola 41.), un tempo dotata di canale per lo scorrimento delle acque, ora completamente intasato.

Tavola 42. Opera di regimazione idraulica e di contemporaneo attraversamento in alveo.

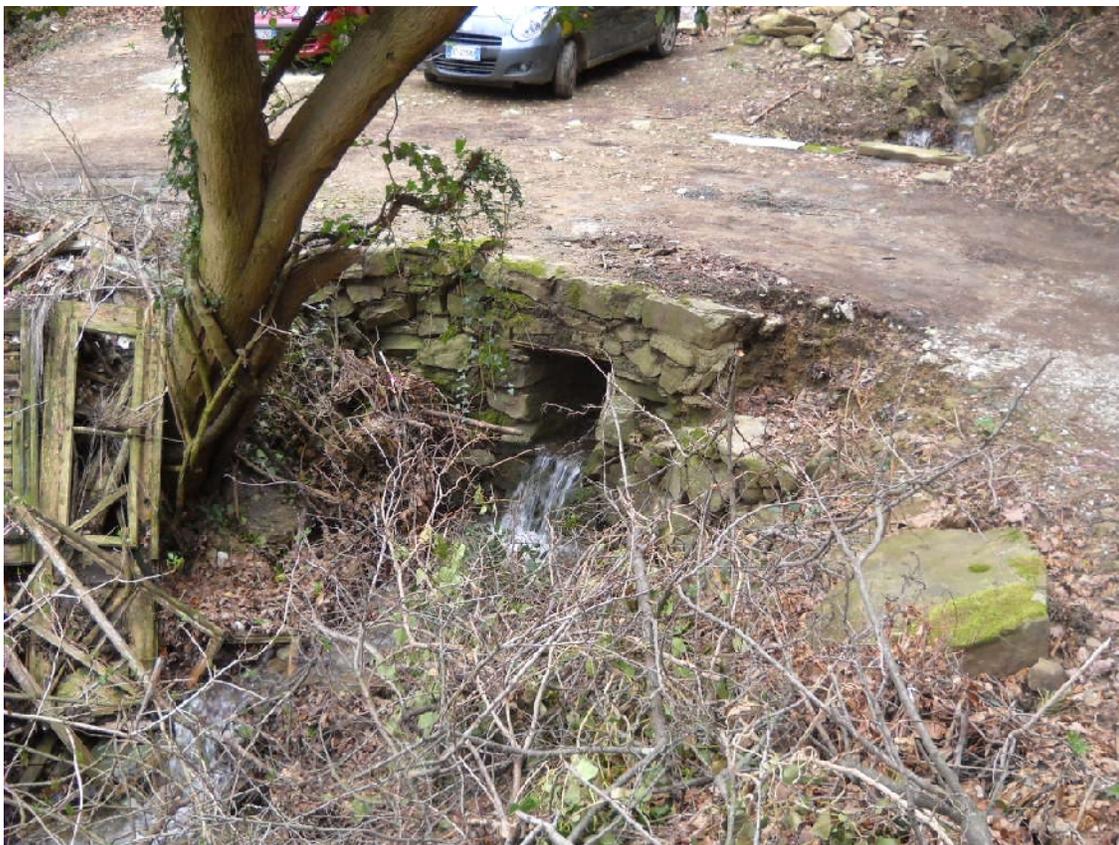
Il piazzale alla fine della Via Pertsch è costituito da una discarica di materiali inerti, ma dal detrito emergono anche altri rifiuti. (Tavola 44. e Tavola 45.)

Tavola 44. Opera di canalizzazione in arenaria alla fine della Via Pertsch.

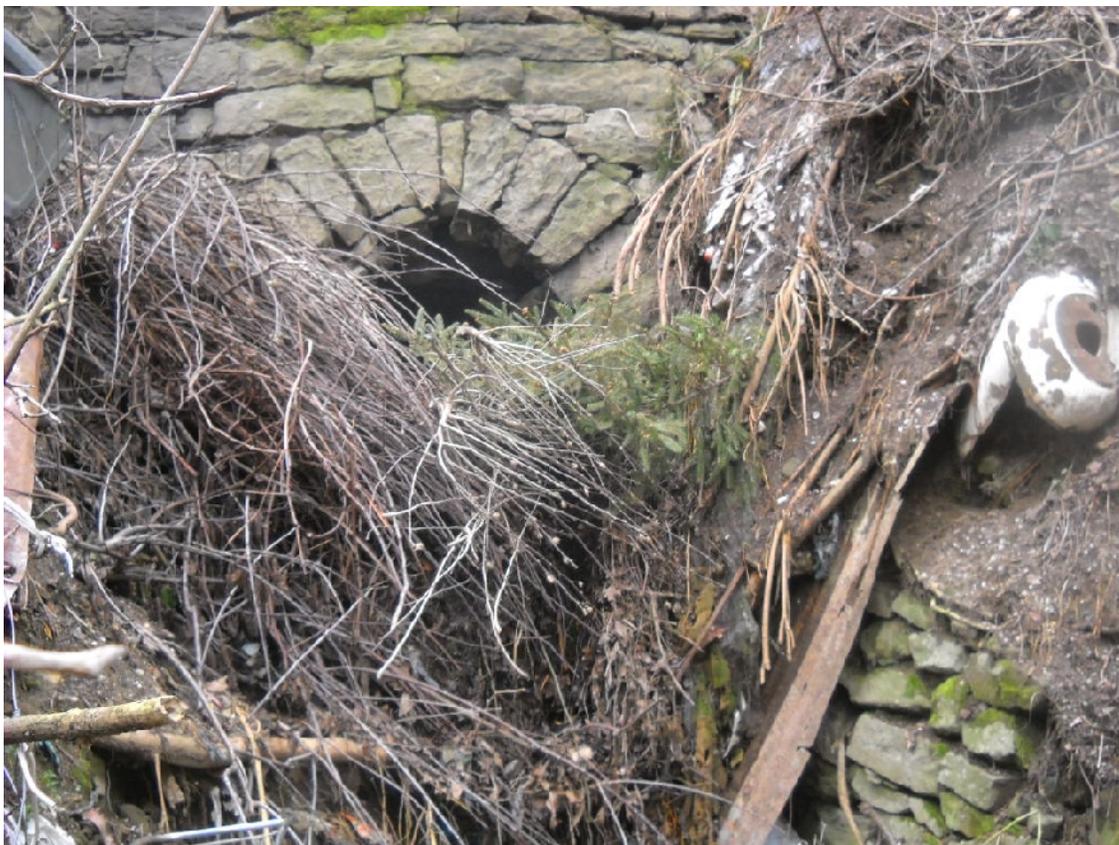
Pessima la situazione a valle della Strada del Friuli, la vegetazione abusivamente scaricata in alveo, gli apporti detritici provenienti da monte, l'instabilità di entrambi i fianchi vallivi, con la formazione di locali frane, rendono questa parte finale del torrente particolarmente esposta al degrado idrogeologico. (Tavola 46., Tavola 47.e Tavola 48.)

Tavola 47. Parte finale del torrente con la galleria di attraversamento della Strada del Friuli.

Le manutenzioni lungo l'alveo che sarebbero necessarie sono tutte concentrate nel tratto compreso tra la Via Pertsch e l'opera alla confluenza del tratto interrato a monte della Via Boveto – Via Perarolo. Il taglio di vegetazione collassata, la pulizia dell'alveo, il consolidamento di alcuni tratti dei fianchi vallivi, l'asportazione di parte dei materiali incombenti sull'alveo, sono altrettanti interventi necessari in questa situazione di fortissimo degrado, tra le peggiori per tipologia ed intensità tra quelle descritte nella presente relazione.

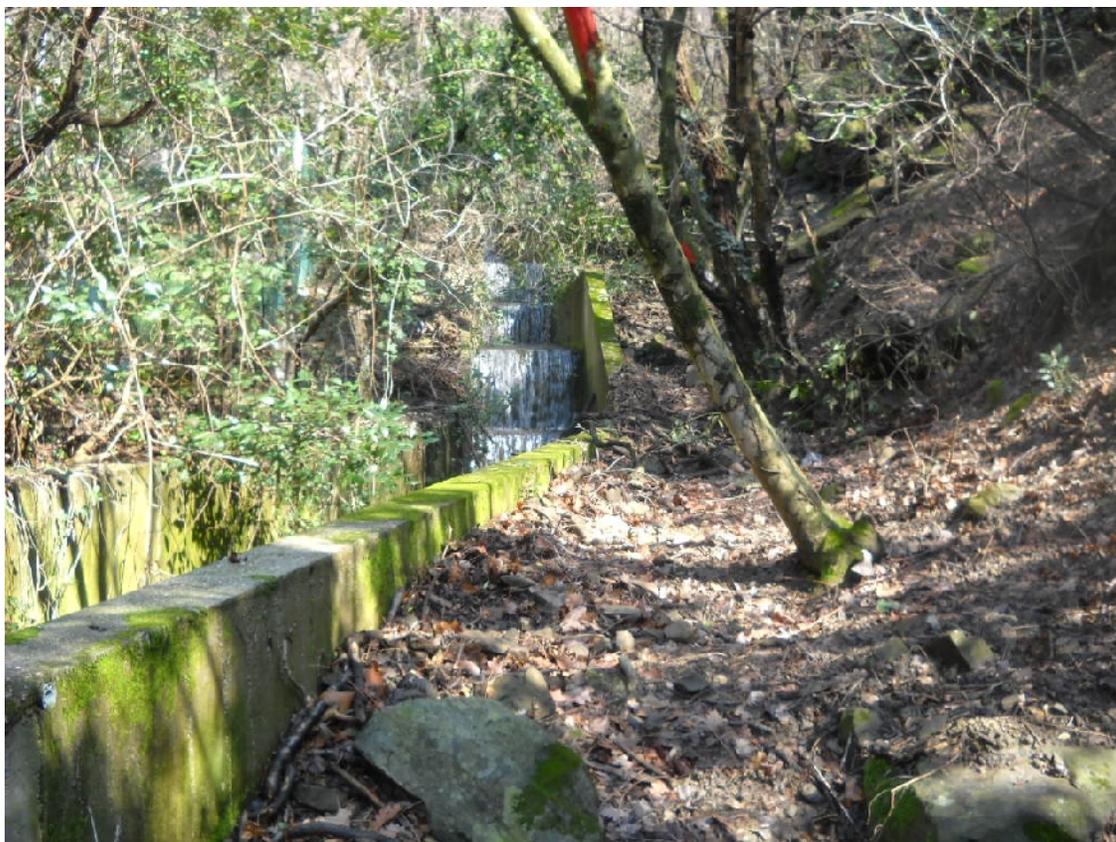
Tavola 49. Salti per depotenziare l'energia torrentizia.

Dal limite a valle della proprietà SISSA le acque scorrono in alveo naturale costituito da calcareniti prevalenti fino ad una canaletta in cemento armato organizzata in frequenti “salti” per depotenziare l'energia torrentizia delle acque nel canale durante le piene, la larghezza è di circa 2 metri. (Tavola 49.)

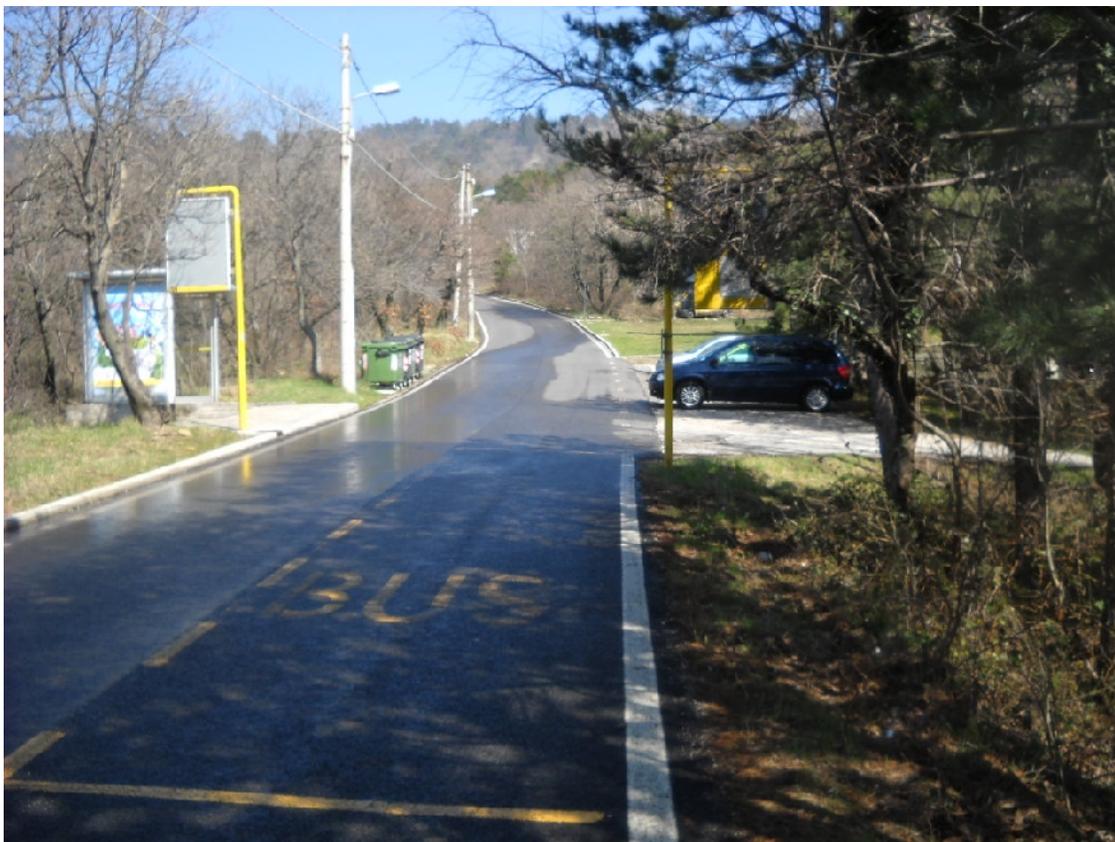
Si segnala lungo la Via Bonomea, tra questo complesso edilizio ed il ponte sulla ferrovia, una evidente interferenza d'acqua con la sede stradale. Nel periodo invernale la trasformazione in ghiaccio potrebbe rendere il tratto viabile particolarmente pericoloso. (Tavola 52.)

Tavola 52. Interferenza d'acqua con la sede stradale in Via Bonomea alta.

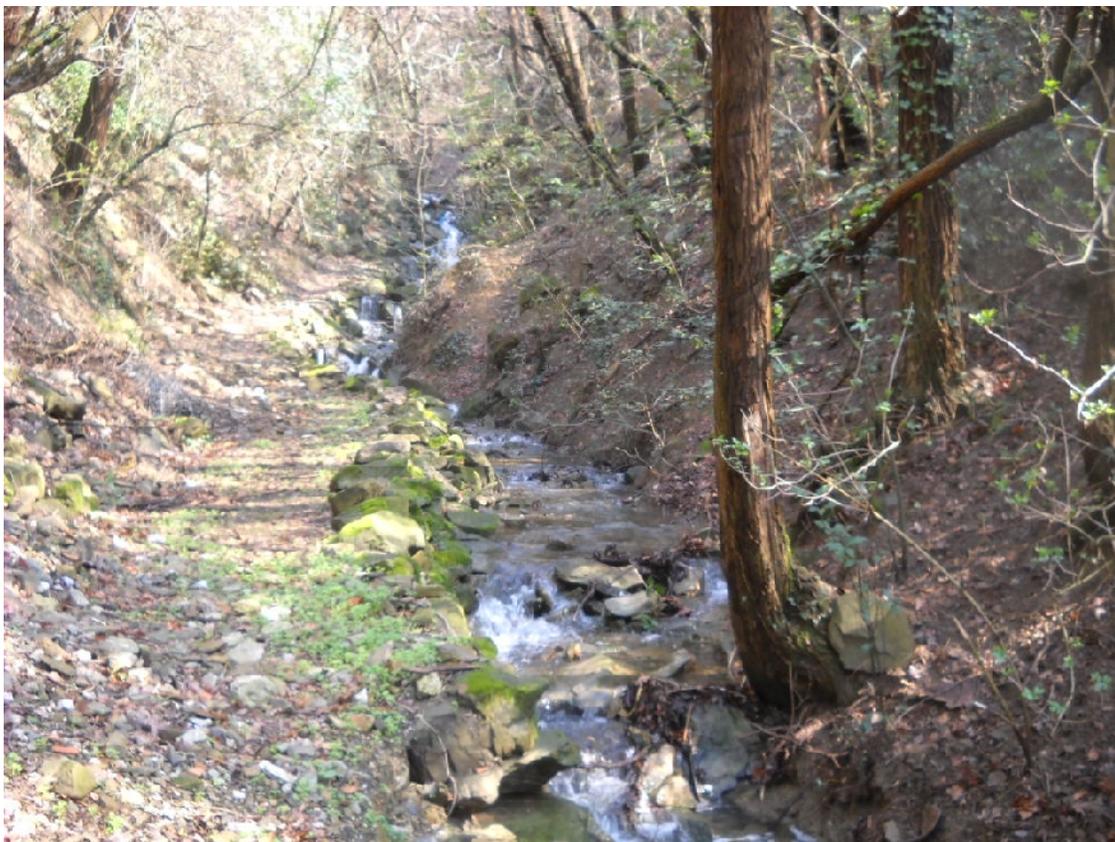
A partire dalla briglia di quota 125 metri s.l.m.m. l'alveo non è più canalizzato e ridiventa naturale, scorre su litofacies prevalentemente arenacea (Tavola 53.).

Il percorso in alveo naturale è regolato da tre briglie in buono stato di conservazione, sono tutte realizzate in blocchi di arenaria, non presentano evidenze di dissesto. All'altezza del ponte sul Vicolo Rio Martesin, opera seriamente danneggiata e resa impraticabile in occasione di recenti lavori per la costruzione di un complesso edilizio, le acque del torrente sono obbligate in condotta sotterranea.

Tavola 53. Alveo naturale su litofacies prevalentemente arenacea.

Gli interventi più urgenti sono connessi alla salvaguardia delle opere di regimazione idraulica, operando l'alleggerimento della vegetazione arborea collassata sui manufatti, l'abbattimento di quella eventualmente in equilibrio instabile, la pulizia dei tratti di canale con materiale litico. Sarebbe opportuno effettuare un controllo più approfondito del movimento franoso registrato in sponda sinistra del torrente all'altezza della linea ferroviaria.

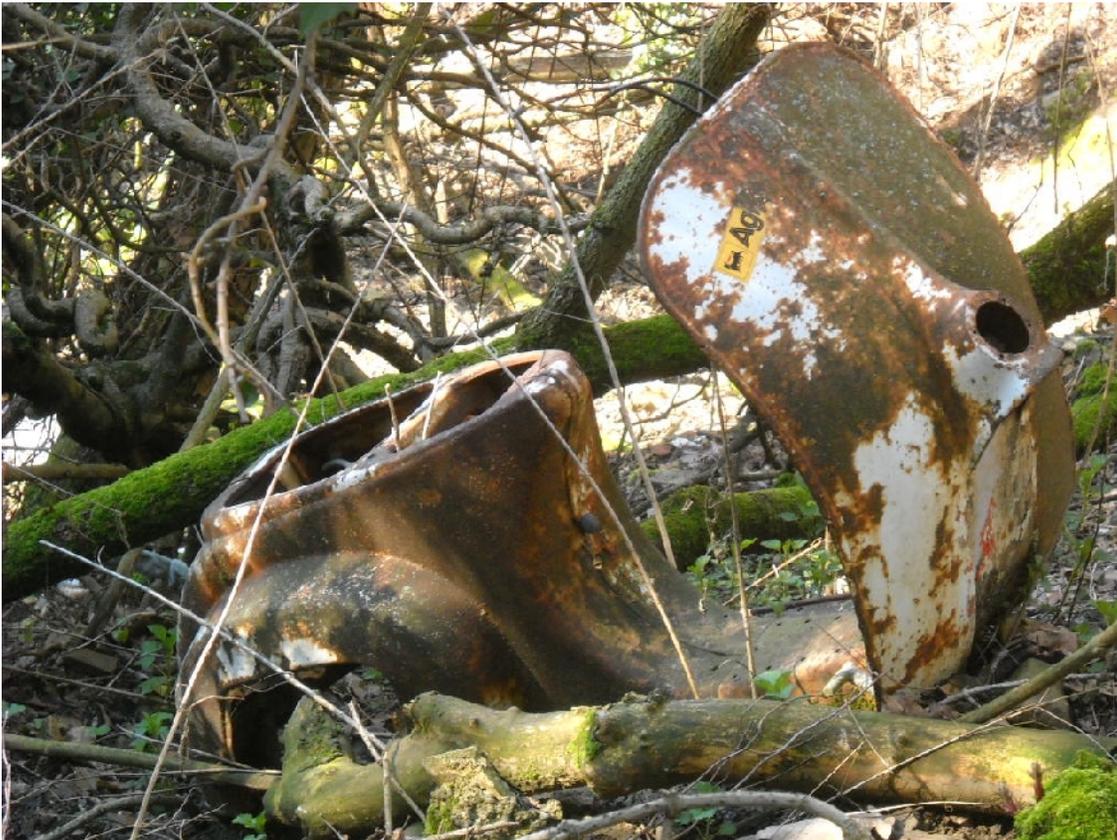
Tornando al ramo principale, la zona di sorgente è di fatto una discarica di materiali prevalentemente inerti (Tavola 54.), di epoca non recente, in una posizione facilmente accessibile, servita da una stradina discosta dalla viabilità principale.

Tavola 54. Zona di sorgente del ramo principale del Rio Roiano, di fatto una discarica.

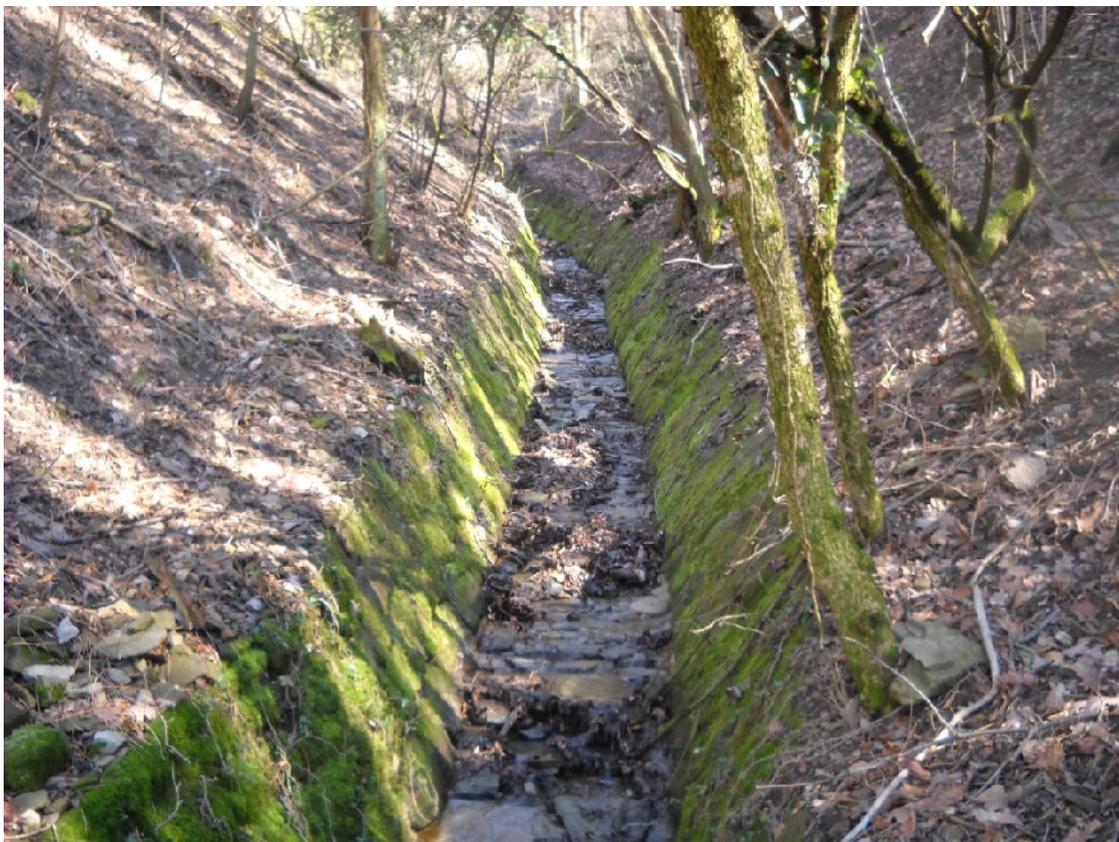
Efficaci e in buono stato di manutenzione le due briglie a monte e a valle della linea ferroviaria, sgombra da detriti la galleria al di sotto della linea ferroviaria, ancora in buono stato il canale in arenaria a protezione del rilevato ferroviario. (Tavola 56.)

Tavola 56. Canale in arenaria a protezione del rilevato ferroviario.

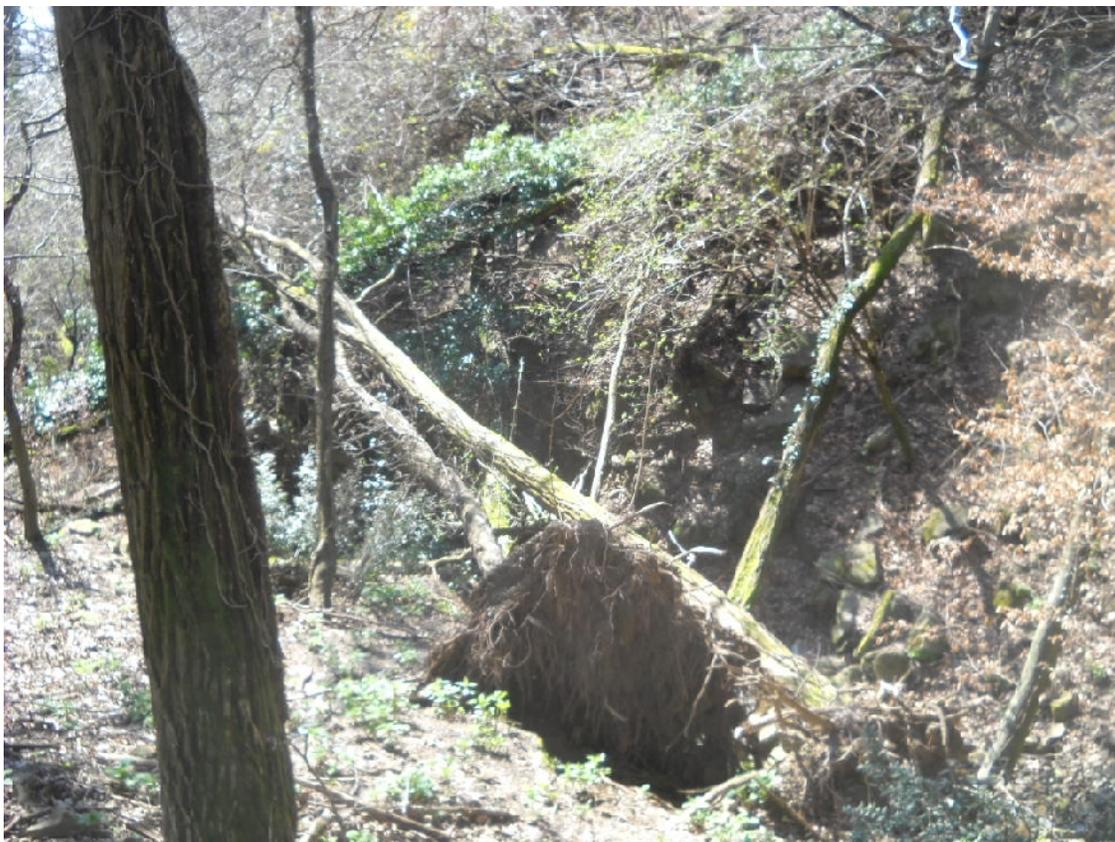
Tavola 58. Dissesto di versante in atto.

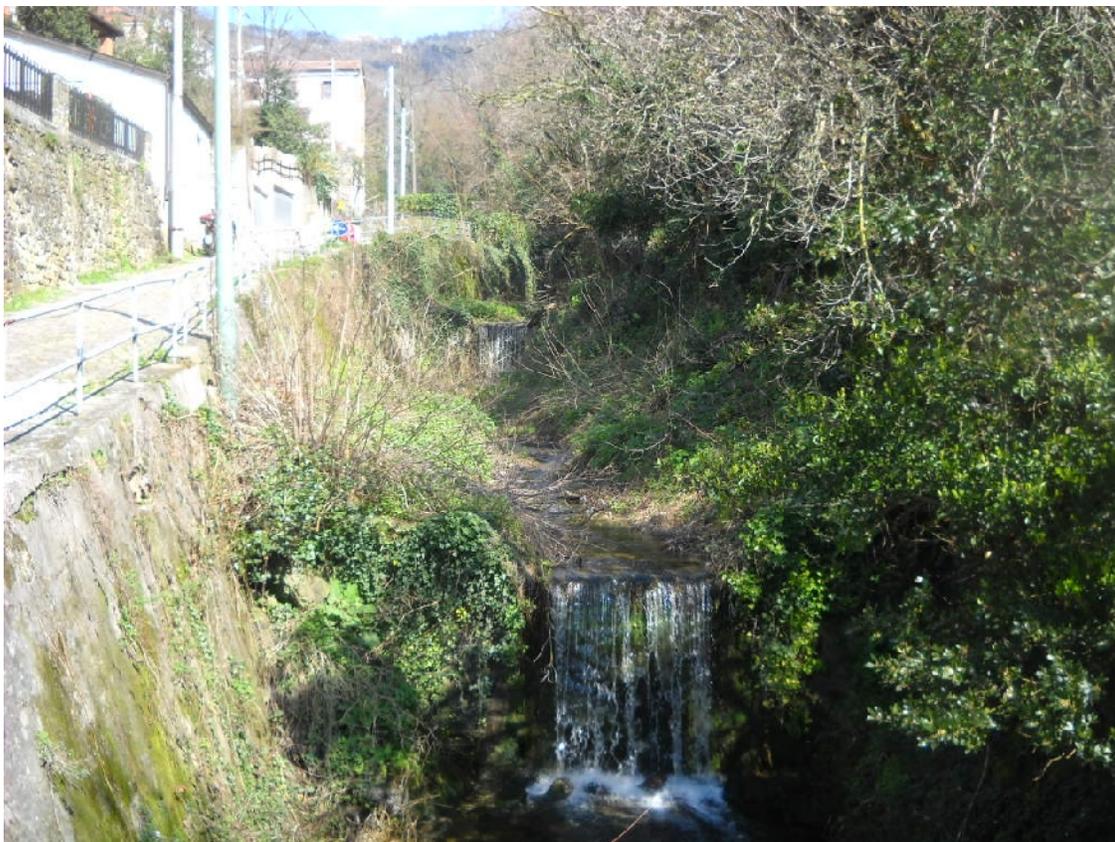
Tavola 59. Serie di briglie in buono stato di conservazione nel tratto terminale dell'alveo.

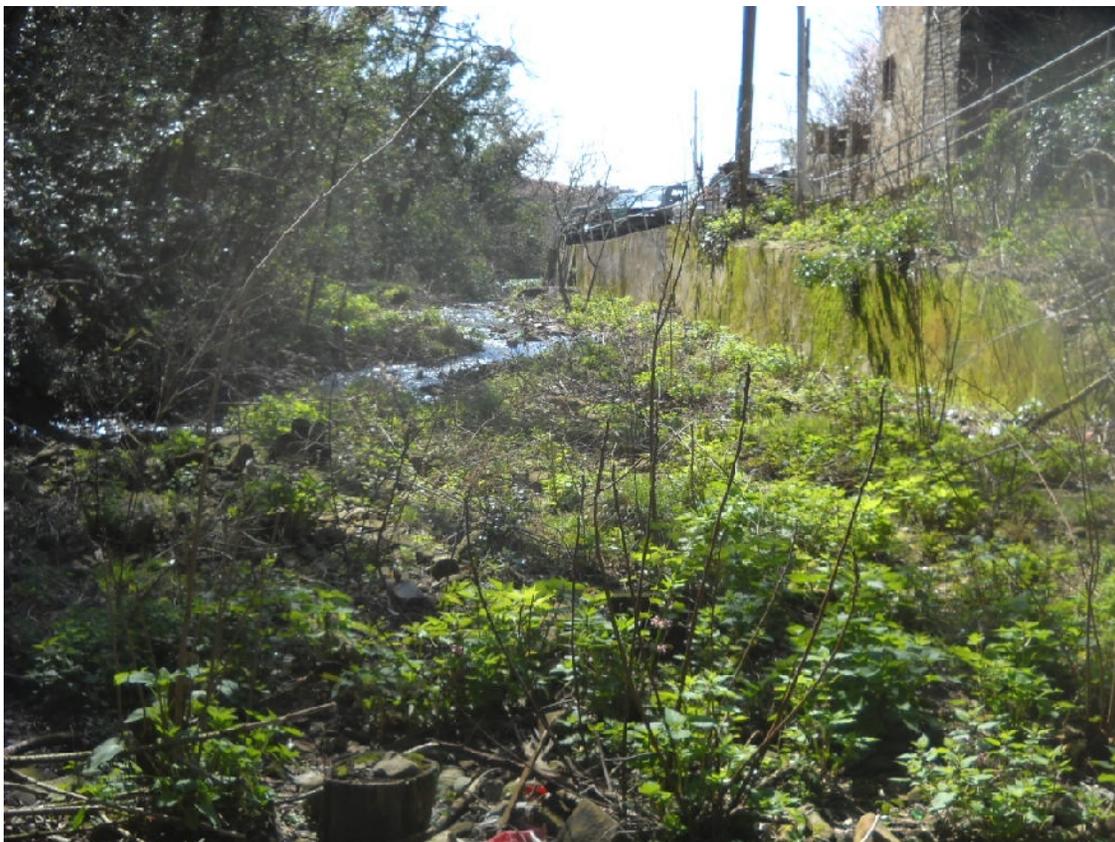
All'altezza della prima casa in sponda destra inizia un percorso in alveo sufficientemente regimato con una serie di briglie in buono stato di conservazione. Il tratto iniziale, tra la prima e la seconda briglia presente un accumulo di detrito da sovralluvionamento. (Tavola 59. e Tavola 60.).

Tavola 60. Accumulo di detrito da sovralluvionamento.

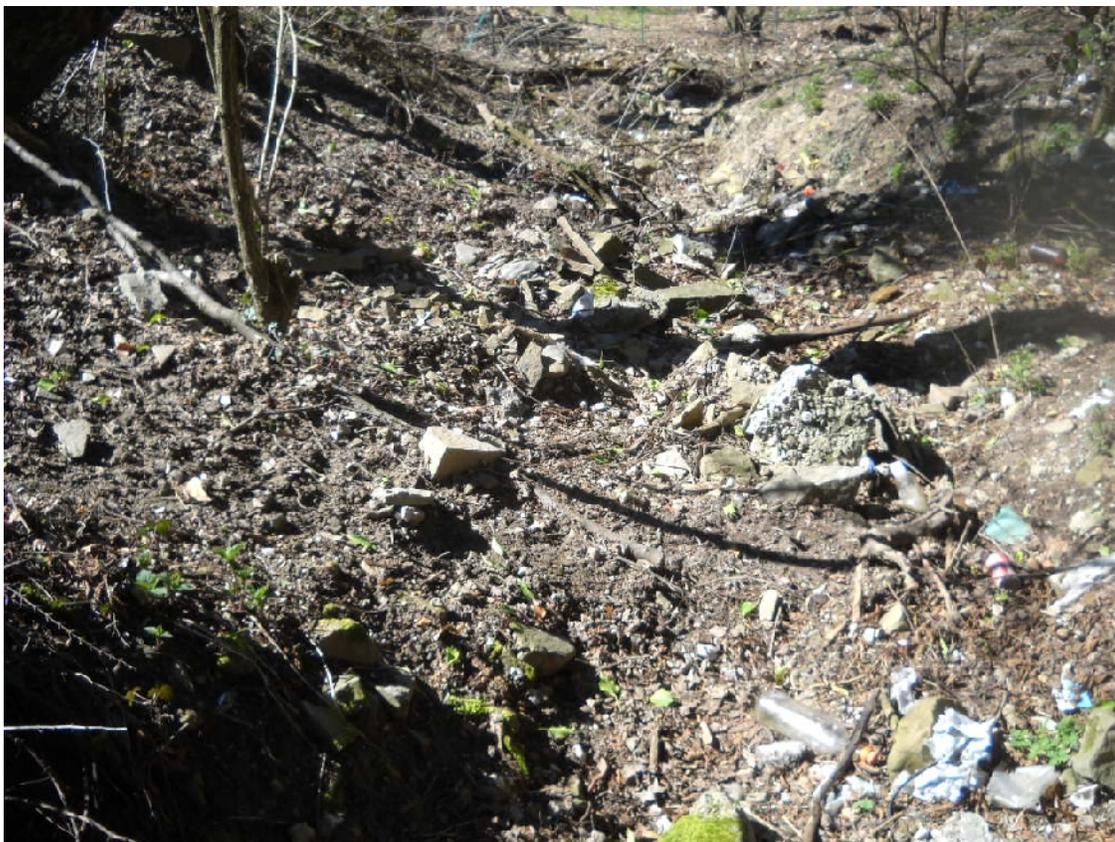
A valle di questa il materiale trascinato dalle acque torrentizie si è accumulato disordinatamente a formare una conoide, l'alveo è completamente sovralluvionato. (Tavola 62.)

Tavola 62. Alveo completamente sovralluvionato.

Si impone una radicale pulizia dai detriti nel tratto citato, una riparazione della condotta al di sotto della Strada Nuova di Opicina e una verifica generale del tratto di impluvio a monte per liberare l'alveo da eventuali corpi solidi in esso trascinati.
