COMUNE DI TRIESTE

PIANO REGOLATORE GENERALE COMUNALE Variante Generale

STUDIO GEOLOGICO

RELAZIONE GEOLOGICA - PARERE DI COMPATIBILITÀ (L.R. 27/88)
NORME GEOLOGICO-TECNICHE

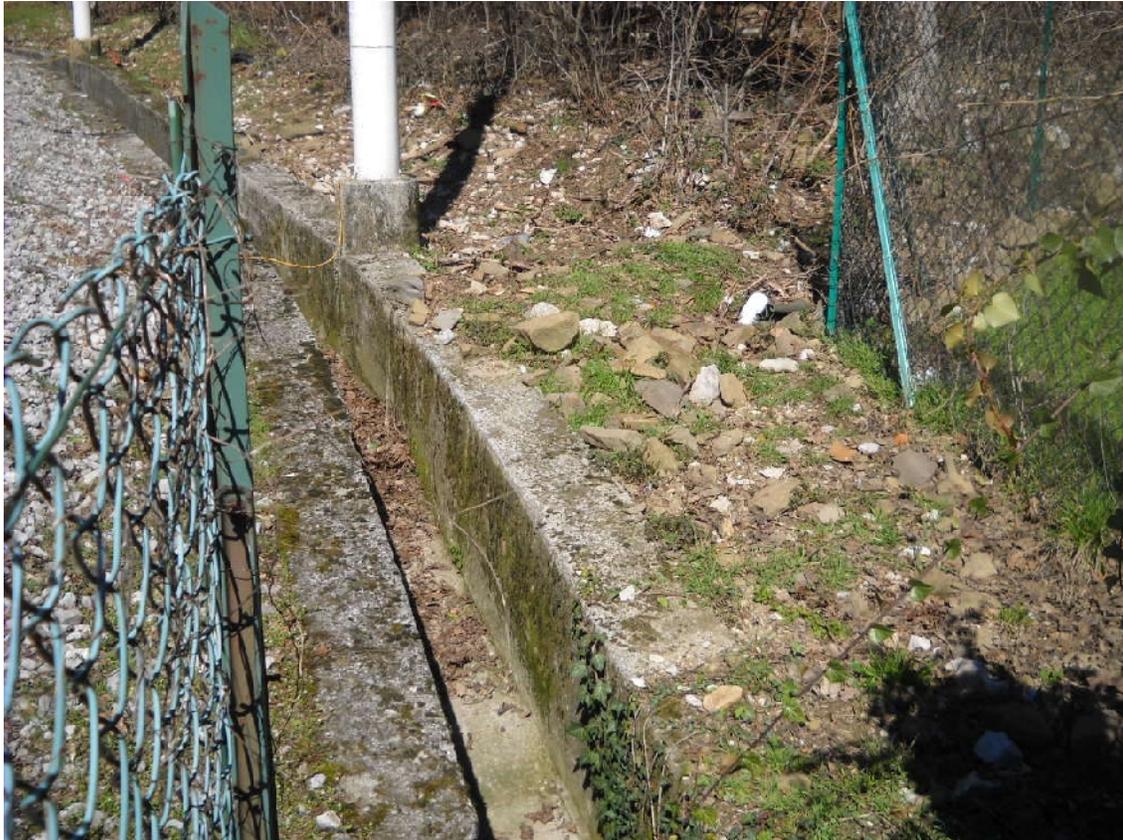
Questo tratto rappresenta una evidente criticità che potrebbe coinvolgere il tratto di tranvia immediatamente sottostante, l'esistente condotta sotterranea potrebbe essere infatti facilmente intasata da materiali trascinati dalla corrente di piena. Non pare che il canale realizzato a fianco della linea tranviaria potrebbe gestire in modo adeguato un evento di portata eccezionale. (Tavola 63.).

Tavola 63. Canale realizzato a fianco della linea tranviaria.

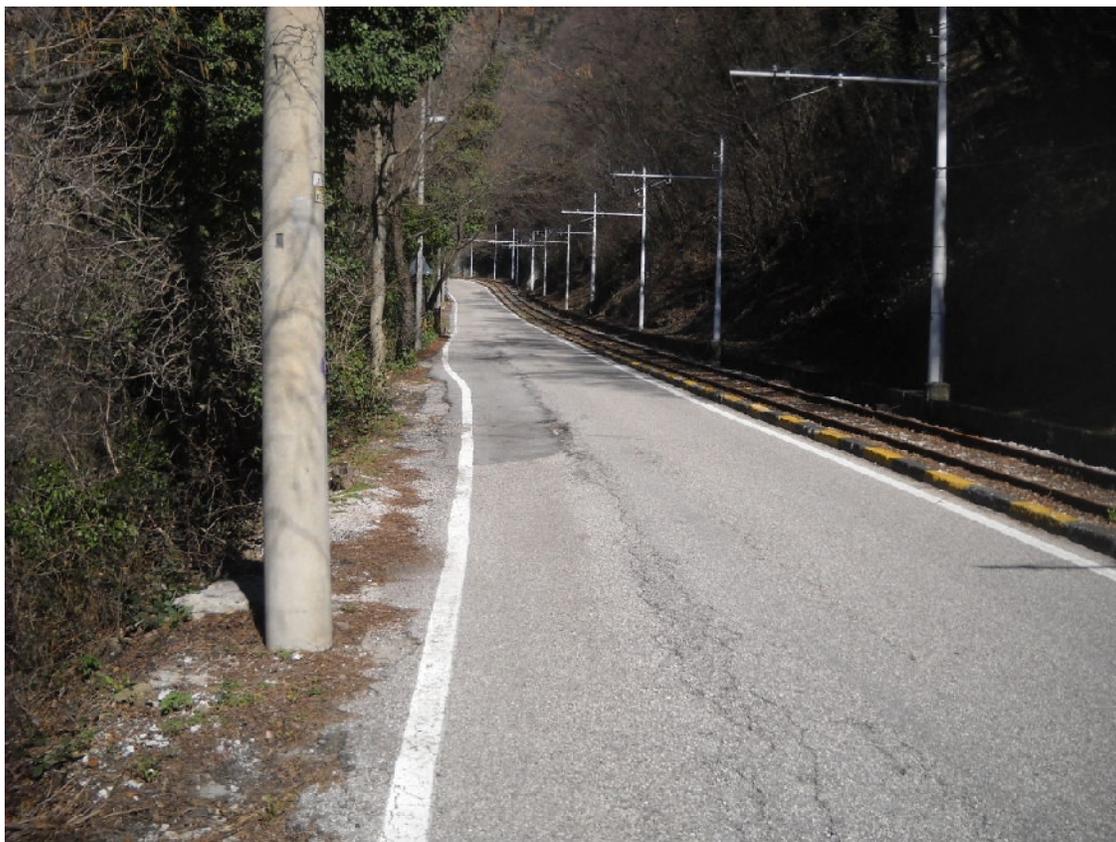
Lungo il tratto rettilineo di Via Commerciale verificato, parallelo alla linea tranviaria, è stata individuata una deformazione sulla sede stradale che indica un movimento gravitativo di versante in evoluzione. Lo stesso è stato già riparato ma le evidenze suggeriscono una attività dinamica del fenomeno, è da attendersi nuovamente la formazione di fratture distensive sulla copertura stradale. (Tavola 65.).

Tavola 65. Deformazione sulla sede stradale lungo il tratto rettilineo di Via Commerciale.

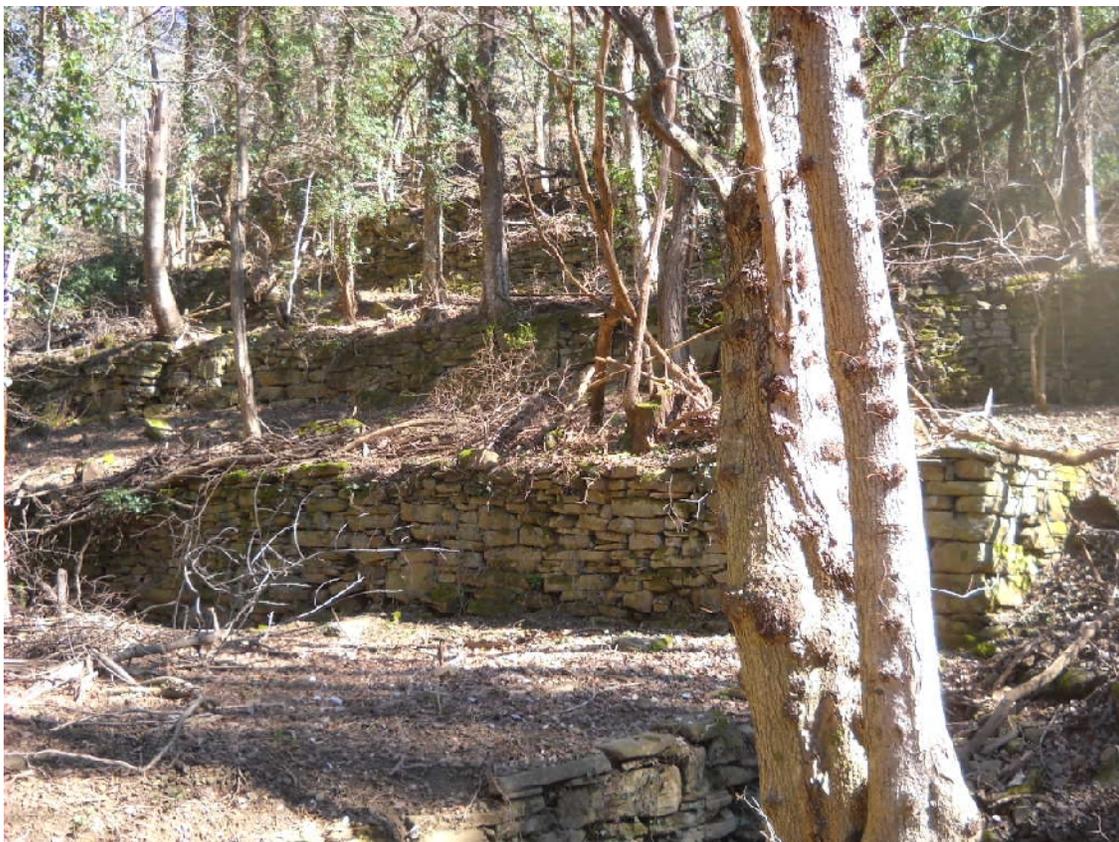
In sponda sinistra è stato rilevato un presidio di pastini (Tavola 66.) a contrastare il dissesto idrogeologico lungo una linea di impluvio marginale. Le opera risultano ancora in buona efficienza.

Tavola 66. Pastini in buono stato.

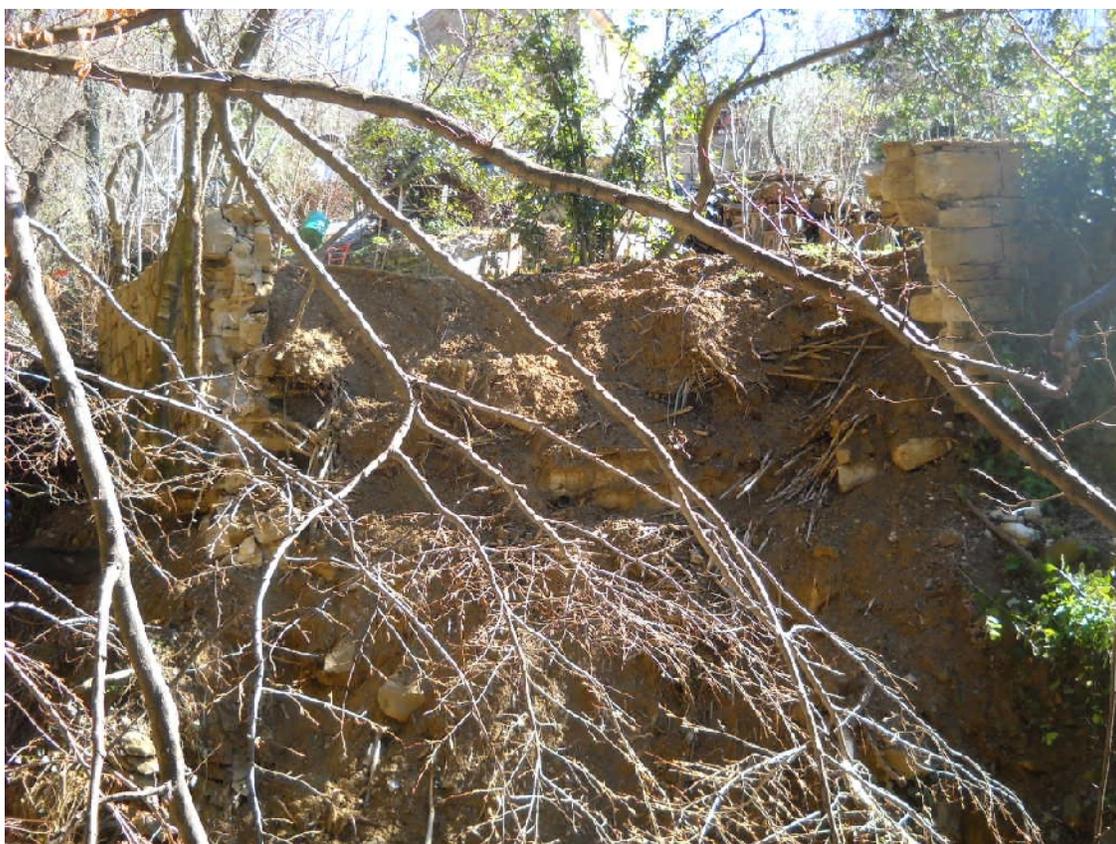
Proseguendo si segnala in sponda destra, alla quota di 145 metri s.l.m.m., una piccola frana e sul versante opposto il crollo avvenuto in epoca recente di parte di un'opera di terrazzamento da poco realizzata. (Tavola 68.).

Tavola 68. Crollo recente di parte di un'opera di terrazzamento.

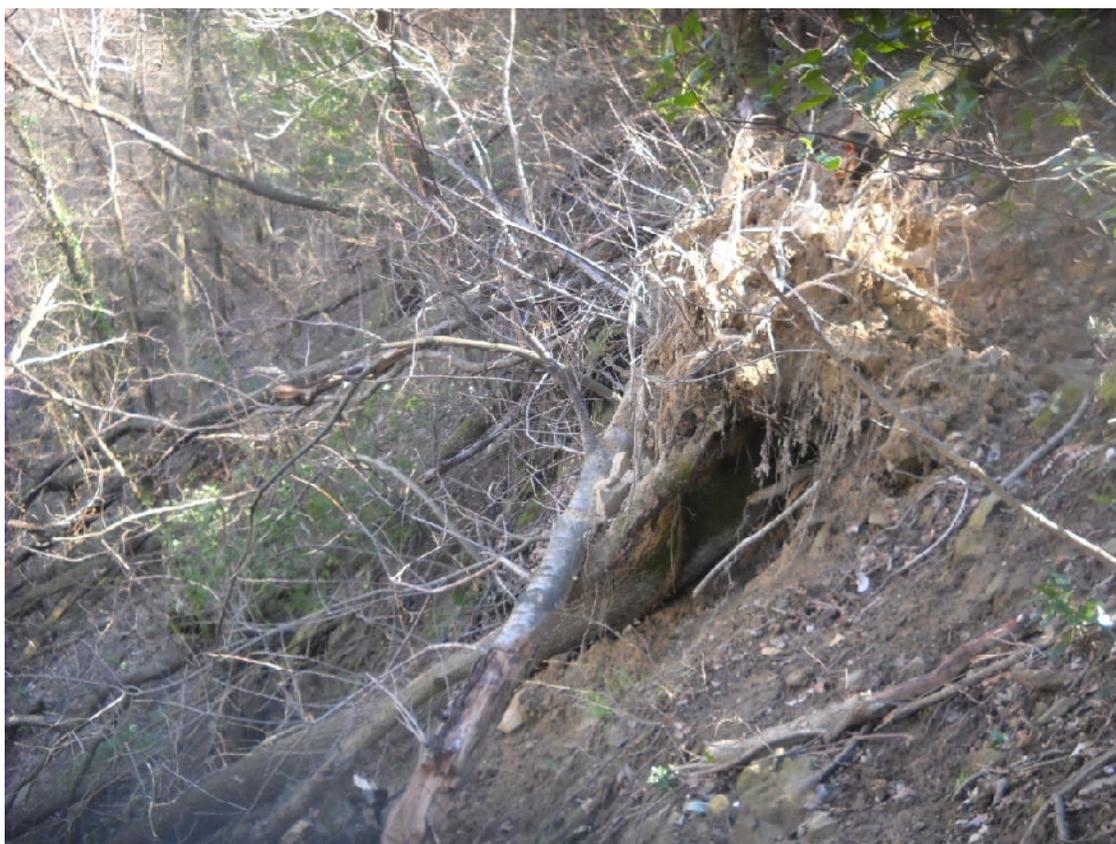
Da qui fino alla serie di briglie che delimitano il tratto finale del corso d'acqua e ancora oltre all'altezza delle tre palazzine alla base di Via dei Moreri, il versante in sinistra è un susseguirsi di eventi franosi, più o meno vasti, provocati dall'insufficiente regimazione delle acque mal incanalate sia lungo la Via dei Molini sia nella parte finale del corso d'acqua, per effetto dei contributi idrici provenienti da Vicolo delle Rose. (Tavola 69.).

Significativo il tratto di versante immediatamente al di sotto di un recente intervento lungo Vicolo delle Rose gravemente compromesso dal continuo passaggio di acque mal incanalate, avvisaglia di ben peggiori eventi gravitativi che nel breve medio periodo finiranno per coinvolgere direttamente l'alveo del sottostante torrente.

Tavola 69. Eventi franosi del versante sinistro per acque non incanalate provenienti da Vicolo delle Rose. Belle e ancora ben conservate in sponda destra alcune opere in arenaria per la protezione di una sorgente (Tavola 70.) e per agevolare l'accesso al torrente (Tavola 71.).

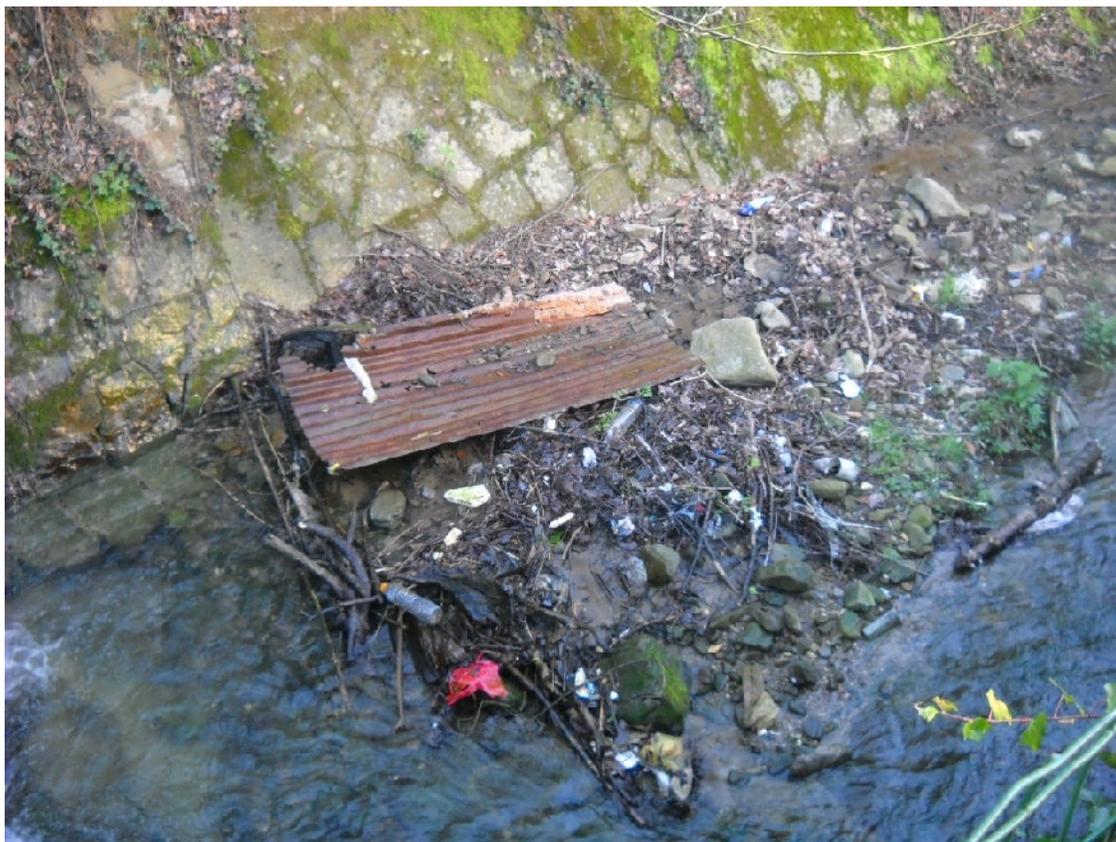
Le numerose briglie nel tratto finale sono ben conservate, in genere efficienti, solo una delle ultime nei pressi dell'opera di convogliamento in sotterraneo presenta lo scalzamento della copertura. (Tavola 72.).

Tavola 72. Un tratto di copertura dell'alveo scalzato per erosione fluviale alla base di una briglia e materiali litici di sovralluvionamento.

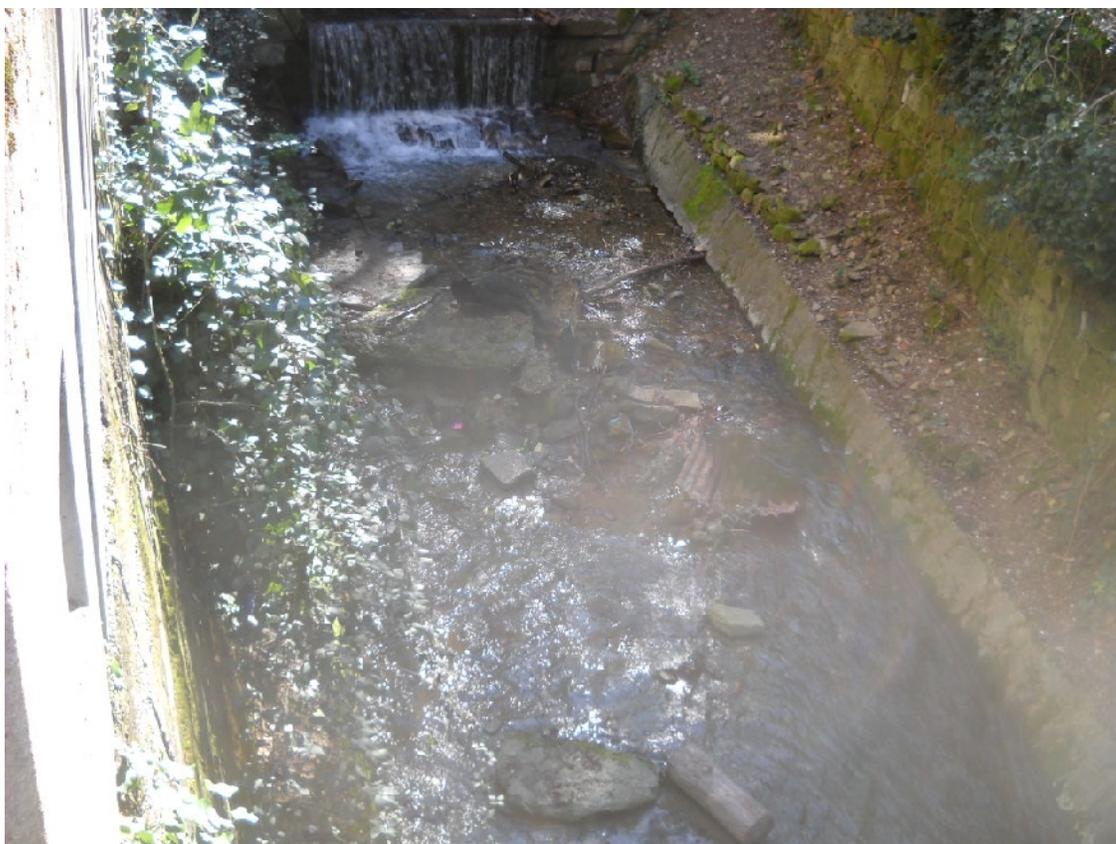
È chiaro che qualsiasi intervento in alveo sarà lavoro sprecato, ad ogni episodio alluvionale il torrente sarà costretto a smaltire un eccesso solido, i grandi eventi comporteranno l'intasamento della vasca di decantazione prima della condotta sotterranea, come evidenziato nel documento fotografico di seguito riprodotto, trasformando inevitabilmente Via dei Moreri in un alveo di piena. (Tavola 73.).

Tavola 73. Blocchi trascinati dalla corrente torrentizia destinati ad intasare la vasca di decantazione.

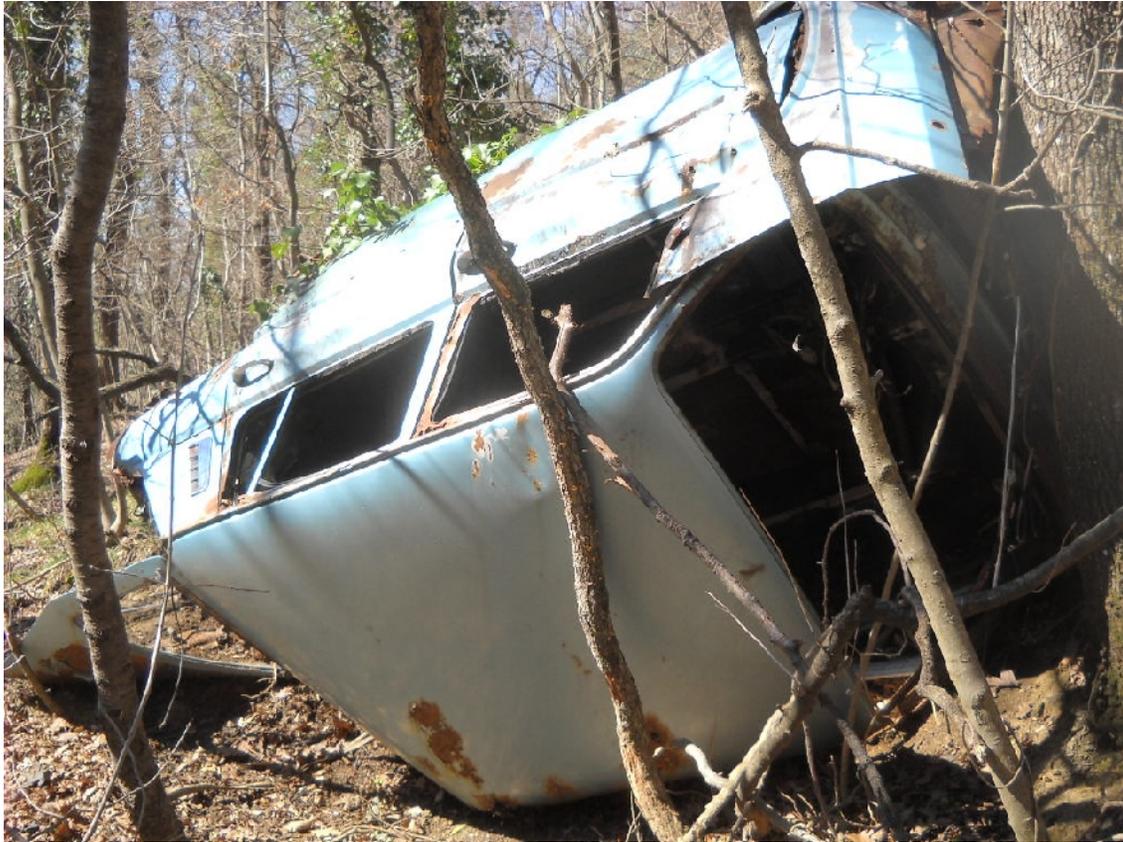
Individuata una discarica di antica data collocata al margine meridionale di un ampio appezzamento di terreno dedicato alla viticoltura. (Tavola 74.). A seguire un tratto maggiormente stabile, sulla destra idrografica una successione di vecchi pastini oramai abbandonati in quanto di fatto non raggiungibili da viabilità. All'altezza di Vicolo delle Rose l'alveo è intubato e, per breve tratto, scorre interrato per riemergere presso lo spigolo di un muro di pastino parzialmente crollato. (Tavola 75.).

Tavola 74. Discarica di antica data.

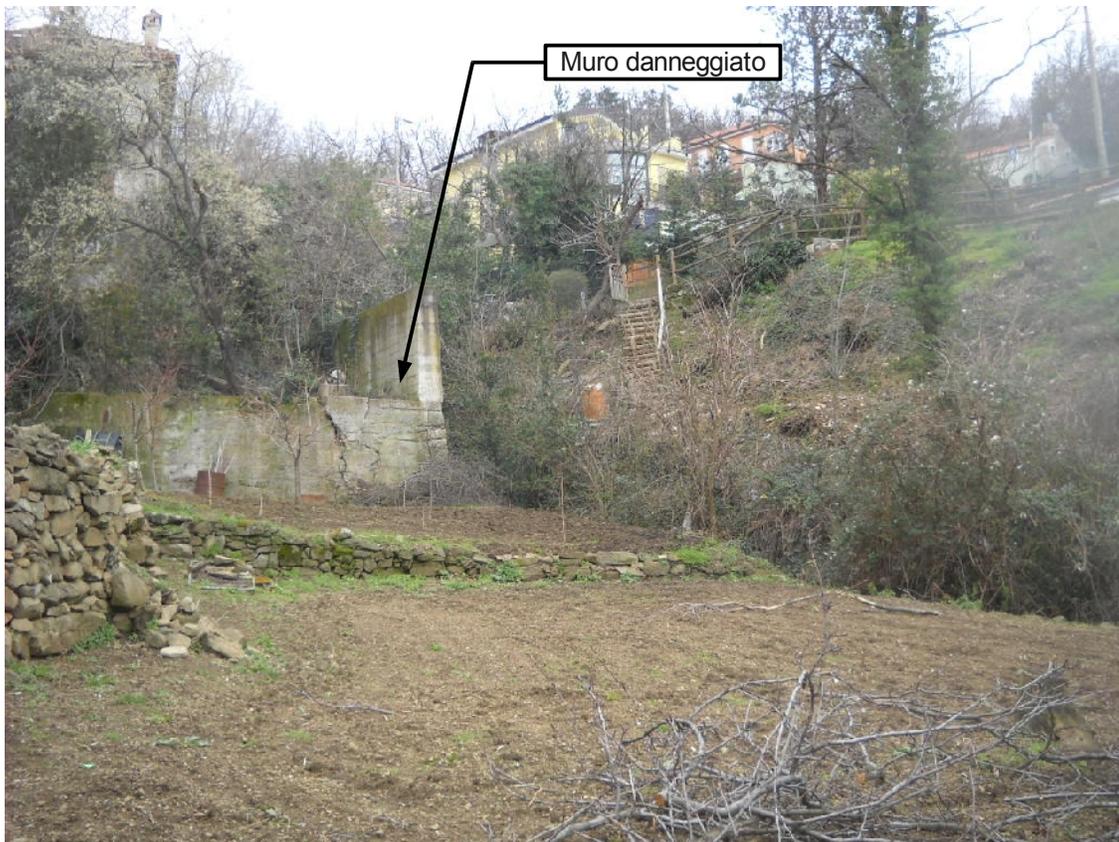
La sponda destra risulta stabilizzata e parzialmente coltivata in virtù di un sistema di pastini mantenuto in efficienza, segnalato un tratto di muro danneggiato sovrastante l'alveo (Tavola 81.), rilevata una bella vasca in arenaria per la raccolta delle acque (Tavola 82.), forse un manufatto per intercettare una locale sorgente.

Tavola 81. Tratto di muro danneggiato.

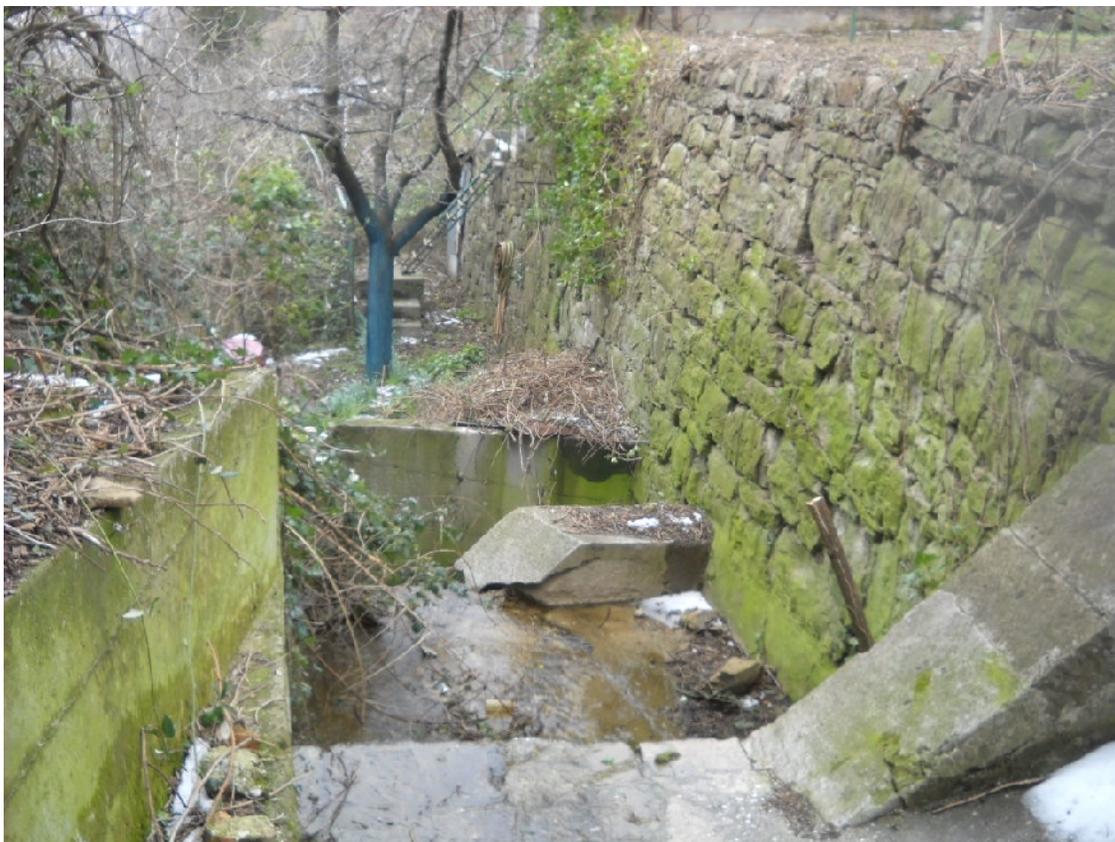
Una delle due briglie esistenti risulta danneggiata.

Tavola 84. Una delle due briglie esistenti risulta danneggiata.

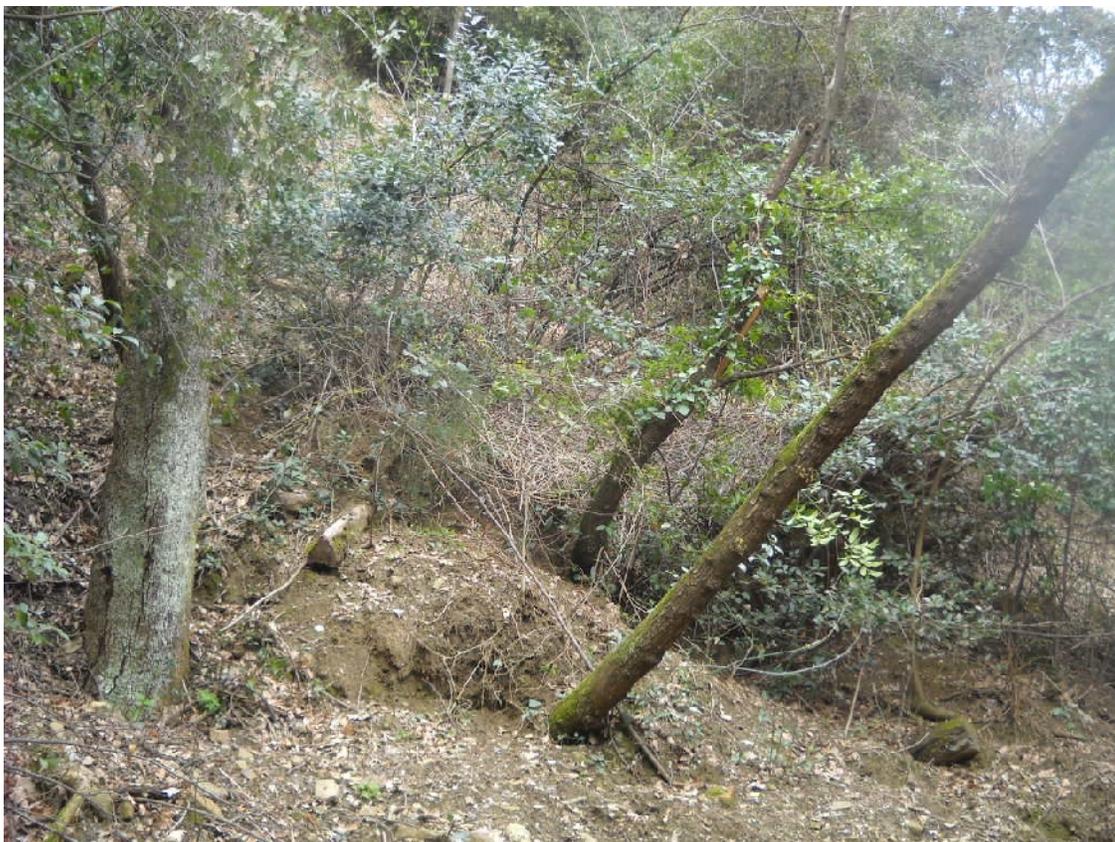
Nel tratto finale della linea di impluvio, dove il torrente risulta completamente incanalato, quindi in assenza di erosione al piede, più evidenti risultano i fenomeni di instabilità sul fianco destro della valle, rilevato un vasto “creeping” a valle di un sistema di pastini su cui incombe una parete di arenaria, probabilmente il fronte di una vecchia cava. Poco più a valle, all'altezza di un ramo di Vicolo delle Rose, si notano alcuni distacchi isolati di coltre superficiale di terreno ed in parte dello strato litico più alterato, a causa dello scarico di acque meteoriche dall'alto. (Tavola 85.).

Tavola 85. Distacchi isolati di coltre superficiale di terreno.

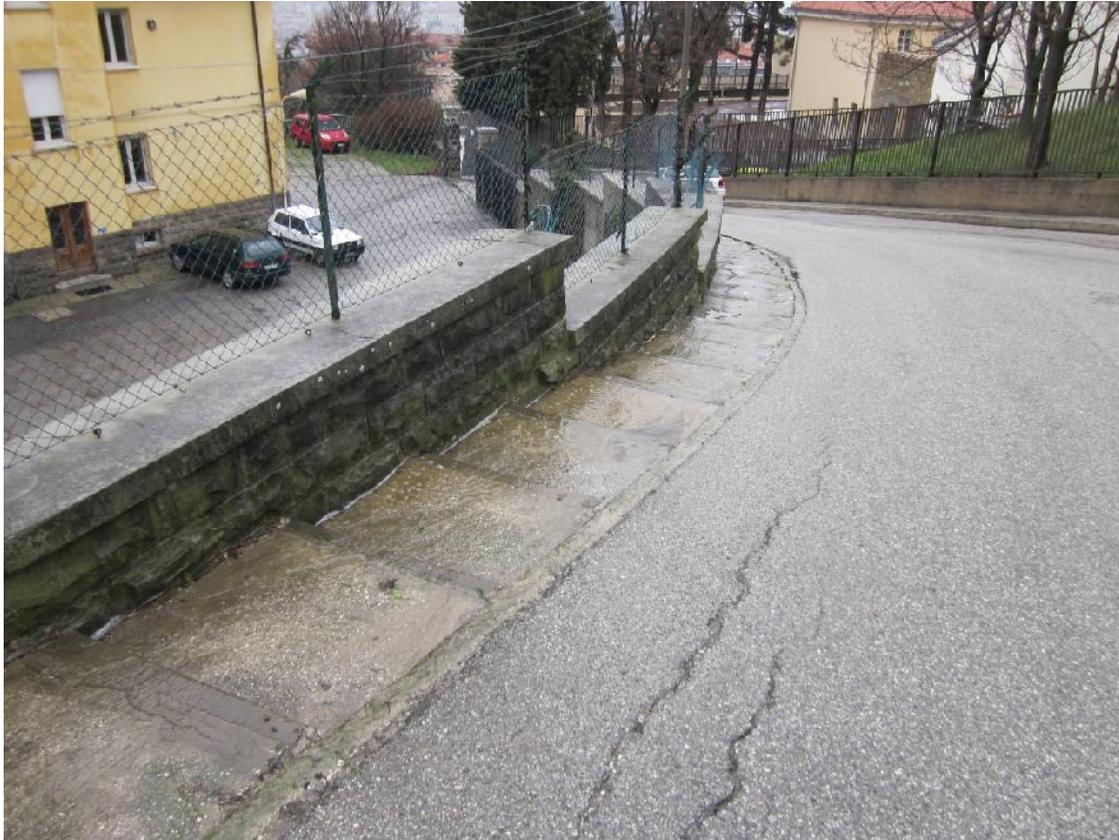
In periodi di forti precipitazioni il ruscellamento diffuso non viene convogliato totalmente nell'alveo del rio. Le acque disperse vengono regimate dalle cunette di un sentierino del parco, che a loro volta le scaricano a monte del muro di sostegno della scuola. Attraverso una piccola incisione nei materiali eluvio-colluviali, le acque si disperdono in via Monte San Gabriele (Tavola 87.), raggiungendo Via Cantù dove si trova il primo tombino in grado di captarle.

Tavola 87. Dispersione acque in via Monte San Gabriele.

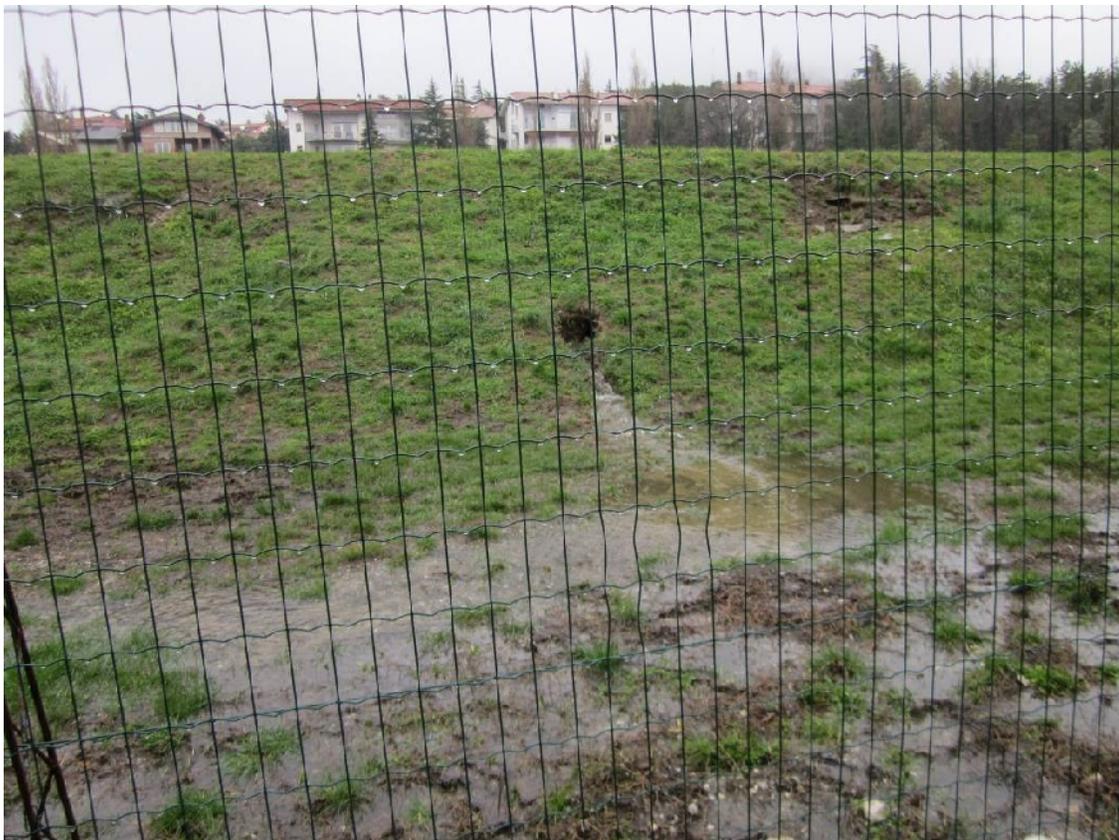
Sempre in periodi di forti piogge si osserva la formazione di zone lacustri e ristagni d'acqua nella zona subito a valle del Campo Sportivo di Cologna, presumibilmente per la presenza degli scarichi del sistema di drenaggio del campo sportivo (Tavola 88.).

Tavola 88. Ristagni d'acqua nella zona a valle del Campo Sportivo di Cologna

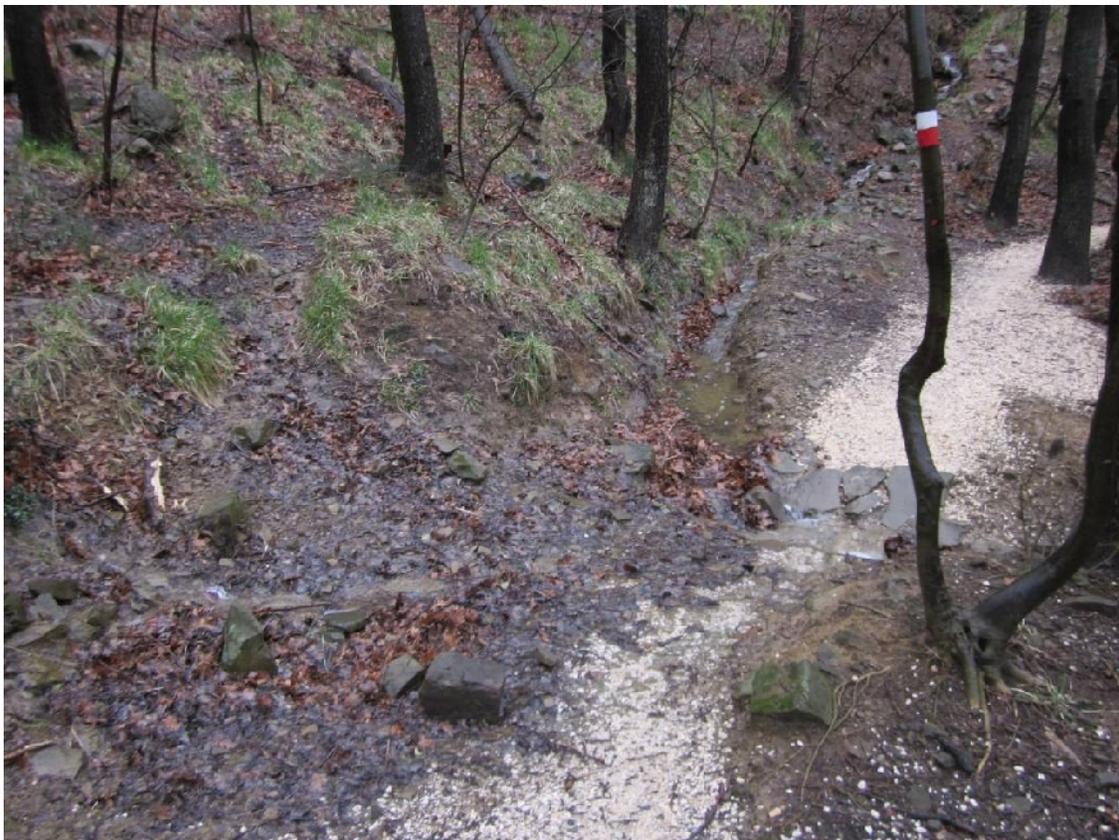
Tavola 91. Fenomeni di ruscellamento lungo la massima pendenza.

A 205 m s.l.m.m il canale raggiunge il punto più depresso della vallecchia e incontra il sentiero che conduce sopra la cava. In questo punto si notano verso monte fenomeni di ruscellamento lungo la massima pendenza per una decina di metri; poi le tracce si perdono (Tavola 91.).

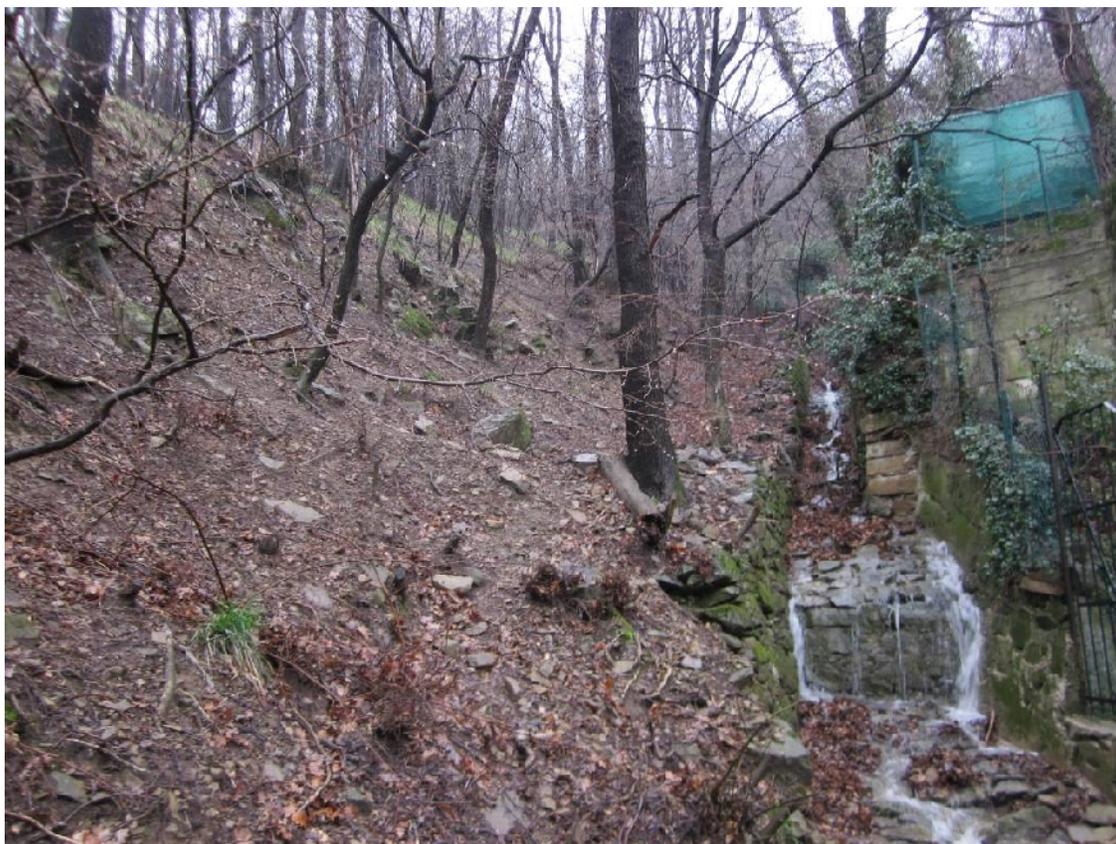
Tavola 92. Andamento regolare e molto inclinato dell'asta del rio.

Lungo questo canale si incontra una sola briglia (160m s.l.m.m) a spezzare l'andamento regolare e molto inclinato dell'asta del rio (Tavola 92.).

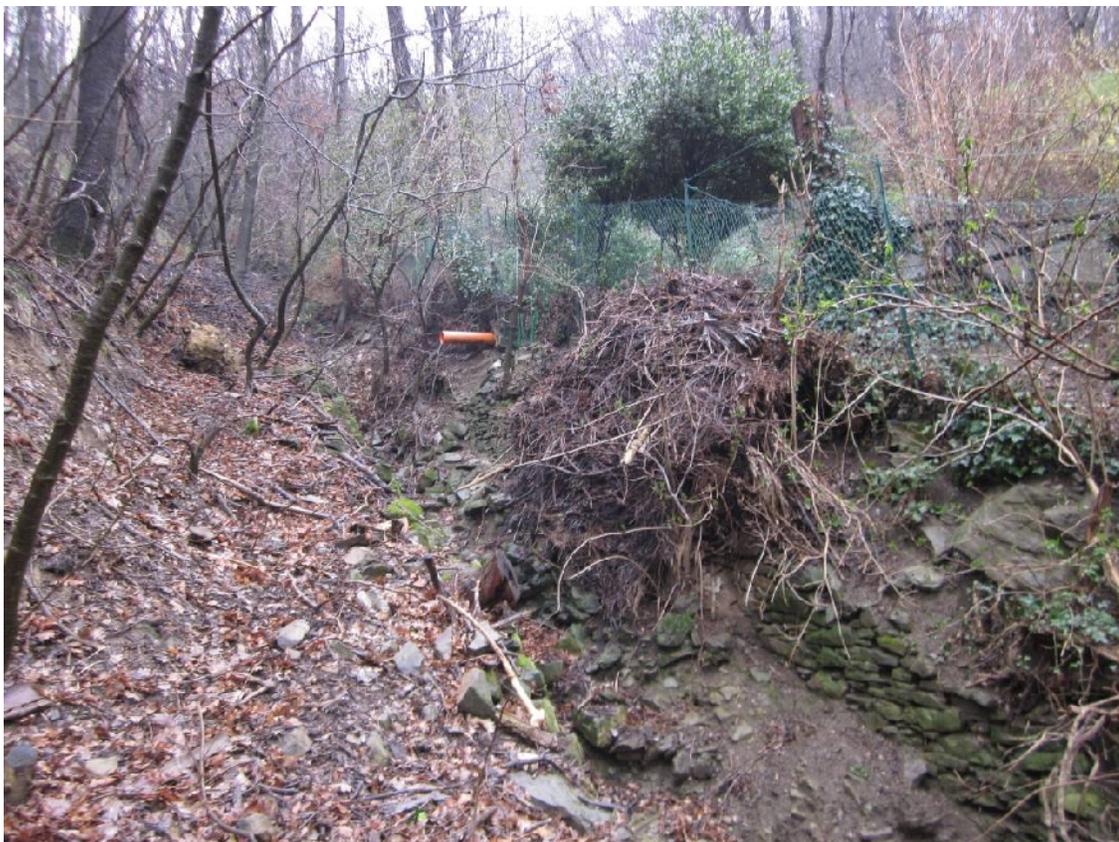
In questo tratto a quota 170m s.l.m.m si segnala un accumulo di materiale vegetale di scarto da giardinaggio sul lato delle abitazioni (Tavola 93.) che potrebbe ribaltarsi in alveo e creare, se non un ostacolo al corso d'acqua, un serbatoio di materiale che potrebbe essere trasportato a valle ed ostruire l'entrata in galleria. Quest'ultima si presenta in buone condizioni, completamente sgombra e con una sezione sufficientemente grande (Tavola 94.).

Tavola 93. Accumulo di materiale vegetale di scarto da giardinaggio sul lato delle abitazioni.

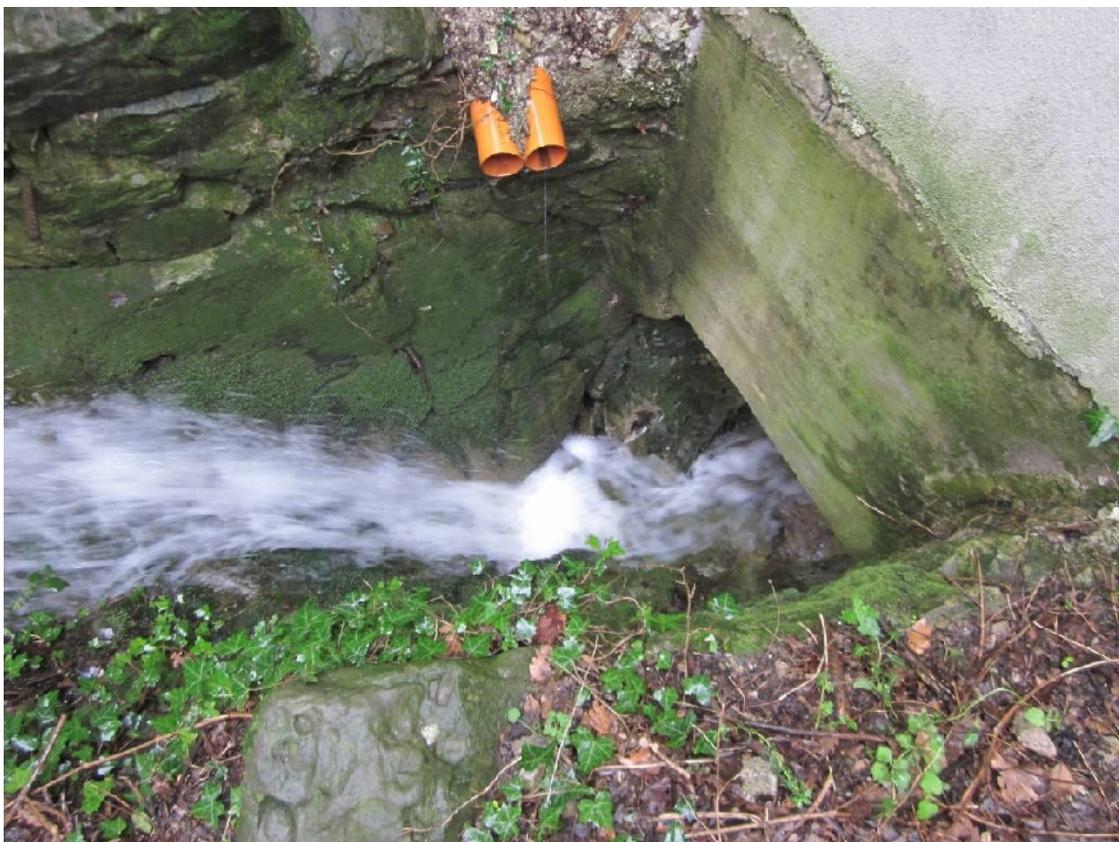
Tavola 94. Galleria in buone condizioni e con una sezione sufficientemente grande.

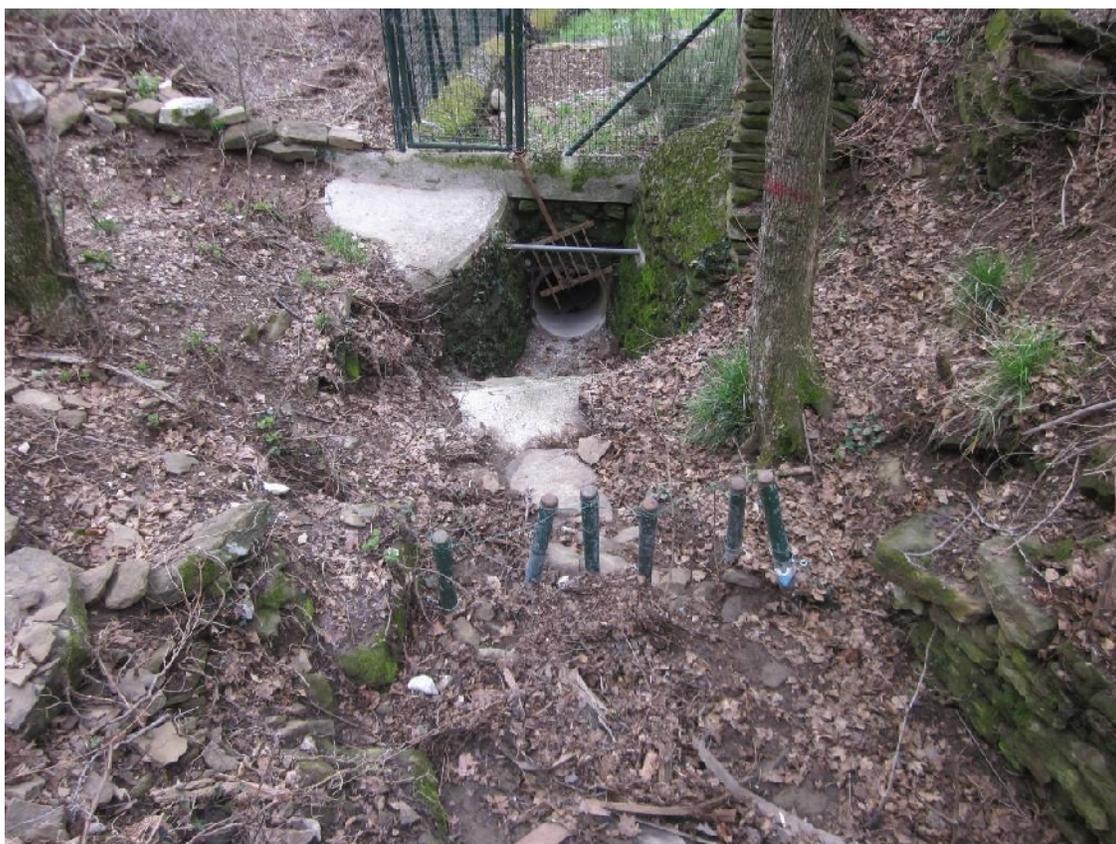
L'asta viene successivamente canalizzata in condotta sotterranea a quota 300 m s.l.m.m a monte di un'abitazione tramite un tubo in calcestruzzo protetto da una briglia selettiva autocrostruita che per le sue caratteristiche non garantisce una sufficiente funzionalità (Tavola 95.). Inoltre è presente un canale a monte del muro di perimetrazione della costruzione per deviare le acque di ruscellamento del versante all'interno del rio. Queste realizzazioni, sebbene volenterose, in periodi di elevate precipitazioni risultano inadeguate in quanto spesso il rio esonda all'interno delle proprietà sottostanti, la causa potrebbe essere la concomitanza di una sezione ridotta del tubo e contemporaneo intasamento dello stesso da parte di materiale organico presente in abbondanza nella parte superiore dell'asta fluviale.

Tavola 95. Briglia selettiva autocrostruita.

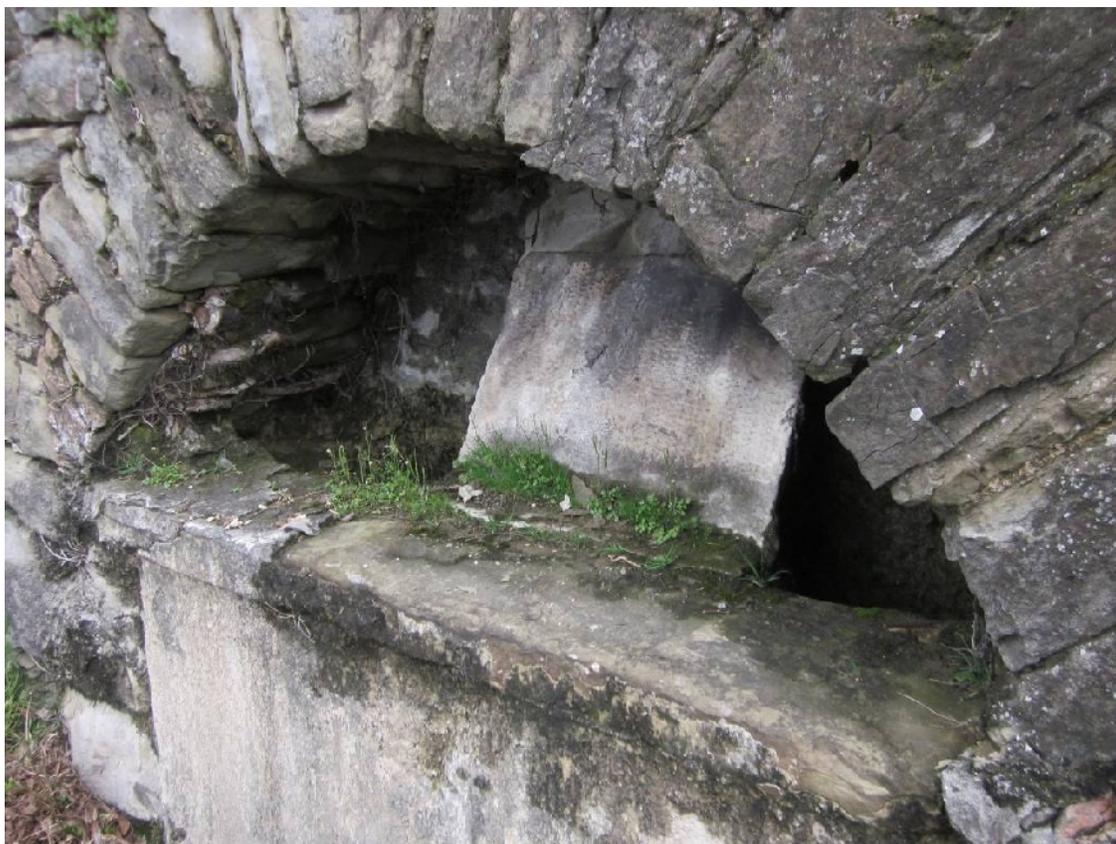
In concomitanza della Strada Nuova per Opicina si rileva la presenza di una fontana (Tavola 96.) che dovrebbe convogliare le acque provenienti dal rio e tutta una serie di altre acque

Tavola 96. Fontana all'altezza di un tratto di Strada Nuova per Opicina.

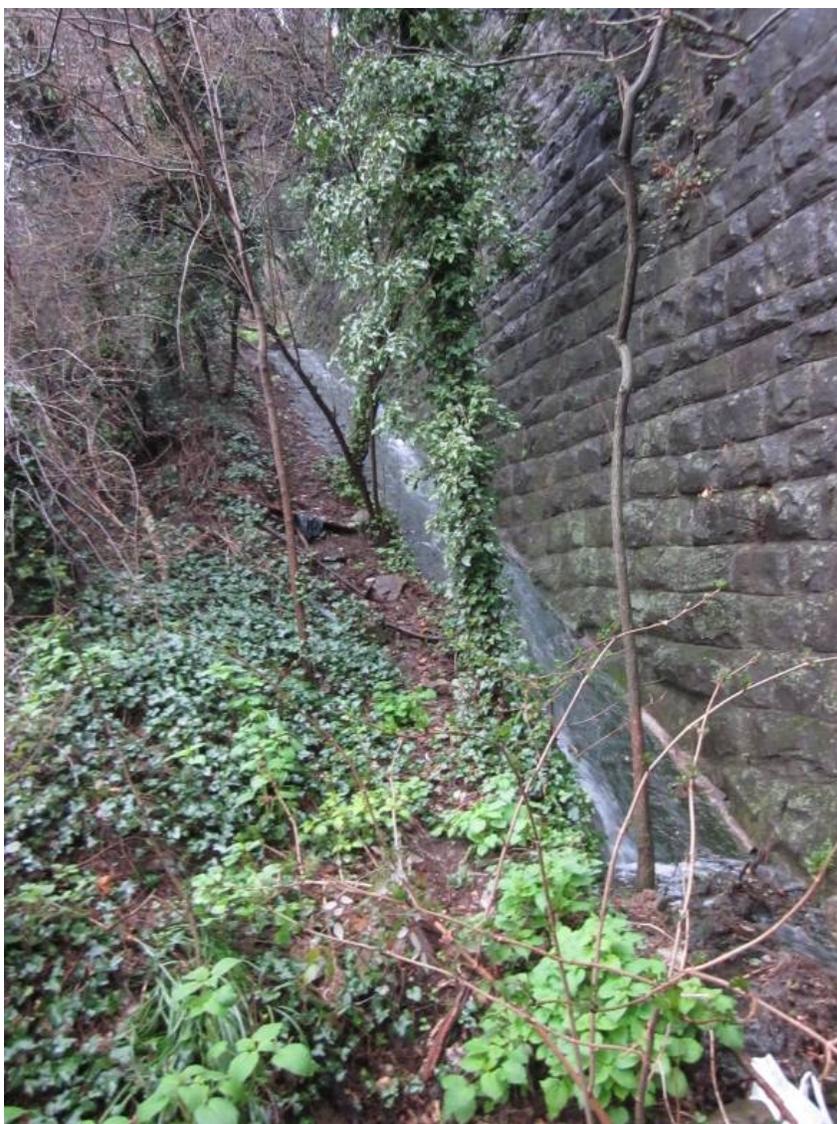
Nella zona a valle il rio attraversa dapprima il terrapieno della ferrovia tramite una sottopasso e poi scorre lungo uno scivolo cementato (Tavola 97.). Dopo un piccolo ponte, l'asta del rio corre canalizzato da muri in arenaria lungo la massima pendenza prima di attraversare il ponte di via Orsenigo e una briglia, entrambe in ottime condizioni. A questo punto il rio è incanalato in tubazione sotterranea per un centinaio di metri sotto al giardino di una proprietà privata attraverso una sezione molto larga.

Tavola 97. Scivolo cementato.

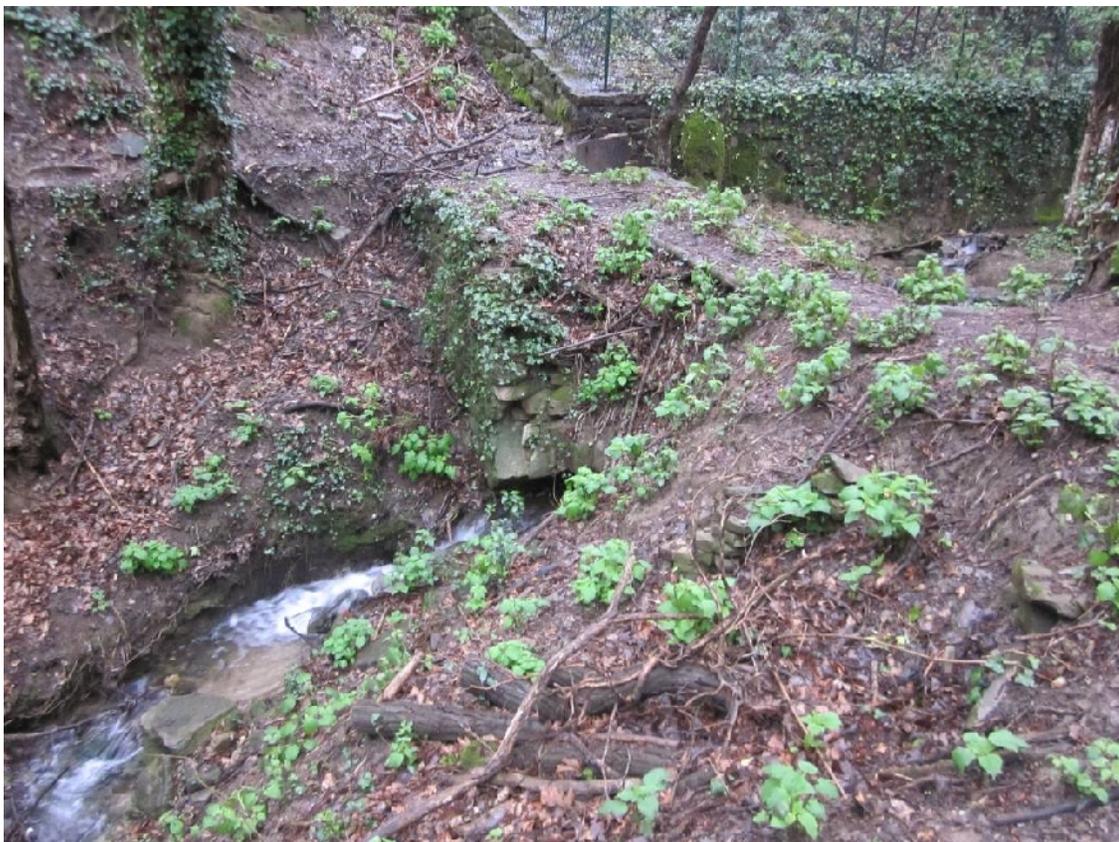
Da quota 145 a 135 m s.l.m.m il rio scorre in alveo delimitato da muri a secco in arenaria, attraversando briglie sempre in pietra. Successivamente il rio passa sotto un vecchio ponticello in pietra con la sezione quasi completamente ostruita e con la volta di valle parzialmente crollata (Tavola 98.).

Tavola 98. Ponticello in pietra con la volta di valle parzialmente crollata.
