COMUNE DI TRIESTE

PIANO REGOLATORE GENERALE COMUNALE Variante Generale

STUDIO GEOLOGICO

RELAZIONE GEOLOGICA - PARERE DI COMPATIBILITÀ (L.R. 27/88)
NORME GEOLOGICO-TECNICHE

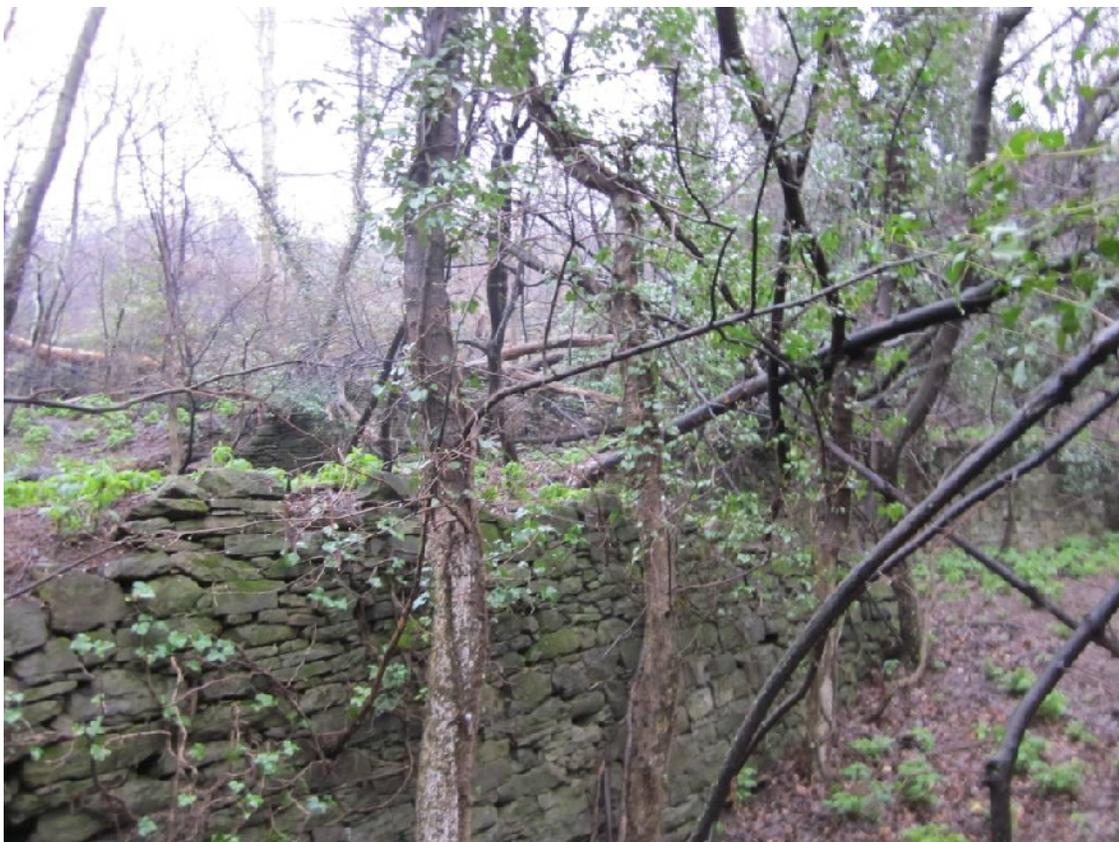
Da qui in poi per un lungo tratto il rio scorre in alveo naturale tra due ripide scarpate, al piede della quali si notano fenomeni erosivi. Sul versante orientale si nota un diffuso ruscellamento e, anche se la parte alta è sistemata a pastini, la vegetazione è spesso caduta a terra o molto inclinata (Tavola 99.). L'ultimo tratto prima che le acque siano incanalate in condotta sotterranea a quota 115 m s.l.m.m l'asta incontra piccole briglie in pietra ed è delimitato a tratti da muri a secco spesso inclinati e spanciati.

Tavola 99. Vegetazione collassata o molto inclinata.

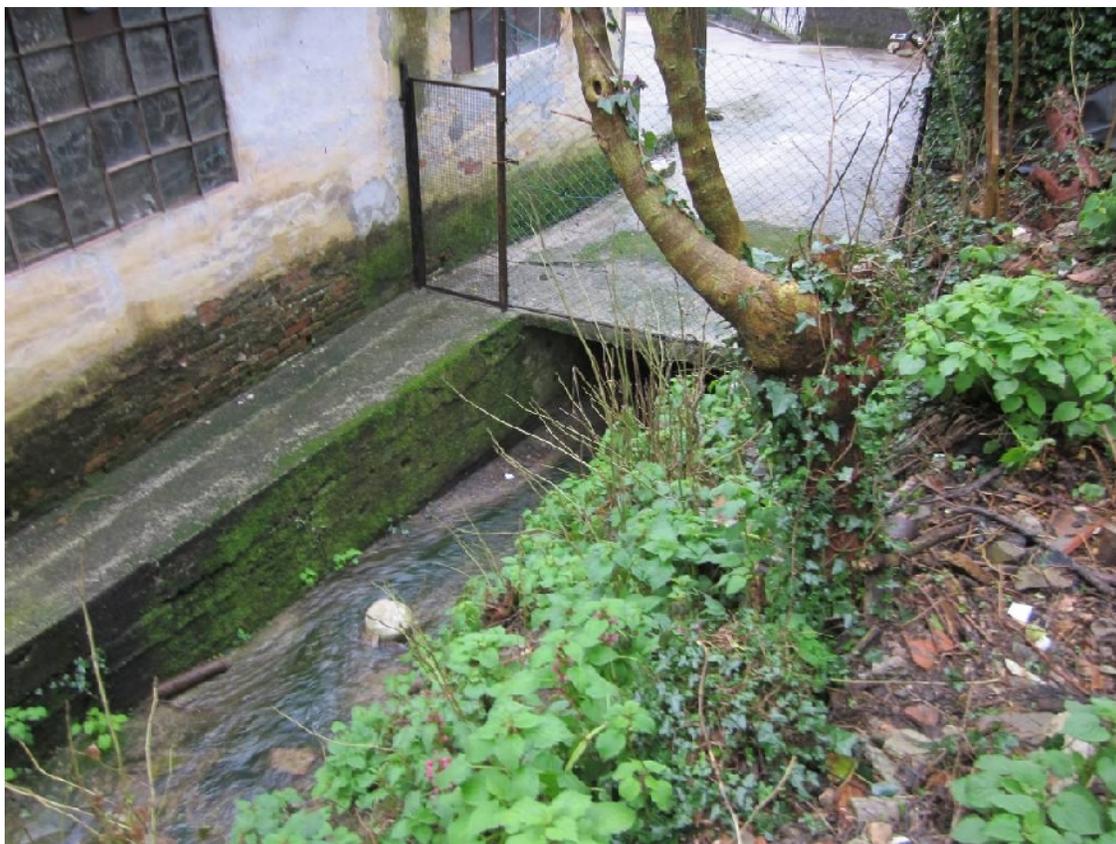
Nel tratto a partire da quota 140 m s.l.m.m fino all'ingresso in galleria (Tavola 100.) si nota la presenza di rifiuti sia organici che inorganici abbandonati sui versanti del rio, a valle di strade e abitazioni.

Tavola 100. Ingresso in galleria.

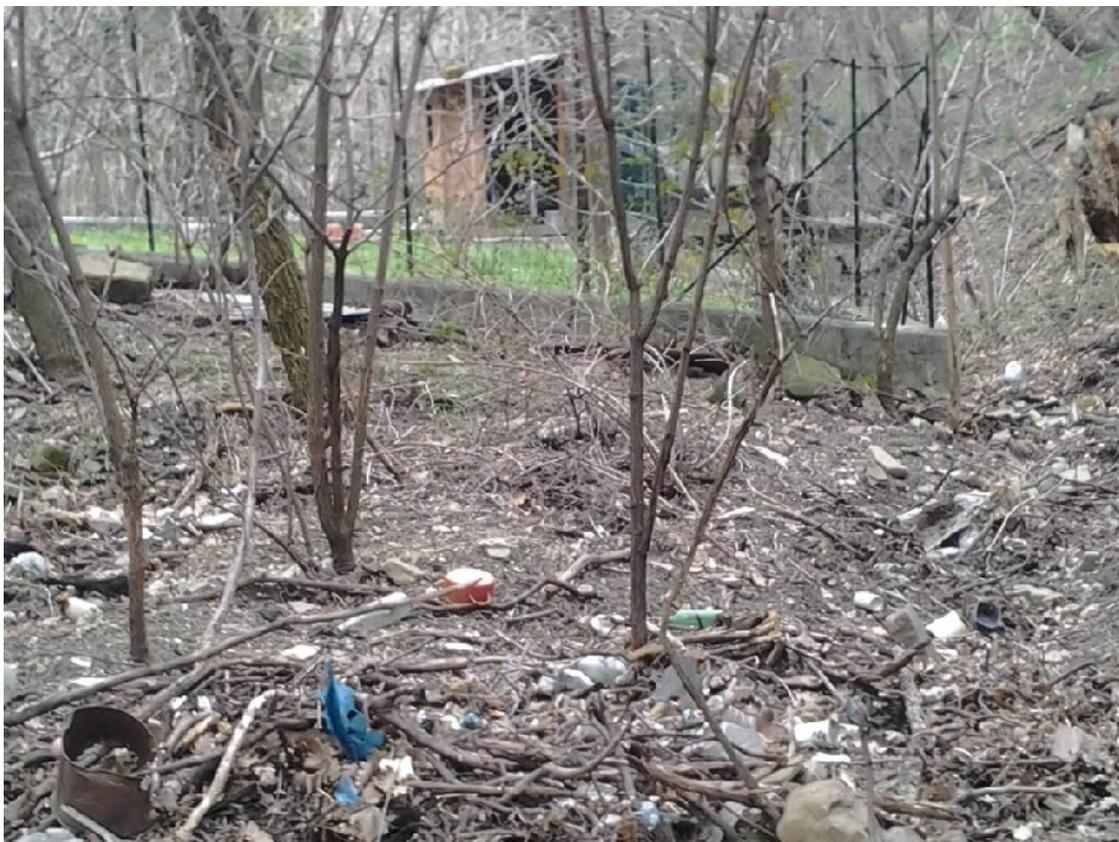
In corrispondenza delle prime abitazioni l'alveo subisce un repentino restringimento della sezione dovuto alla costruzione di un muro in cemento armato per l'ampliamento e la delimitazione di un giardino privato. Questa riduzione di sezione potrebbe portare a un maggior erosione al piede del versante di destra andando ad aumentare la condizione di instabilità (Tavola 102.)

Tavola 102. Muro in cemento armato con riduzione di sezione.

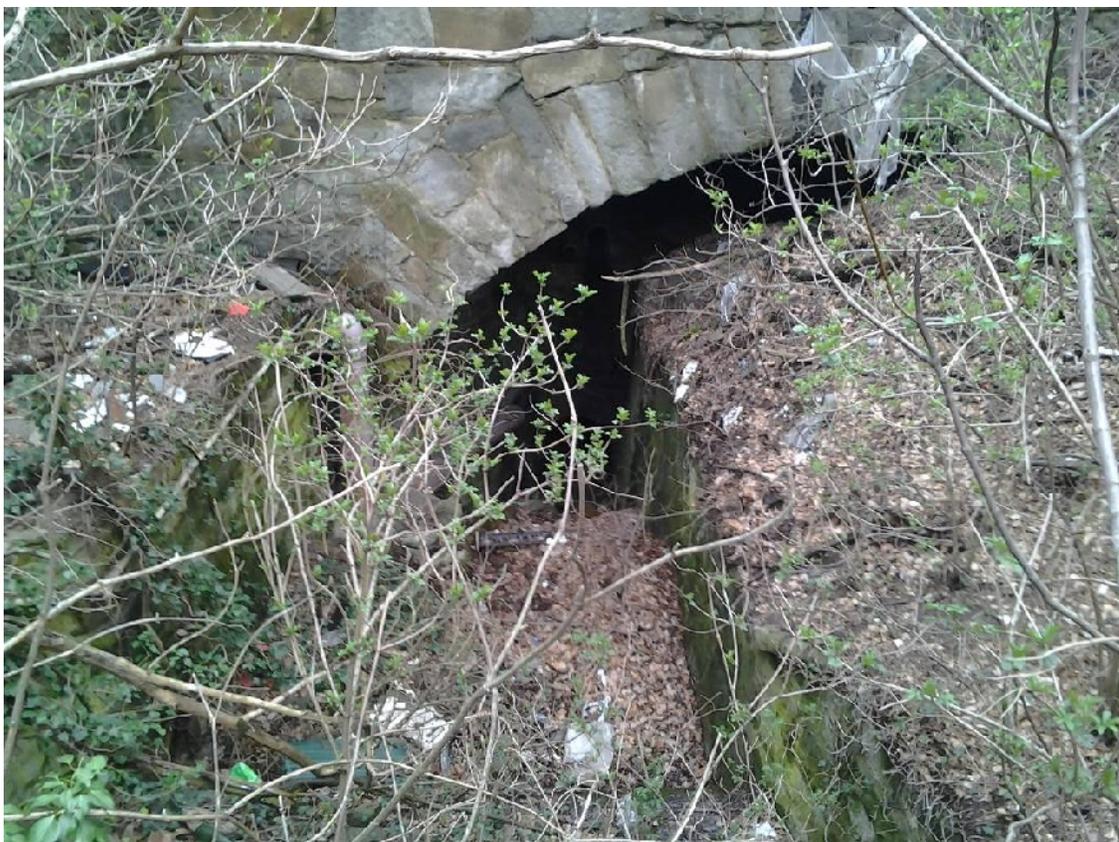
L'entrata in galleria si presenta completamente sgombra e con una sezione sufficientemente larga. A protezione dell'imbocco della galleria troviamo una briglia di selezione quasi riempita di materiali, ma ancora funzionante, e successivamente una seconda che spezza la pendenza (Tavola 103.)

Tavola 103. Briglia di selezione quasi riempita di materiali.

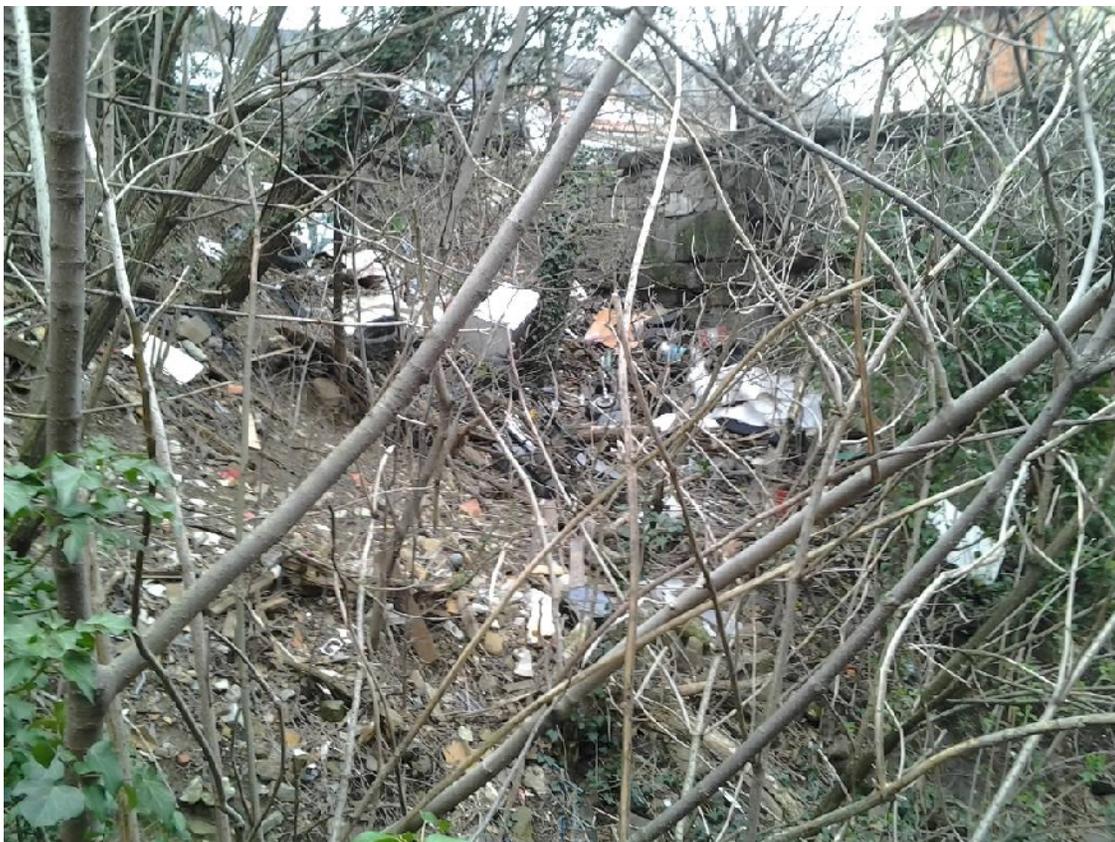
Tavola 104. Discarica presente in sinistra dell'alveo.

NOTA: Il problema più imminente è la discarica presente in sinistra dell'alveo; qualora continuasse l'accumulo di materiale, questo potrebbe andare a franare tra le due briglie ed essere trasportato all'interno della galleria (Tavola 104.).

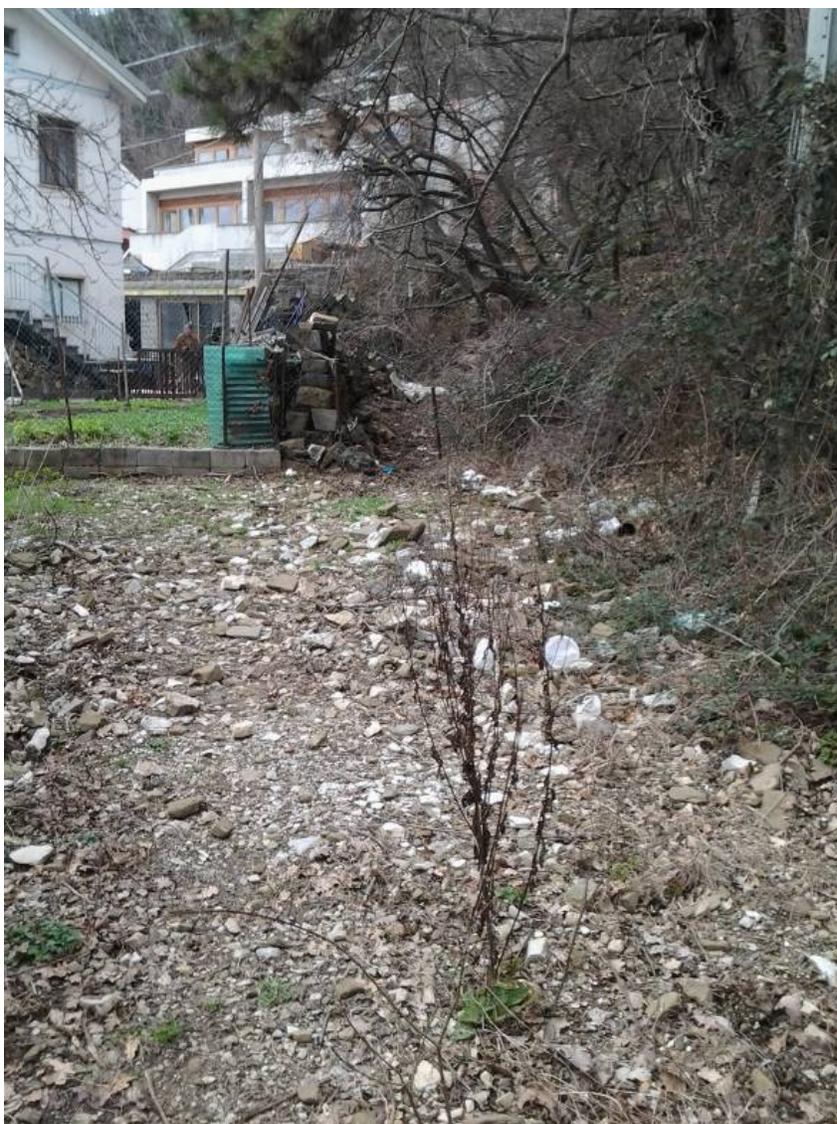
Quando l'asta scorre nei pressi dell'abitato in località Baiardi, prima di arrivare alla strada che porta alle Beatitudini da Nord-Ovest, il rio in periodi di forti piogge può straripare nei cortili privati delle abitazioni; a testimonianza di tale ipotesi è possibile osservare come alcuni abitanti abbiano alzato le sponde con muri in laterizi. Da segnalare anche la presenza di depositi di materiale sulla sede stradale che porta alle Beatitudini (Tavola 105.).

Tavola 105. Depositi di materiale sulla sede stradale che porta alle Beatitudini.

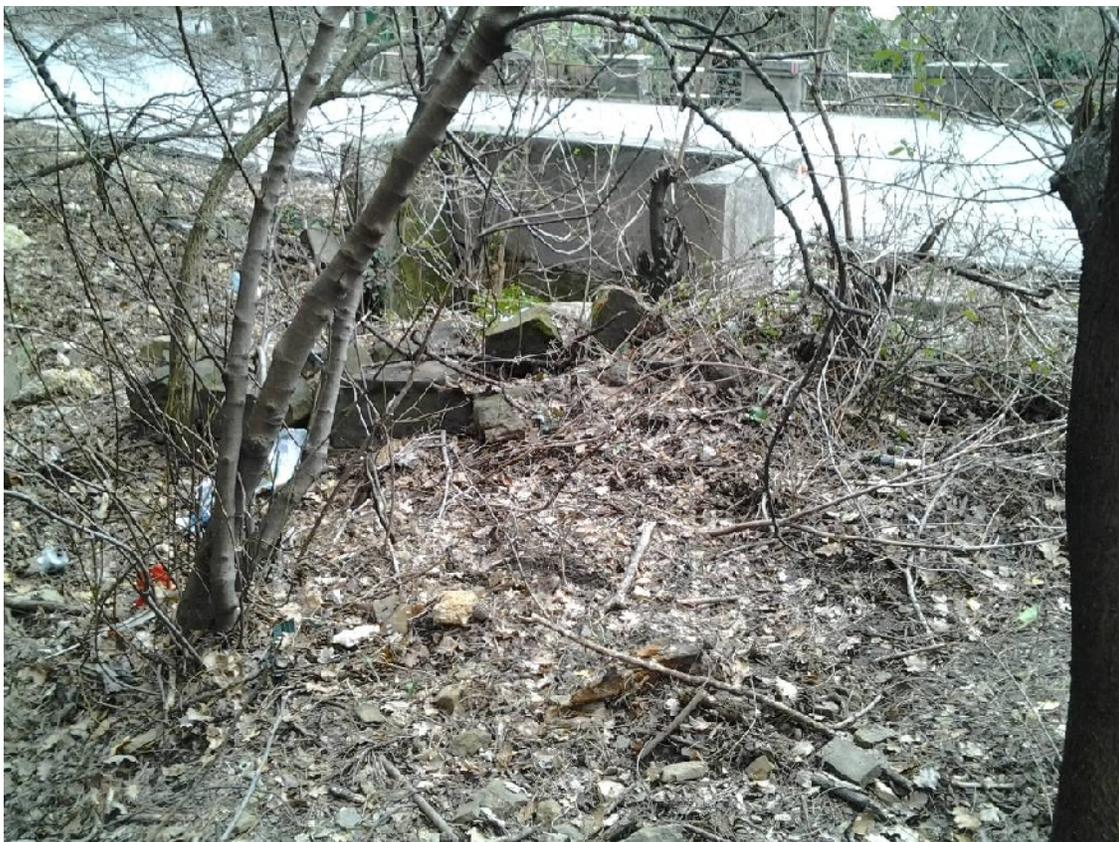
Il canale che permette alle acque di attraversare la strada è libero sia in entrata che in uscita, ma i depositi accumulati sul bordo della vasca di raccolta delle acque a monte non permettono un loro corretto deflusso nel canale e parte delle acque possono tracimare in strada (Tavola 106.).

Tavola 106. Depositi sul bordo del pozzo d'entrata.

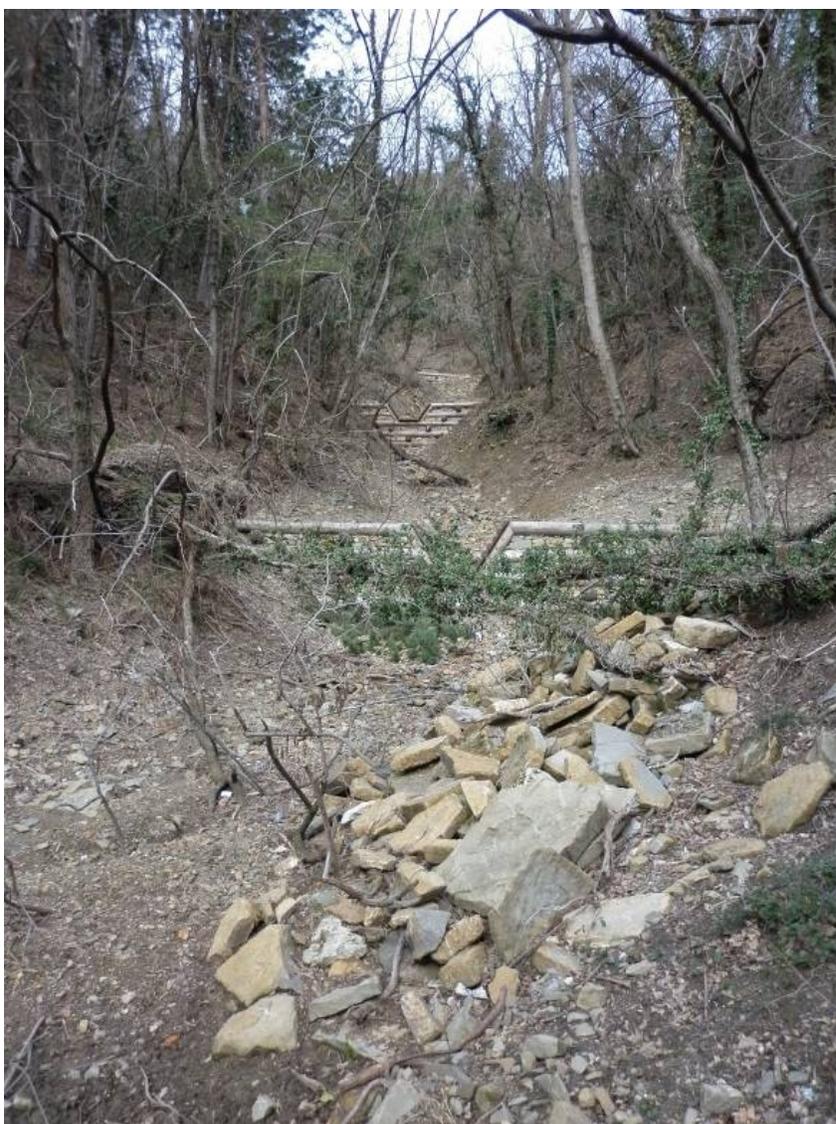
Da qui a valle fino a passare sotto il ponte della ferrovia l'asta fluviale ha avuto di recente degli interventi di sistemazione idraulica tramite briglie in opere miste di tronchi e pietrame; si osservano dei vuoti sulla sommità dell'opera (Tavola 108.).

Tavola 108. Briglie in opere miste di tronchi e pietrame.

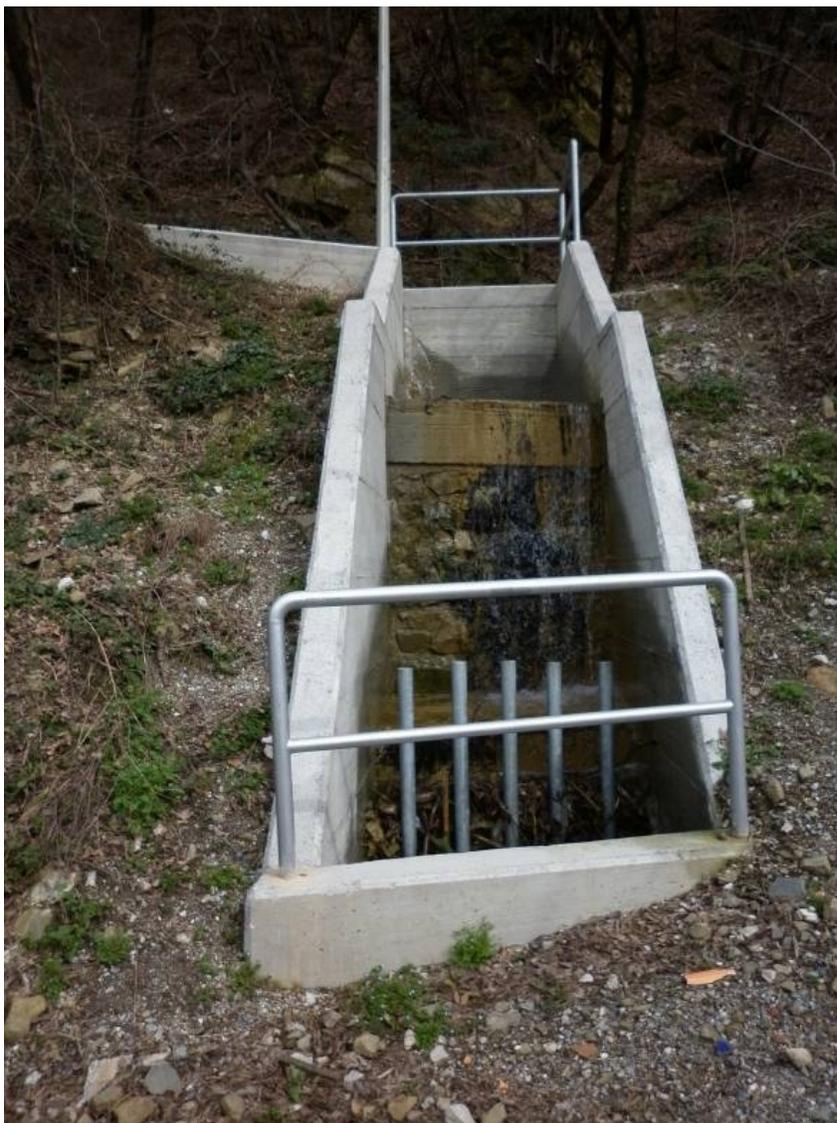
Prima di passare sotto al ponte, il rio viene convogliato in un canale di cemento armato di sezione rettangolare sino a giungere ad una briglia di selezione (Tavola 109.). Successivamente il corso d'acqua incanala in condotta sotterranea per un breve tratto e passa sotto una strada privata.

Tavola 109. Briglia di selezione.

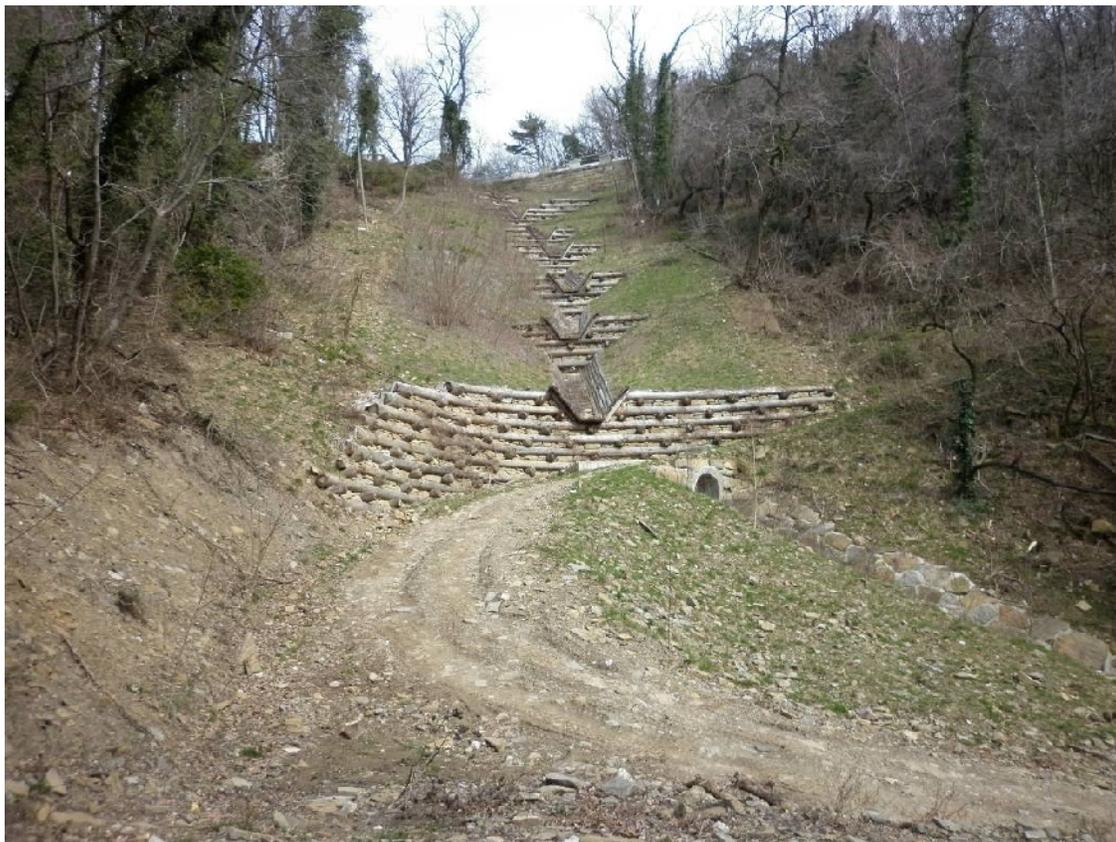
Prima della briglia si aggiungono anche le acque che arrivano da un ramo di sinistra del rio che ha origine all'altezza della strada Nuova per Opicina . Questo tratto è stato recentemente sistemato con opere di ingegneria naturalistica utilizzando una serie di briglie in legno e muratura e i versanti stabilizzati con geostuoie e reti (Tavola 110.). L'asta bypassa la strada bianca privata che l'attraversa tramite un tubo con sezione sufficiente e completamente sgombro.

Tavola 110. Briglie in legno e muratura.

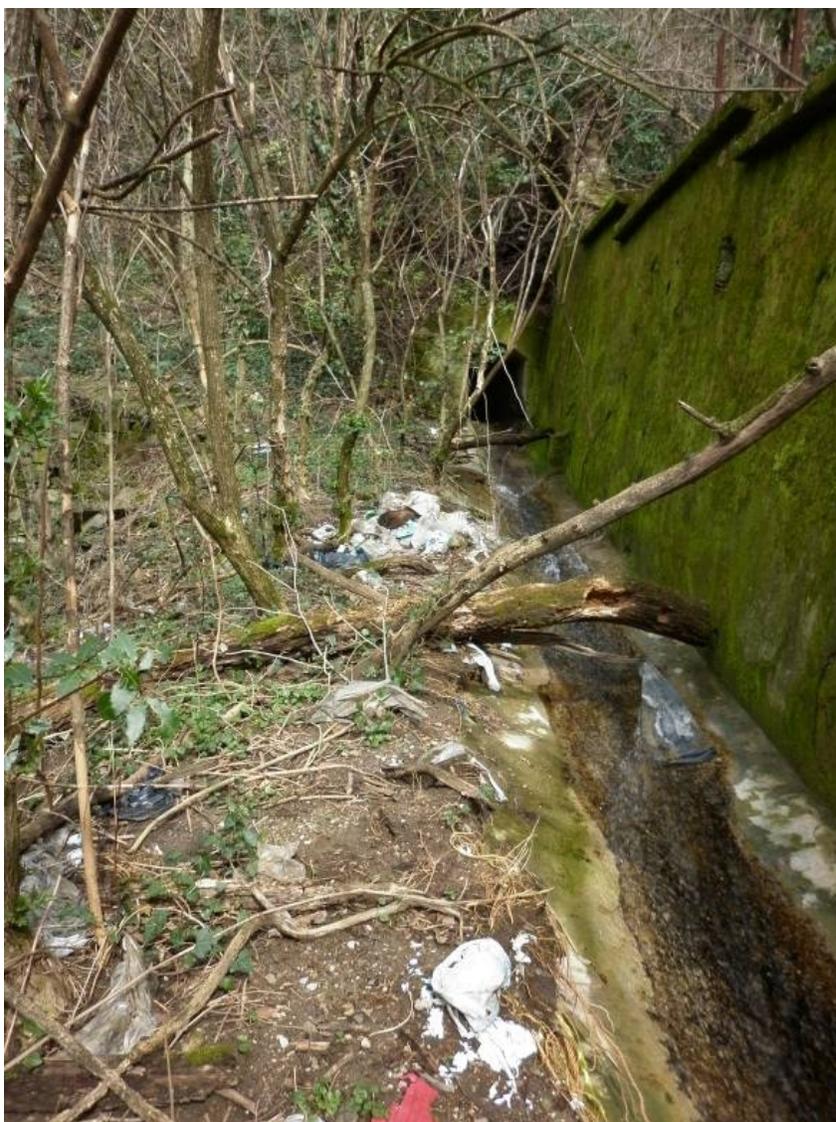
Le acque del rio principale, prima di entrare sotto via Valerio, scorre per un breve tratto a cielo aperto. L'entrata e l'uscita della galleria sono libere e non presentano particolari problemi. L'asta del rio all'uscita della tubazione sotterranea viene canalizzata in uno scivolo in calcestruzzo (Tavola 111.) che corre lungo il perimetro del muro di delimitazione del ex O.P.P. Nel primo tratto dello scivolo è presente materiale vegetale che in presenza di molta acqua può esondare verso l'esterno del canale. Nella stessa zona sono presenti vecchie opere di captazione di acque tramite una trincea profonda più di 2 m in pietra arenaria.

Tavola 111. Scivolo in calcestruzzo lungo il perimetro del muro di delimitazione del ex O.P.P.

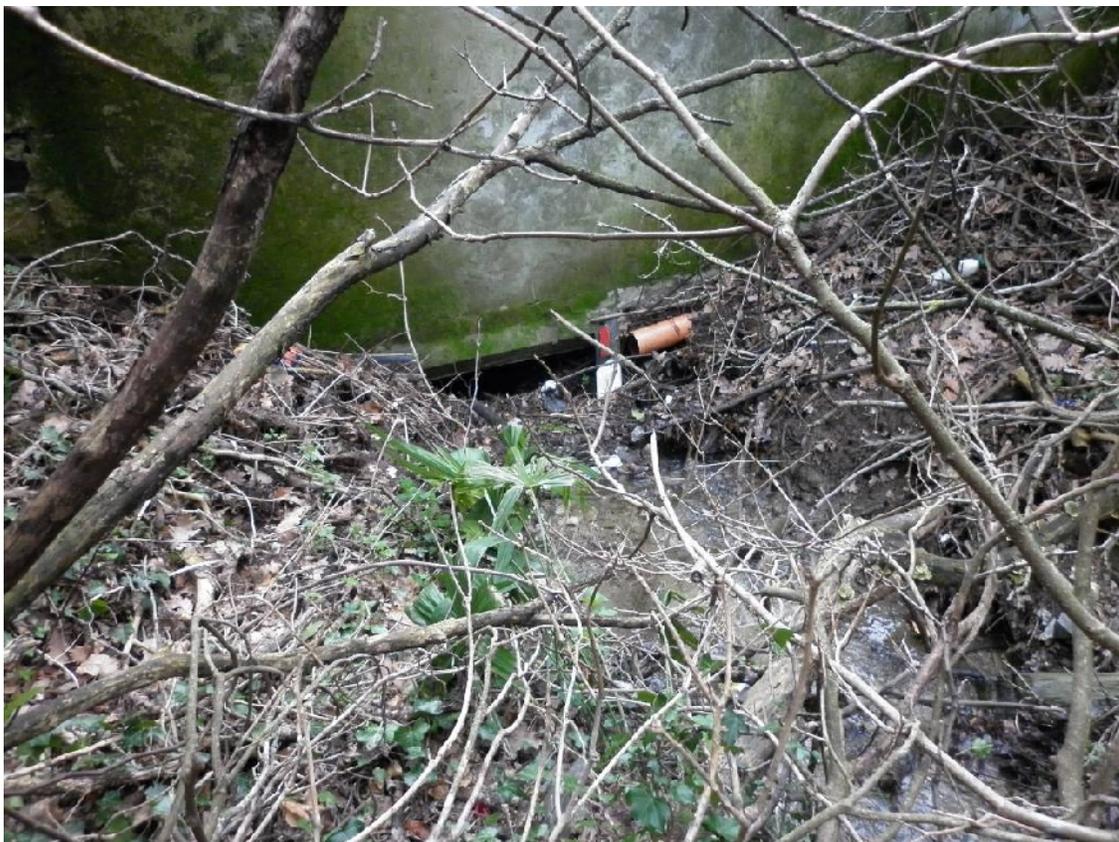
NOTA: l'entrata nella condotta sotterranea può creare dei problemi in quanto la sezione è molto ridotta a causa dell'abbondante materiale depositato dal rio all'imbocco manufatto sotterraneo (Tavola 112.).

Tavola 112. Abbondante materiale depositato dal rio all'imbocco della condotta sotterranea.

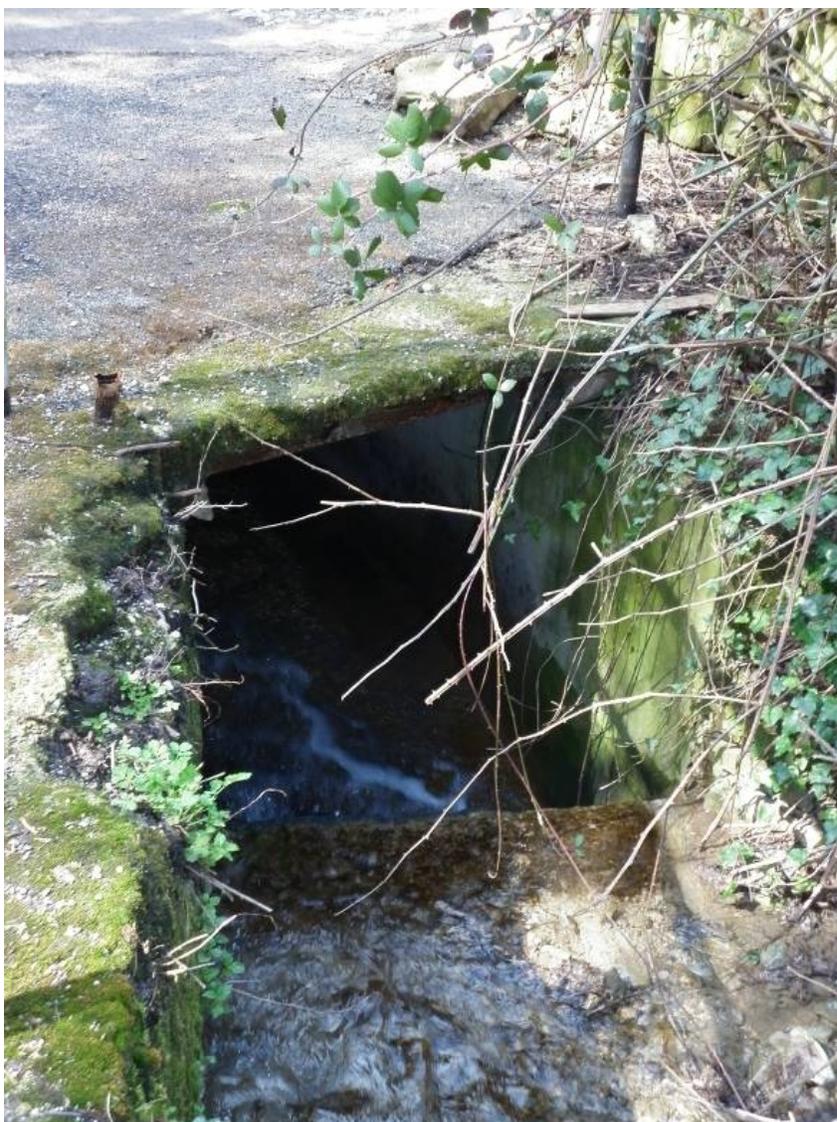
Da quota 80 m s.l.m.m il rio passa definitivamente in una condotta sotterranea. (Tavola 113.).

Tavola 113. Le acque dirigono definitivamente nella condotta sotterranea.

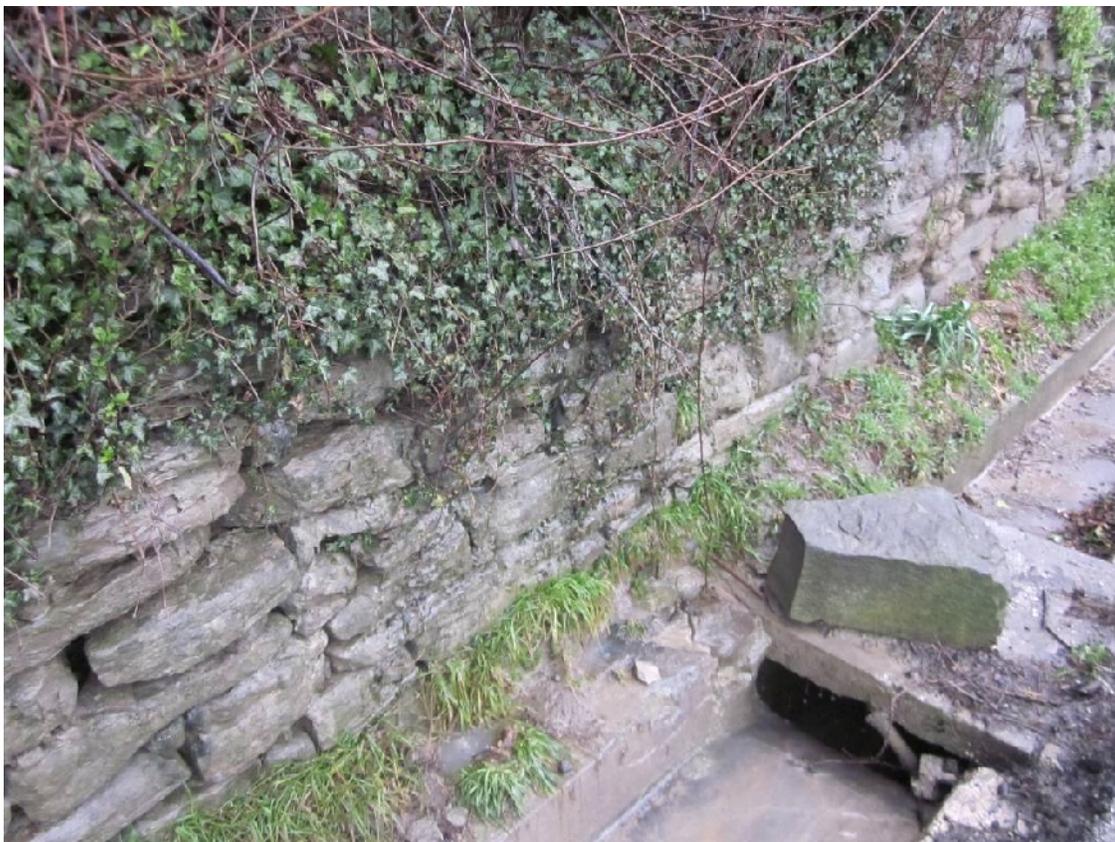
È stato rilevato inoltre un altro corso d'acqua secondario temporaneo (Tavola 114.). Questo, dalla Strada Nuova per Opicina, all'altezza del centro di demolizioni di auto, convoglia le acque di ruscellamento della strada insieme a quelle che arrivano dal versante, le fa defluire sotto la strada e scorrere sulla scarpata a valle.

Tavola 114. Corso d'acqua secondario temporaneo.

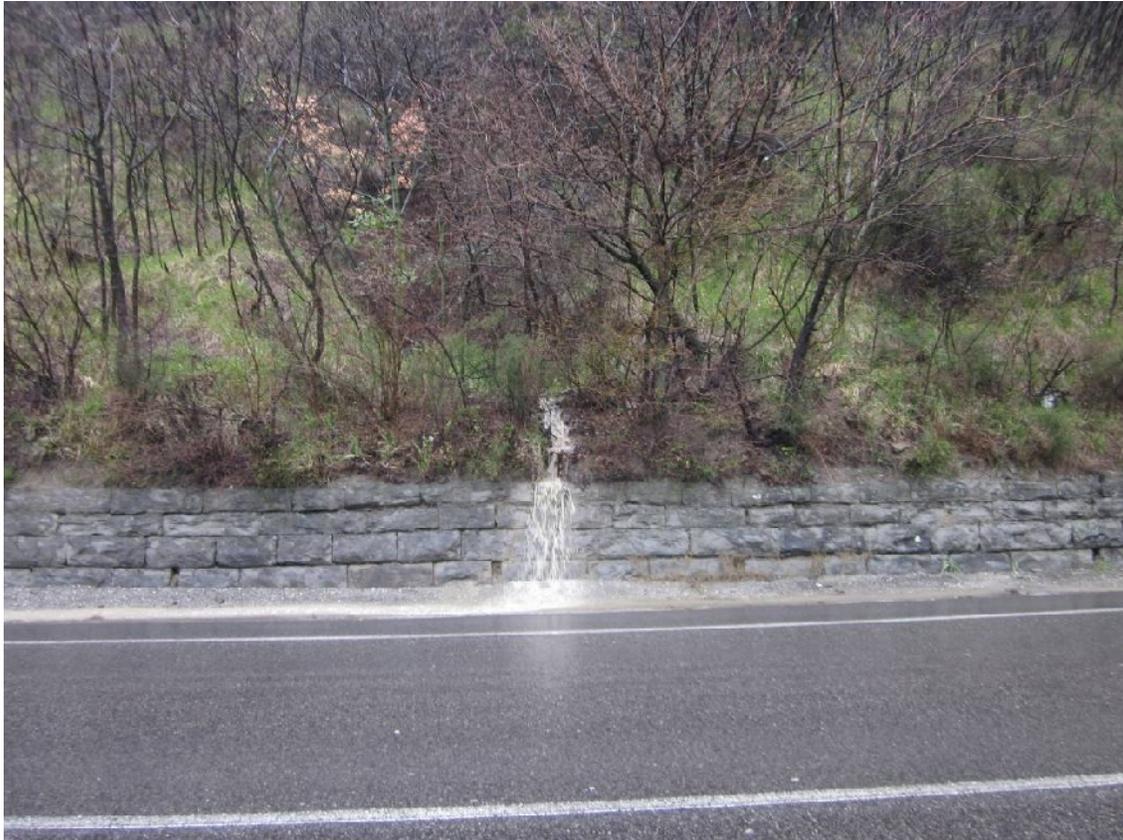
Nel primo tratto l'acqua scorre su banchi di strato e poi confluisce nella canaletta di scolo della ferrovia che la porta a un bypass sufficientemente ampio. Da qui dopo un tratto pianeggiante, dove vi possono essere dei tratti acquitrinosi, il rio ha inciso un tragitto predefinito fino a incontrare Via Valerio (Tavola 115.). Le acque scorrono poi nella cunetta di via Valerio fino a confluire nel Rio Marchesetti.

Tavola 115. Via Valerio.

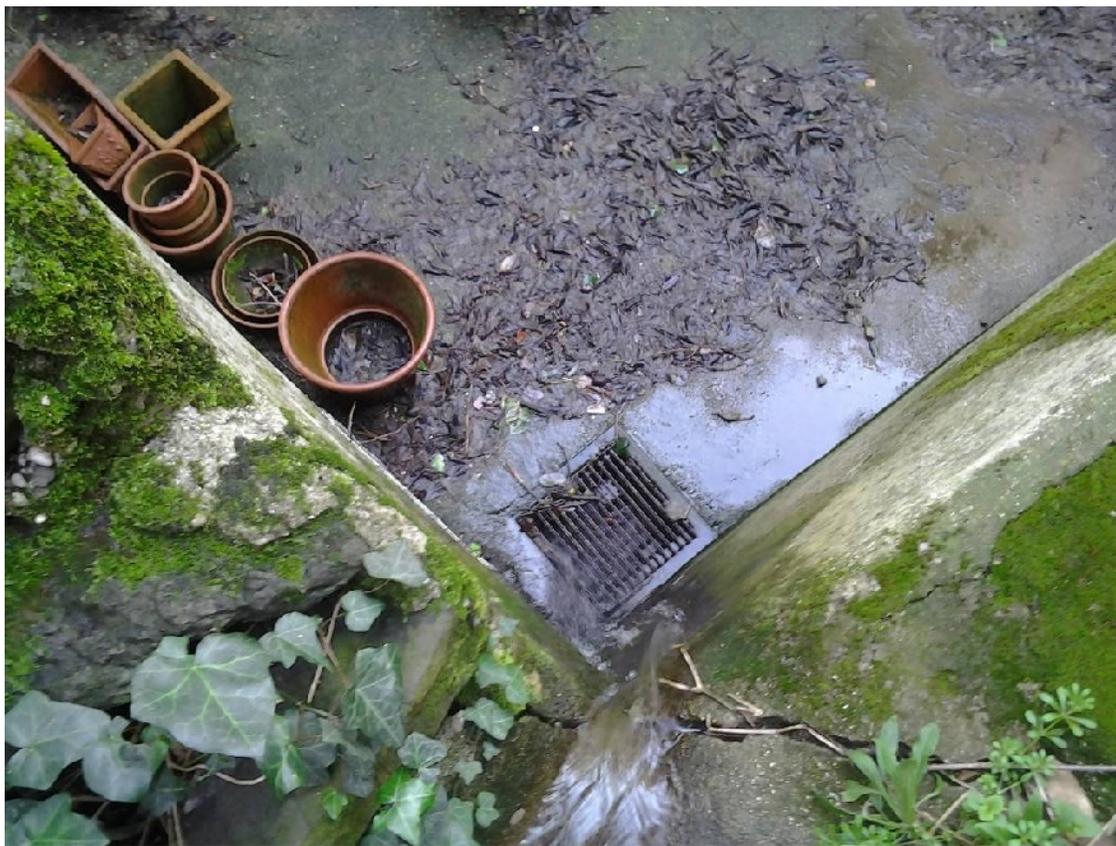
Questo corso d'acqua corre per tutto il suo percorso in condotta sotterranea, soltanto a quota 91 m s.l.m.m. ha un breve tratto di una ventina di metri dove scorre a cielo aperto. Fuoriesce da un tubo in PVC sgombro da ostacoli e fluisce tra un muretto di recinzione e una scarpata fino al muro di sostegno di un cortile che fa da “briglia” alle acque. Alla base del muro una piccola griglia protegge il piccolo tubo che convoglia nuovamente le acque in condotta sotterranea. (Tavola 117.). In caso di abbondanti precipitazioni si potrebbe verificare l'allagamento del cortile tra il muro di sostegno e l'abitazione che lo perimetra a valle.

Tavola 117. Muro di sostegno di un cortile che fa da “briglia” alle acque.

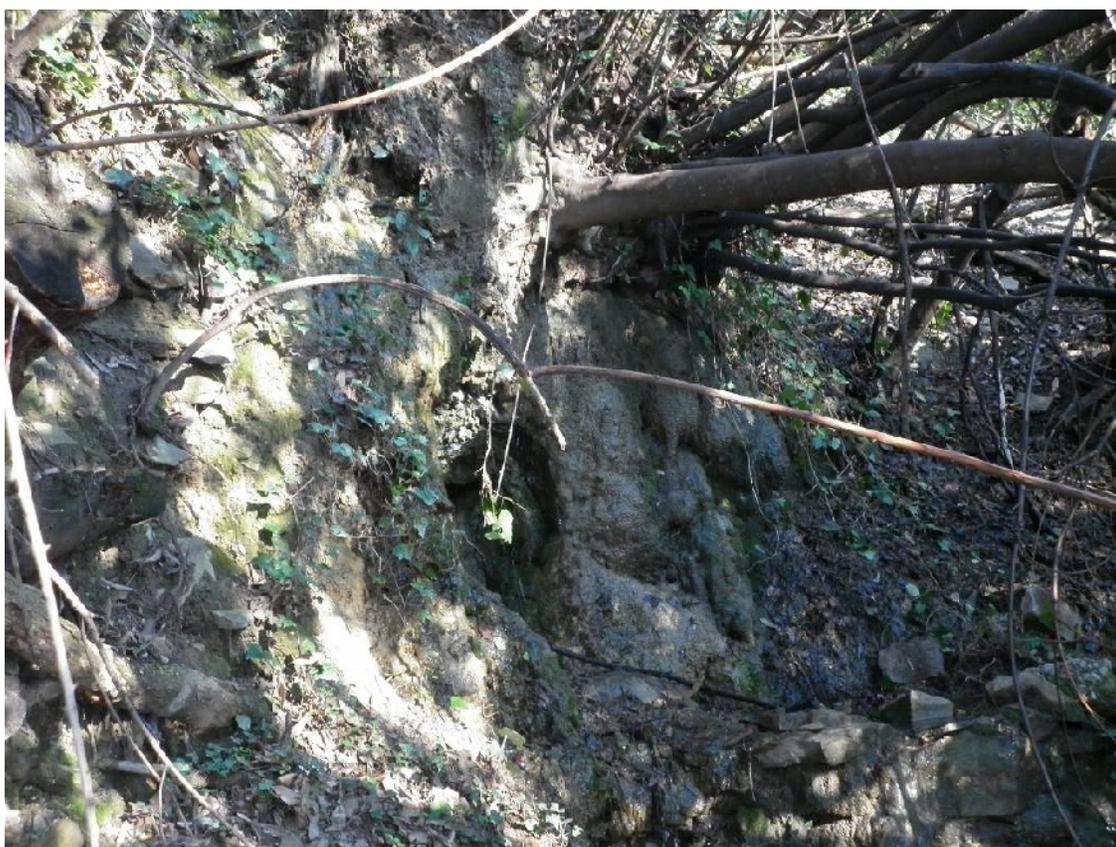
Nella zona a monte, nella scarpata sottostante il bivio della Strada Nuova per Opicina, si osserva la presenza di ruscellamento diffuso e la presenza di una sorgente (Tavola 118.) che però non si ha prova che siano collegabili con il corso d'acqua. Queste acque creano una zona acquitrinosa alla base della scarpata, vengono raccolte nel canale a monte della ferrovia e indirizzate a una piccola galleria per permettere alle acque di bypassare la linea ferroviaria stessa.

Tavola 118. Ruscellamento diffuso e presenza di una sorgente.

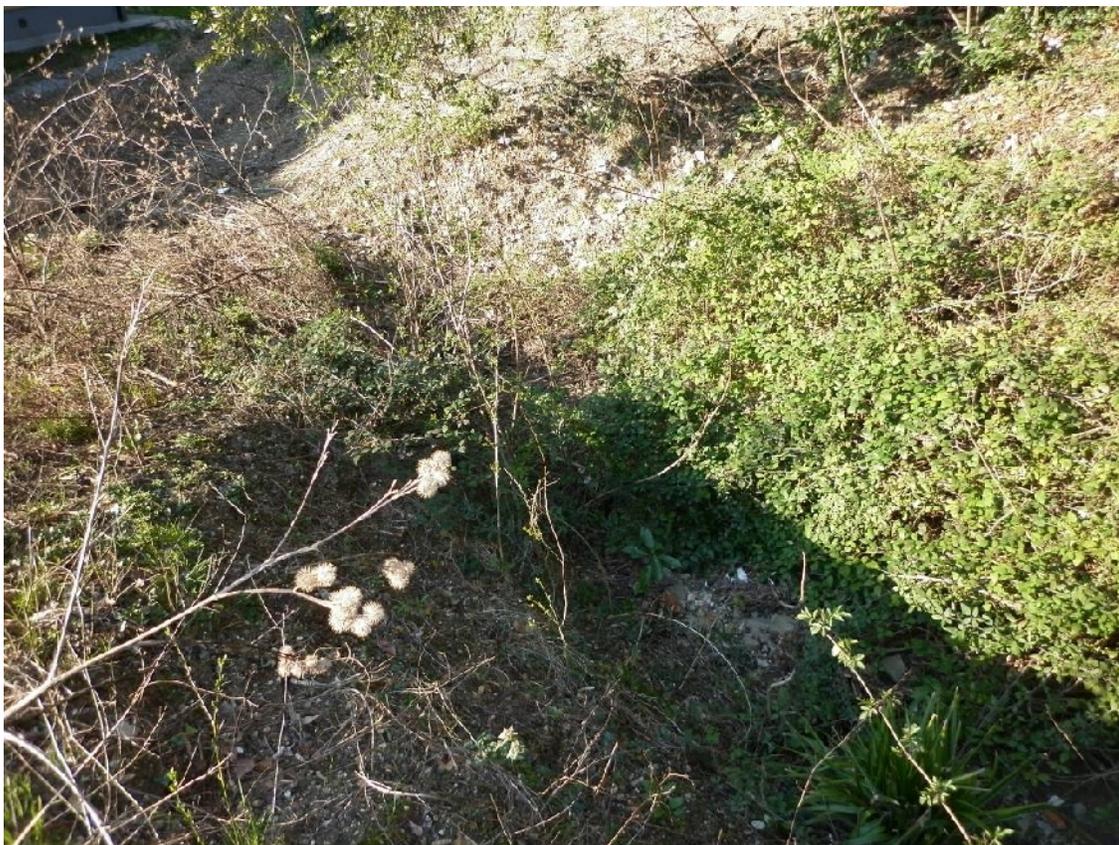
Dietro i fabbricati, che si trovano alla fine di via del Capofonte, il corso d'acqua è stato interrotto in una trincea e da qui si perdono le tracce (Tavola 119.).

Tavola 119. Trincea alla fine di via del Capofonte.

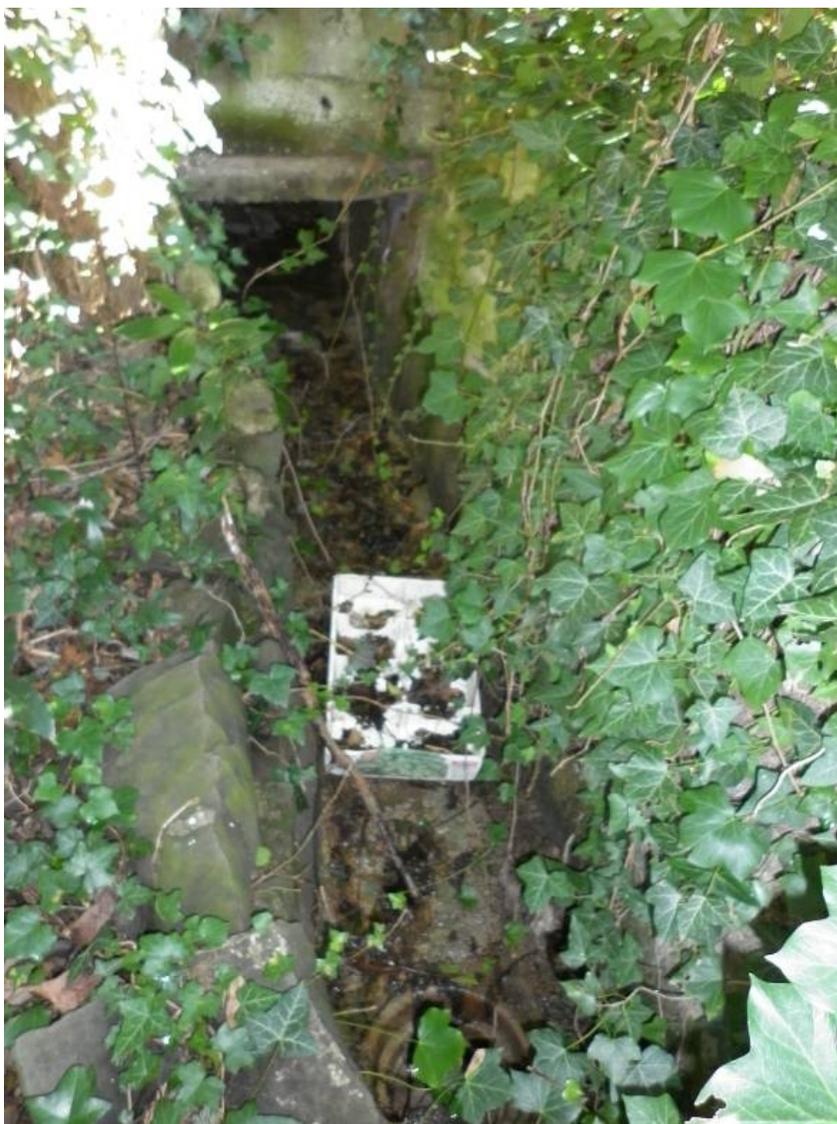
Tavola 120. Foro di uscita dalla condotta sotterranea.

Questo bacino è quasi completamente costretto in una condotta sotterranea, si rileva soltanto una piccola porzione a cielo aperto a sud di Timignano, tra 120m s.l.m.m. e 100 m s.l.m.m. Esce dalla condotta attraverso un foro (Tavola 120.) in un muro di sostegno e scorre su due livelli, uno sotterraneo, dove scorrono le acque che vengono da monte, e l'altro lungo un canale superficiale dove vengono raccolte tutte le acque superficiali e di ruscellamento.

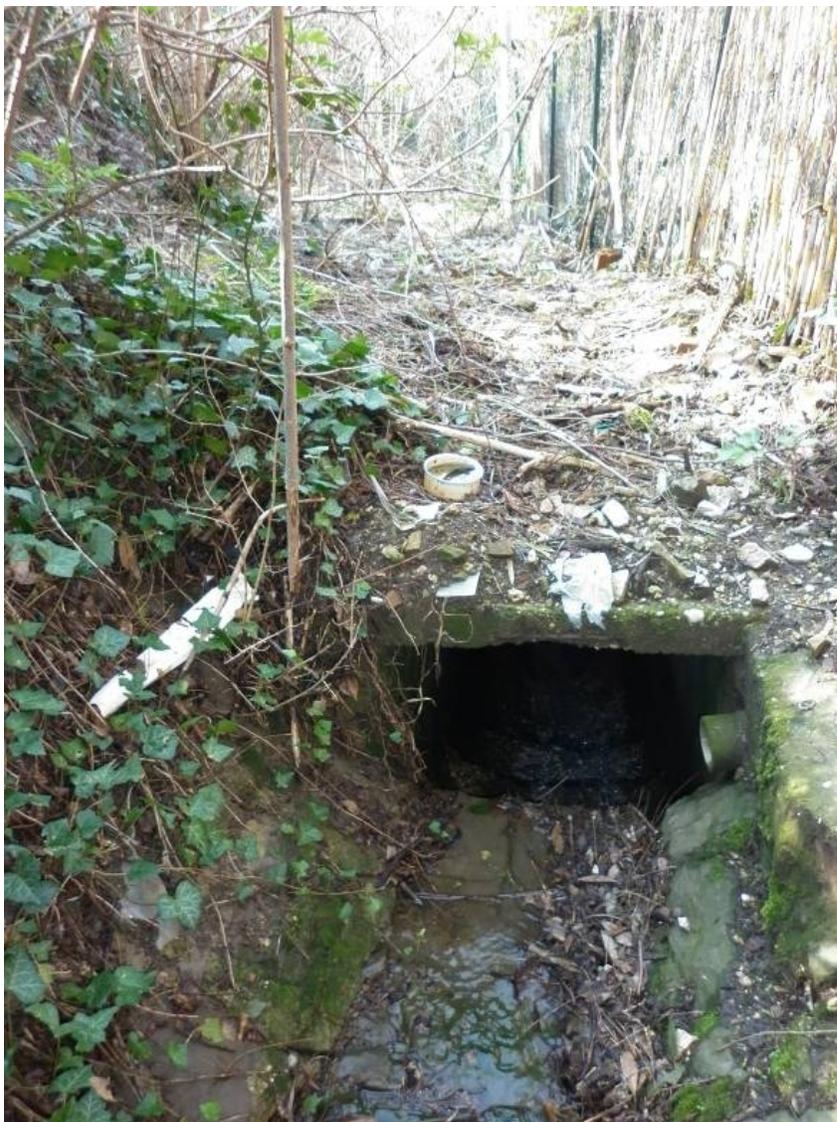
L'imbocco della condotta può subire intasamenti in occasioni di forti piogge a causa della sua sezione ridotta (Tavola 121.).

Tavola 121. Sezione ridotta dell'entrata nella condotta sotterranea.

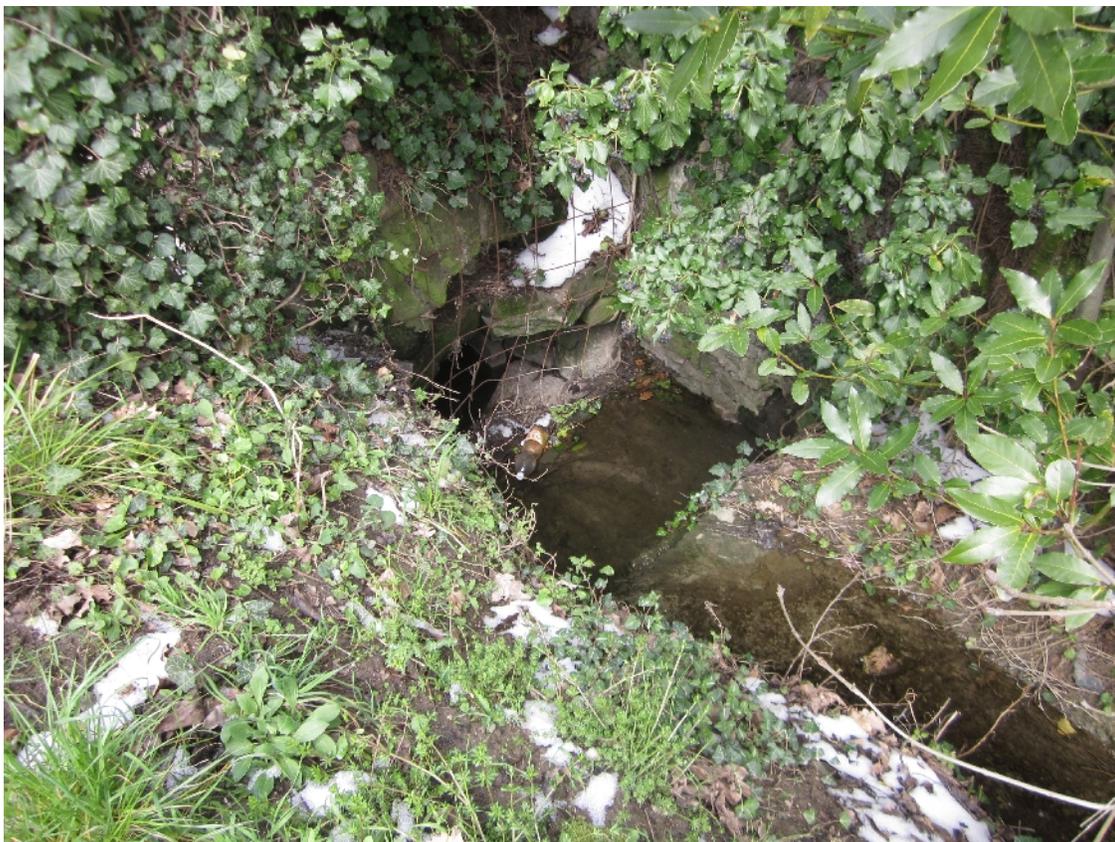
La sezione d'entrata della condotta sotto Strada per Longera è molto stretta e in casi di intense precipitazioni potrebbe non smaltire completamente le portate di deflusso (Tavola 122.). Anche l'uscita dalla galleria ha una sezione stretta e parzialmente riempita da materiali trasportati dalla corrente torrentizia.

Tavola 122. Entrata della condotta sotto Strada per Longera.
