COMUNE DI TRIESTE

PIANO REGOLATORE GENERALE COMUNALE Variante Generale

STUDIO GEOLOGICO

RELAZIONE GEOLOGICA - PARERE DI COMPATIBILITÀ (L.R. 27/88)
NORME GEOLOGICO-TECNICHE

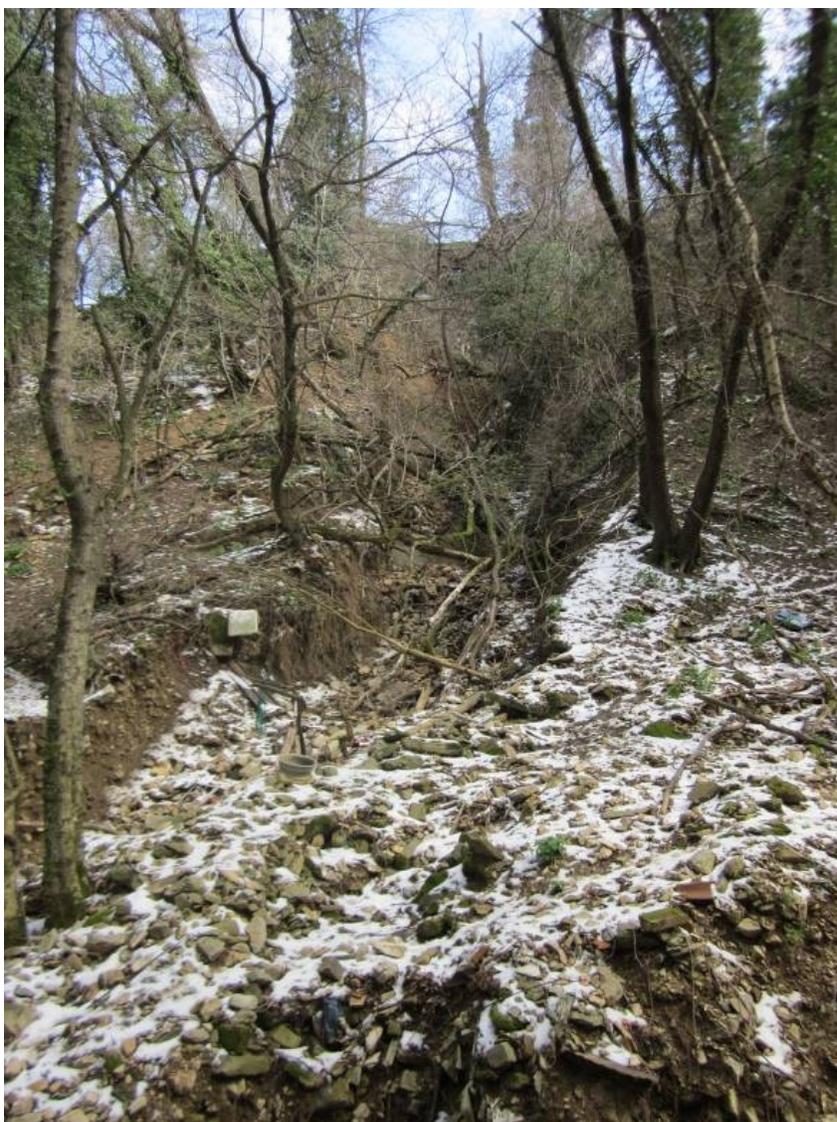
A quota 150 m s.l.m.m. si osserva una marcata incisione sul versante destro nei materiali di riporto e nel sottostante Flysch (Tavola 123.) causata dall'erosione di acque di non accertata provenienza che escono da due tubi posti sotto Strada per Longera di cui uno in cemento e uno in plastica.

Tavola 123. Marcata incisione sul versante destro nei materiali di riporto e nel sottostante Flysch.

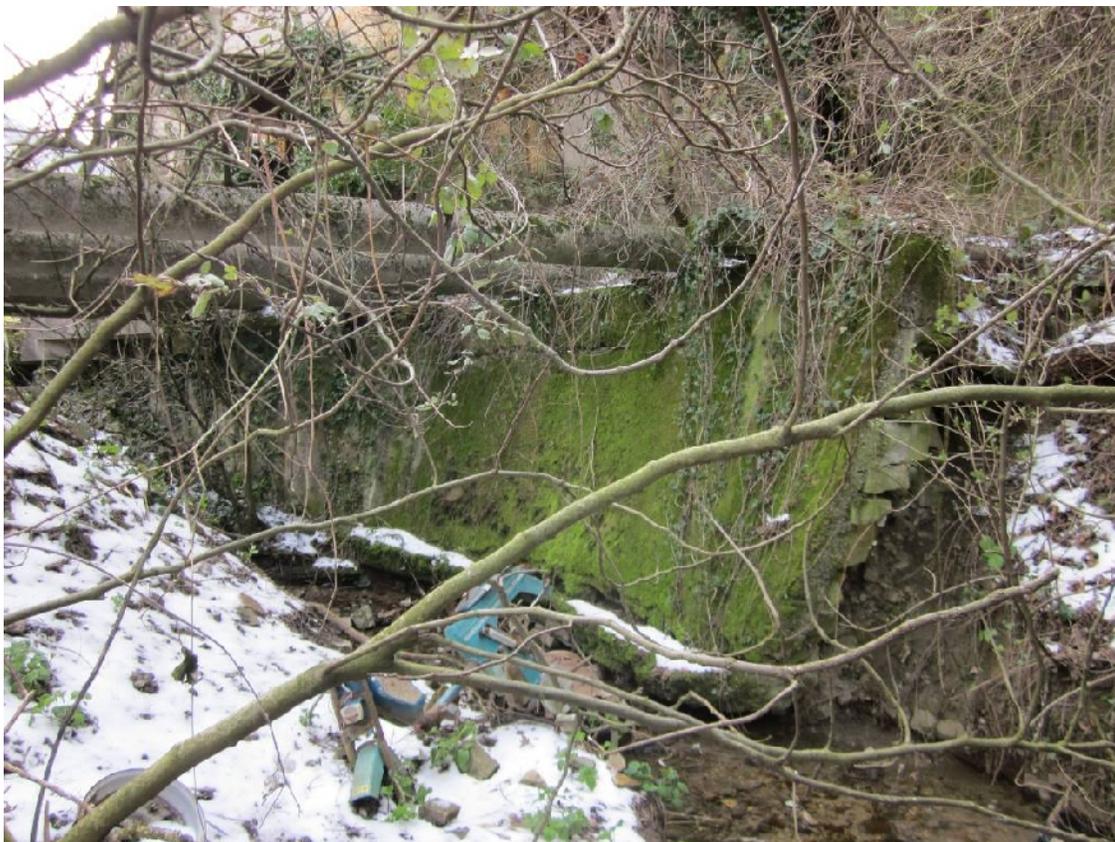
Il sottopassaggio della ferrovia ha una sezione ampia e sgombra da ostacoli, mentre dei problemi potrebbero sorgere più a valle, in corrispondenza di una vecchia struttura sempre ferroviaria, dove il torrente ha eroso il piede del muro di sostegno del versante e la scarpata che segue dopo la fine del muro (Tavola 124.). A causa della sezione del torrente non molto ampia in questo punto, in caso di un cedimento del muro, si potrebbe avere una parziale ostruzione dell'alveo.

Tavola 124. Evidente erosione del piede del muro di sostegno del versante.

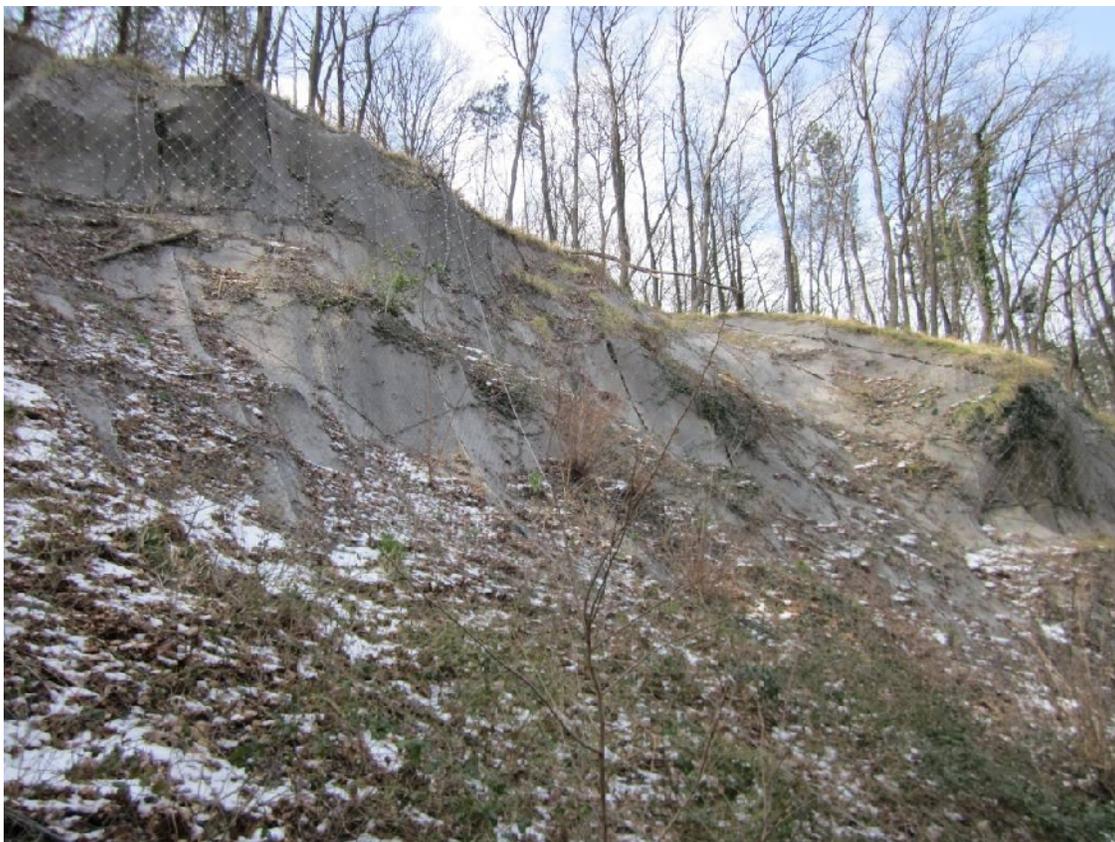
Dalle prime abitazioni in poi il torrente è quasi sempre canalizzato. Il fianco sinistro della valle, più instabile, ha una acclività più accentuata di quello destro. A quota 122 m s.l.m.m sul versante sinistro sono state eseguite delle opere di messa in sicurezza dello stesso tramite chiodatura, reti e pannelli fune (Tavola 125.).

Tavola 125. Messa in sicurezza tramite chiodatura, reti e pannelli fune.

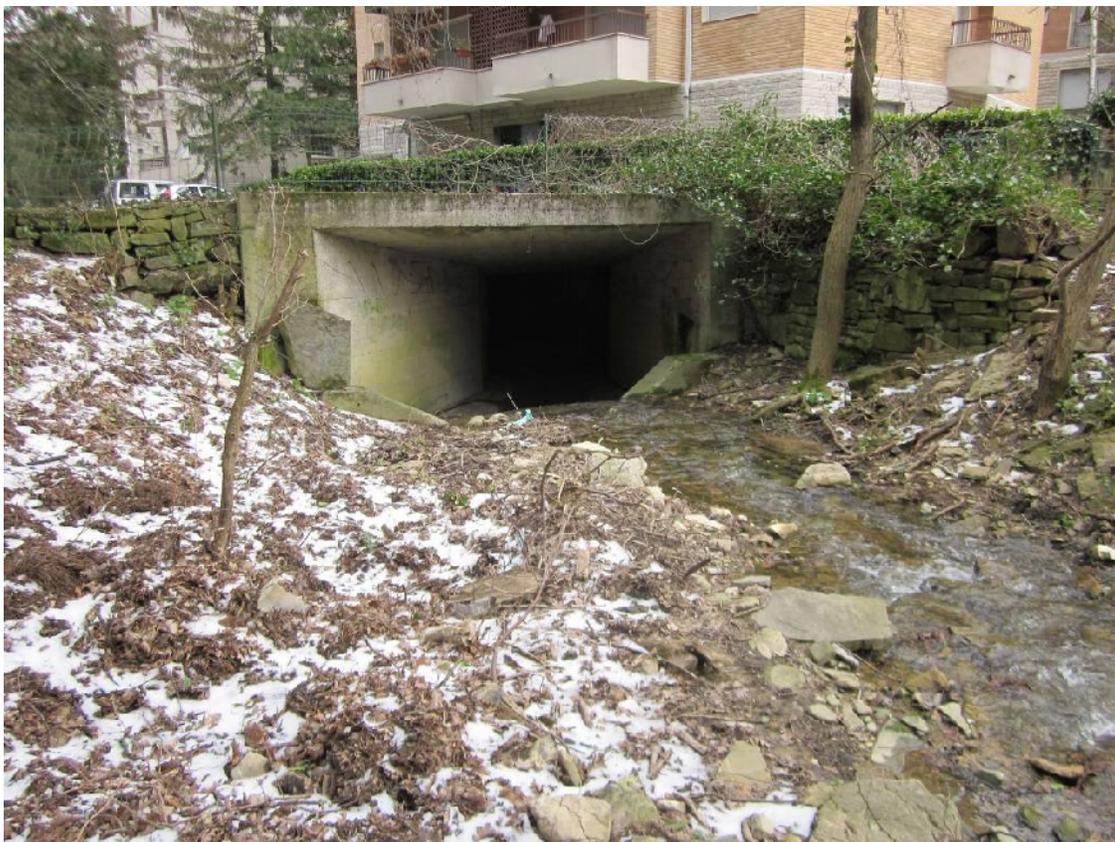
A quota 70 m s.l.m.m. il torrente dirige in una condotta sotterranea al di sotto di una zona residenziale (Tavola 126.), tramite un'entrata con una sezione molto ampia e sgombra da materiali che possano impedire il deflusso delle acque. In concomitanza dei campi sportivi più a valle il torrente viene di nuovo a giorno.

Tavola 126. Il passaggio delle acque nella condotta sotterranea al di sotto di una zona residenziale.

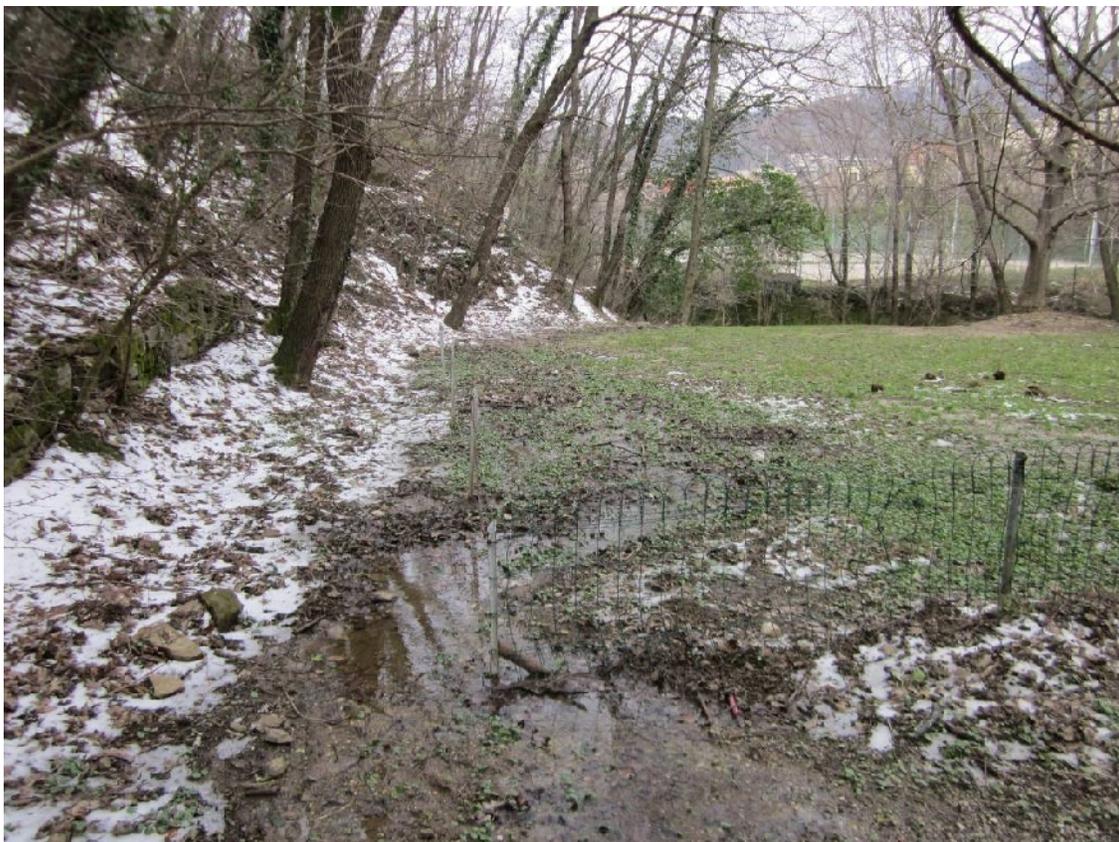
Nel tratto soprastante la galleria, dal versante orografico sinistro, si rileva la presenza di due corsi d'acqua secondari temporanei. Il primo, più a monte, viene incanalato in una condotta sotterranea, anche se la sezione di entrata è quasi completamente riempita da materiale organico. Il secondo defluisce alla base del versante fino a confluire con il torrente in uscita dalla galleria. In questo tratto però, quando le acque sono più abbondanti si può avere un allagamento del prato confinante (Tavola 127.).

Tavola 127. Unione con il torrente in uscita dalla galleria.

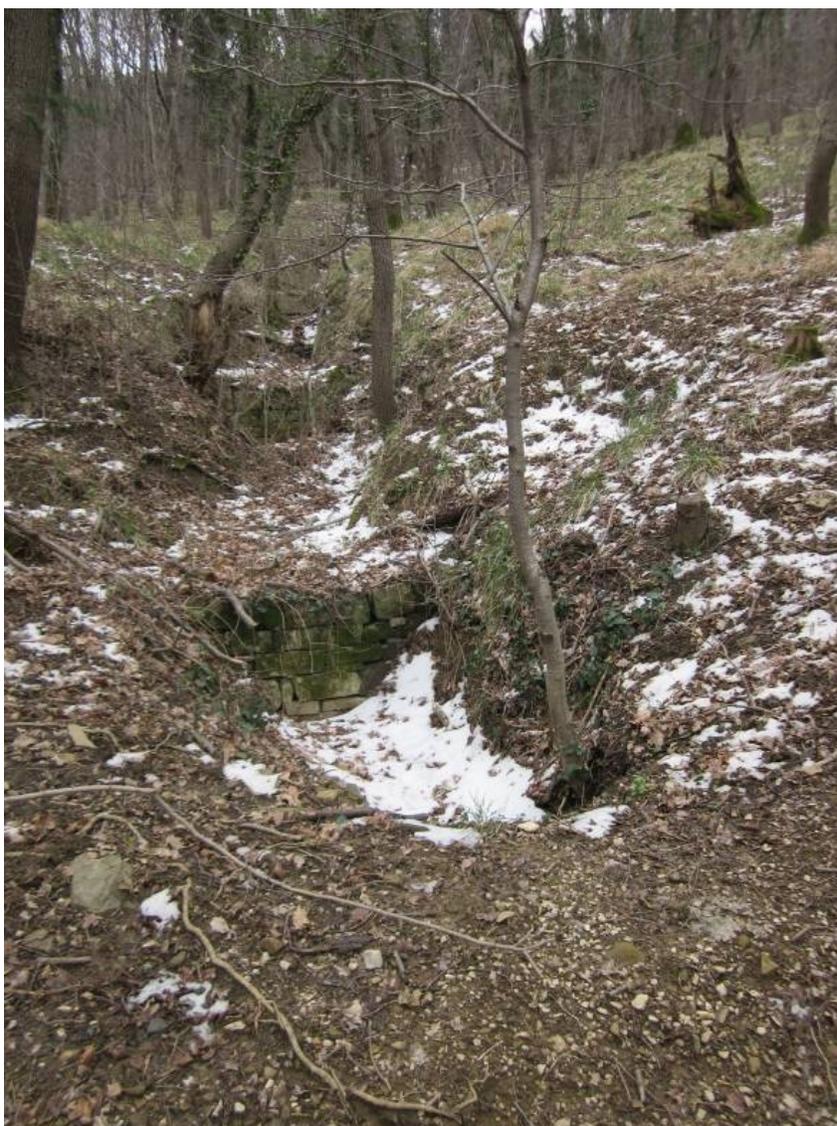
Tavola 129. Vecchia opera di regimazione idraulica in conci di arenaria.

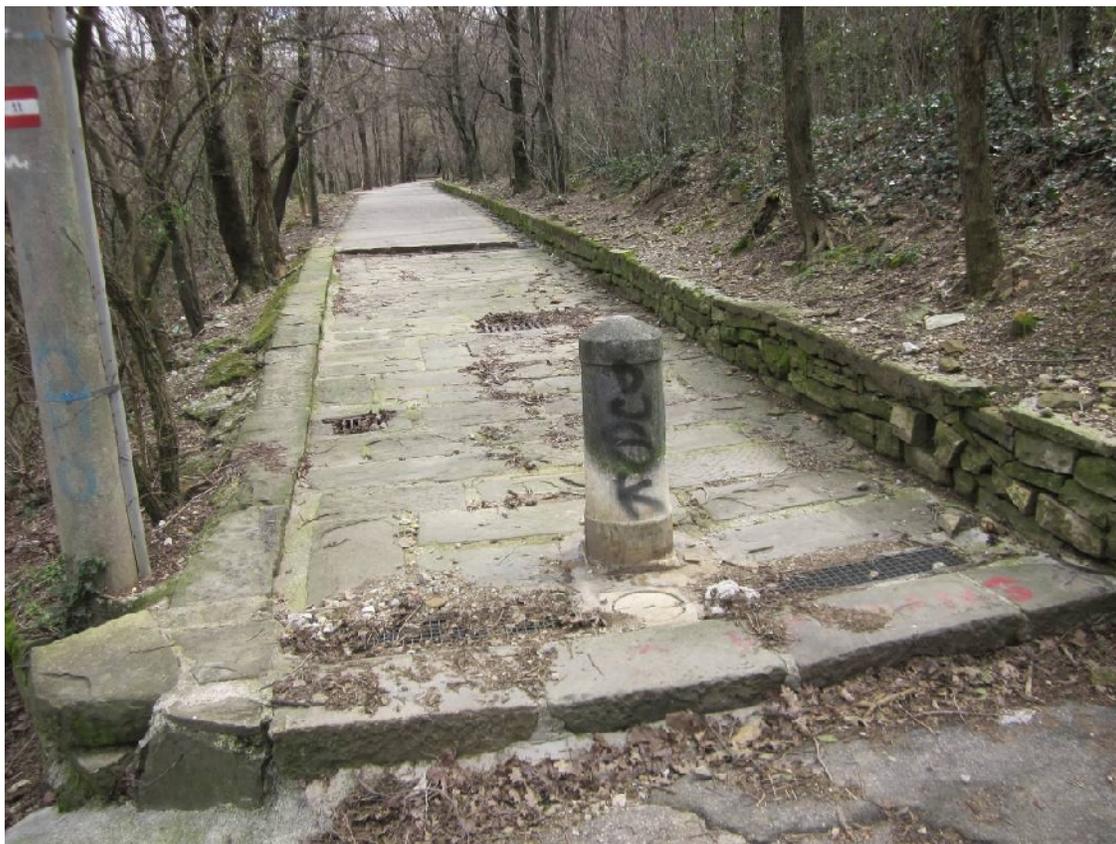
Si segnala altresì che dietro la scuola media di via Pindemonte, uno di questi corsi d'acqua disperde le proprie acque nella cunetta di un sentiero; questo dovrebbe convogliarle in due griglie situati alla fine del sentiero (Tavola 130.). Parte delle acque in occasione di intense precipitazioni dirigono invece in strada o lungo il versante dietro l'edificio scolastico.

Tavola 130. Griglie di intercettazione situati nella parte terminale del sentiero.

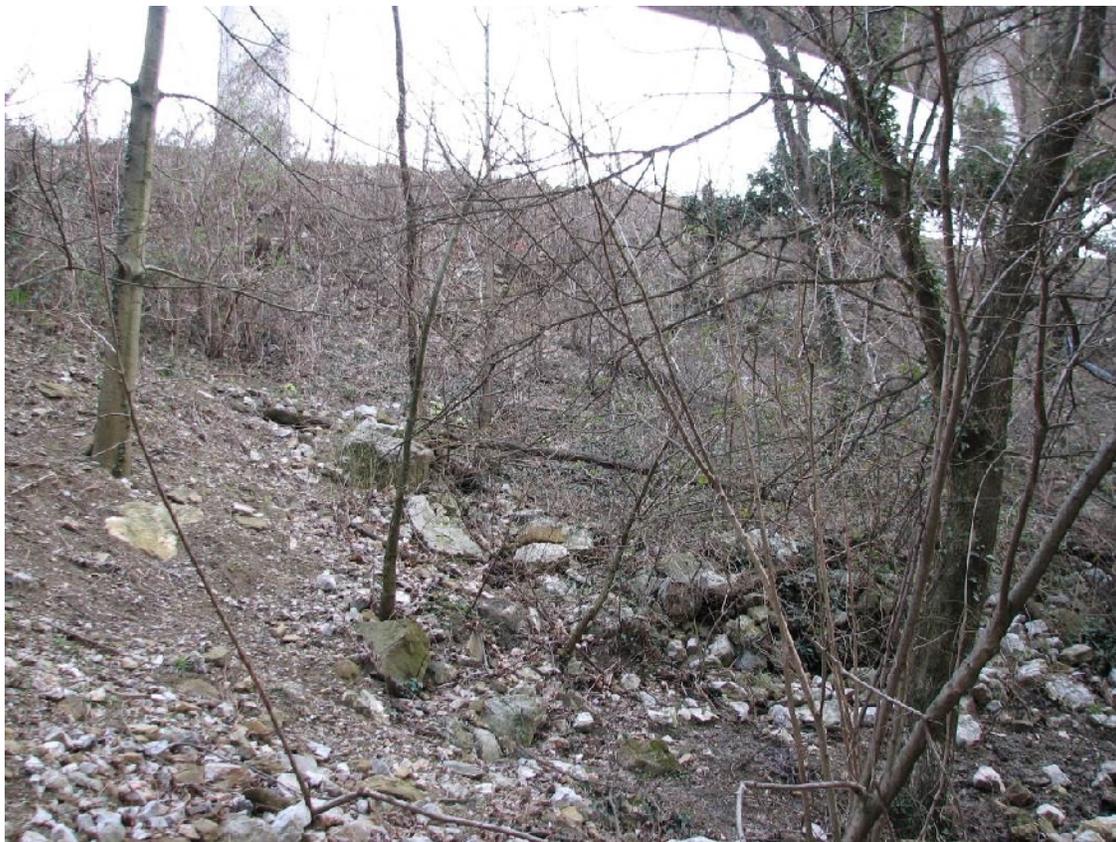
Il corso d'acqua si origina a quota 240 m, sul fianco settentrionale del Colle Montebello-Cattinara, a Nord dell'abitato di Cattinara, su litotipi marnoso-arenacei della formazione del Flysch. Nel tratto di monte il corso d'acqua scorre a valle della S.S. 202 e di una rampa di accesso alla Grande Viabilità Triestina. In sinistra idrografica il fianco dell'impluvio è costituito dal terrapieno su cui scorre la viabilità sopraccitata. La copertura detritica che caratterizza tale versante manifesta instabilità geostatica.

Tavola 131. Instabilità geostatica su versante con copertura detritica.

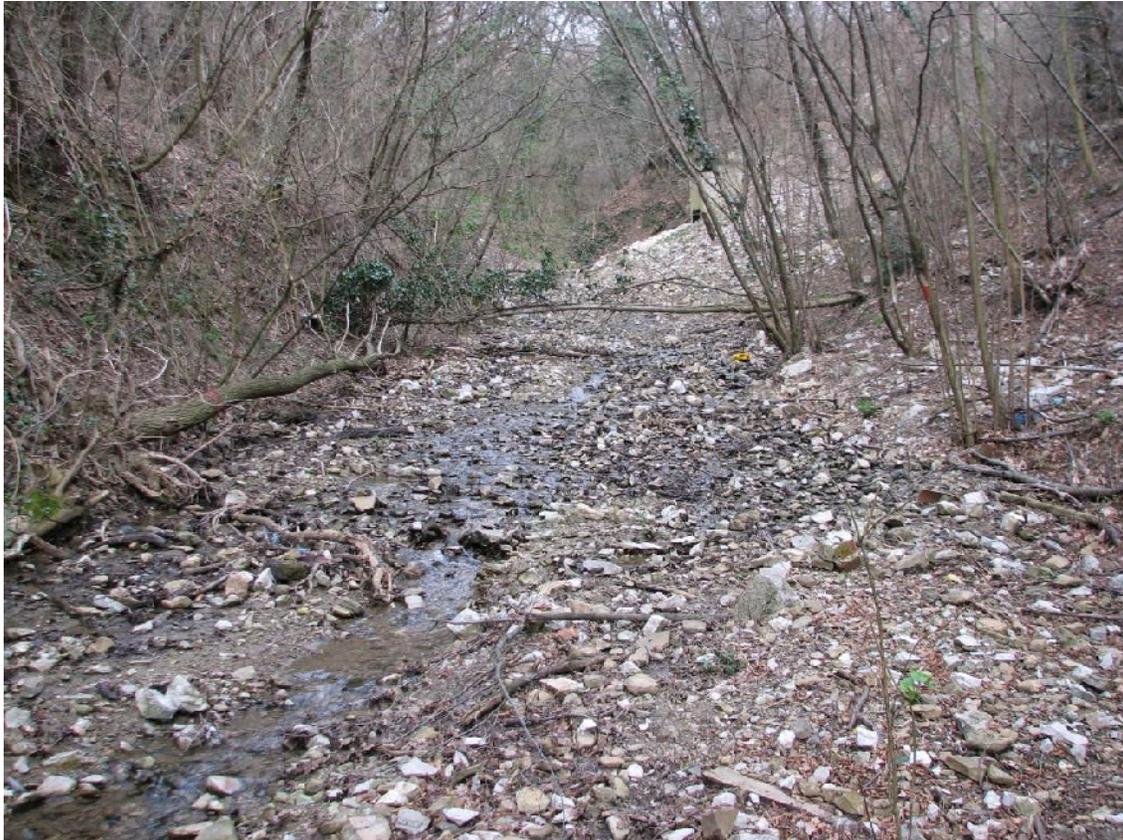
A quota 195 m le acque vengono convogliate in una tubazione interrata, a monte della quale l'alveo si presenta sovralluvionato (Tavola 132.). I versanti presentano una marcata instabilità geostatica, come testimoniato dai numerosi alberi caduti.

Tavola 132. Alveo sovralluvionato.

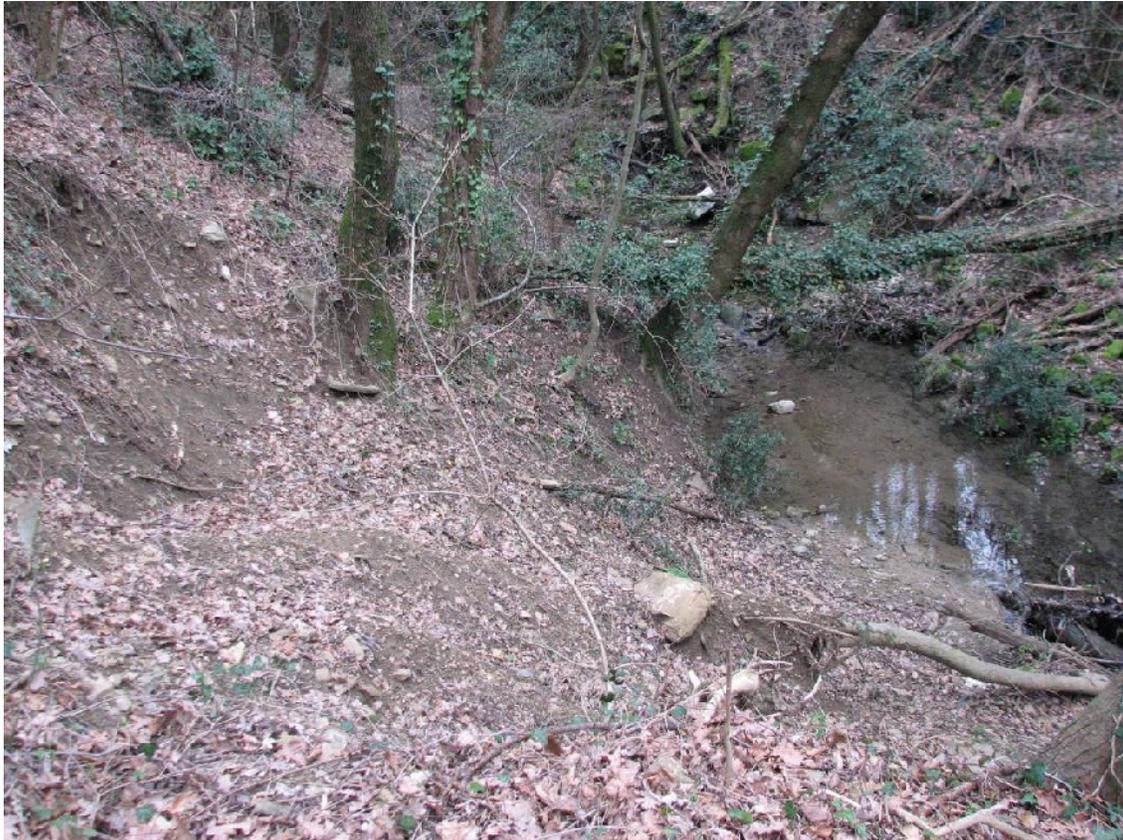
Poco a valle il corso d'acqua viene convogliato in una tubazione interrata e successivamente in una canalizzazione in calcestruzzo. I versanti dell'impluvio manifestano in modo diffuso instabilità con dissesti puntuali attivi (da Tavola 131. a Tavola 136.).

Tavola 134. Nicchia di distacco e corpo di frana che ingombra parzialmente l'alveo.

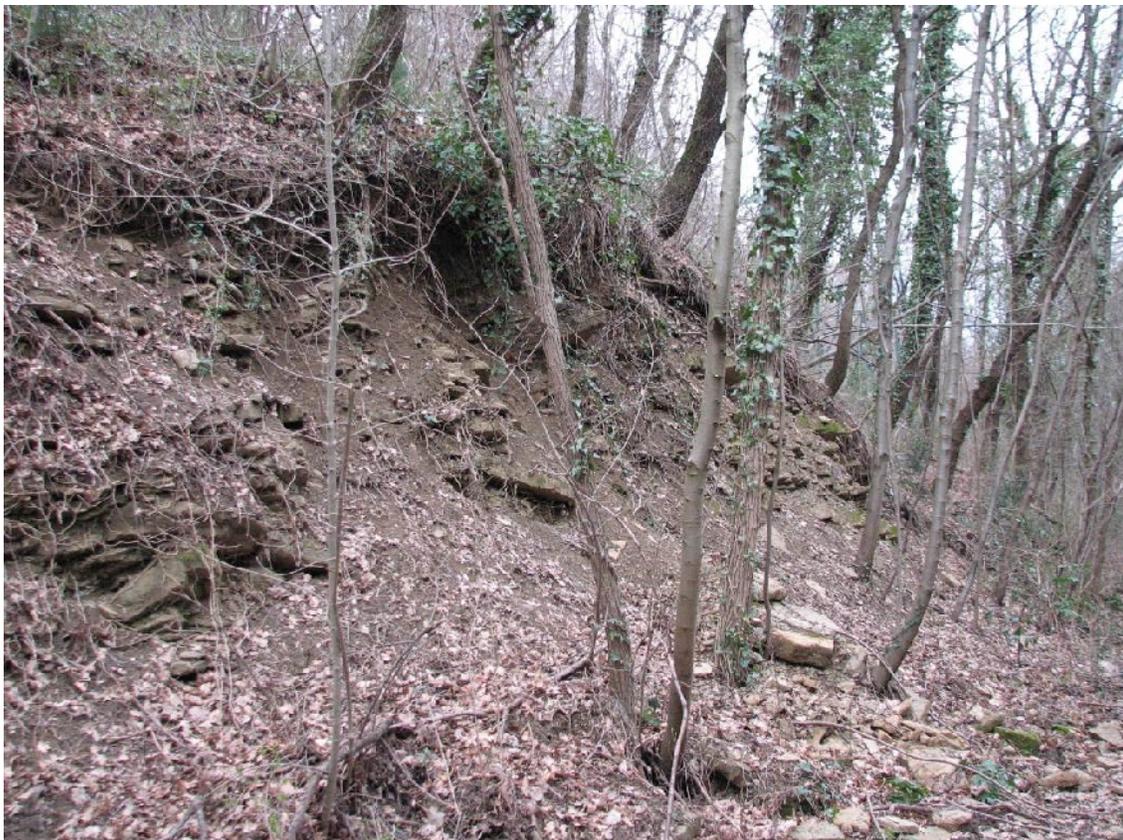
Tavola 135. Dissesto geostatico che interessa il substrato roccioso marnoso-arenaceo.

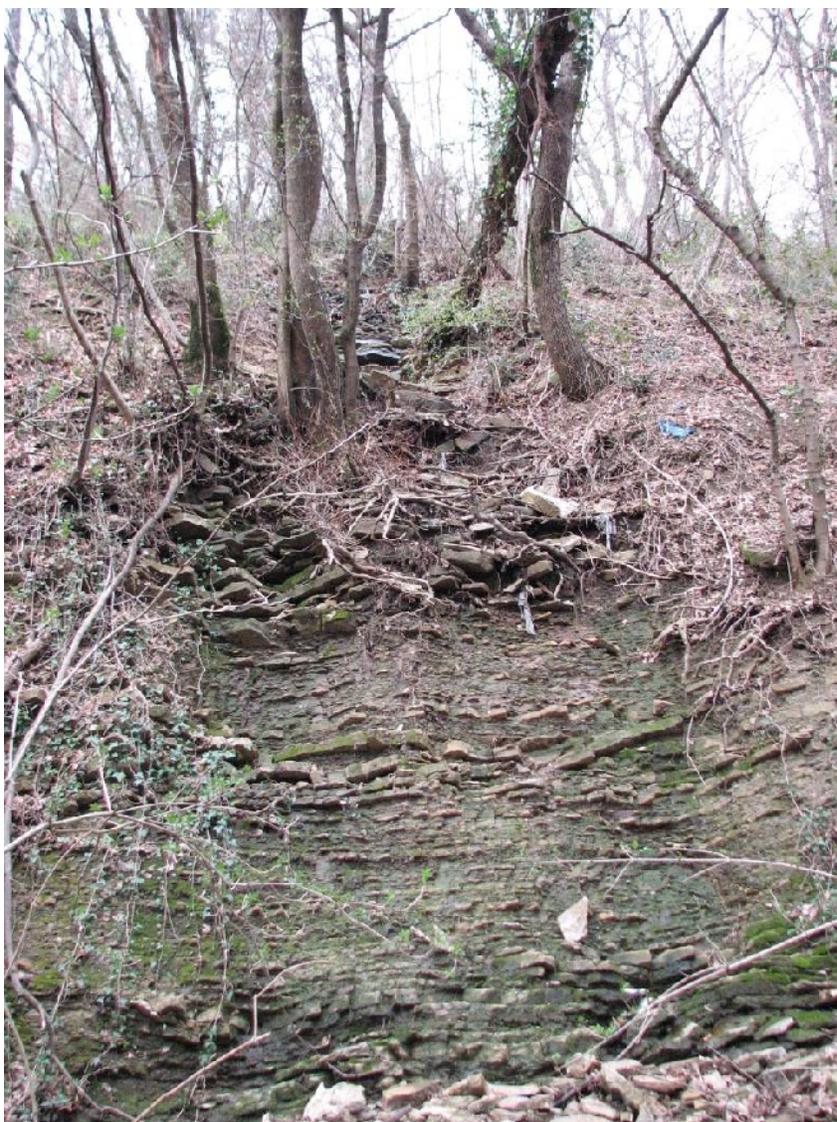
Tavola 136. Scarpata in erosione ad opera di acque di ruscellamento provenienti da una tubazione che sbocca a monte.

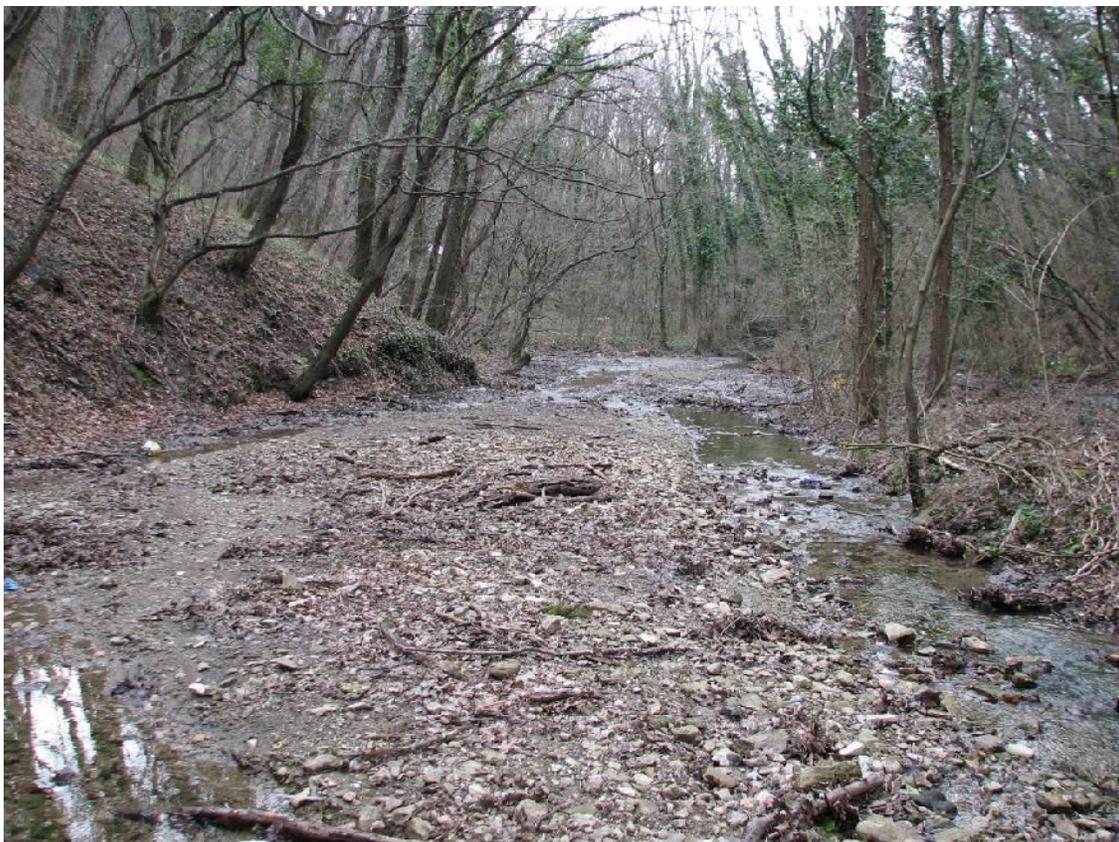
A quota 163 m il corso d'acqua viene convogliato in una tubazione interrata. A monte dell'imboccatura di tale tubazione l'alveo si presenta sovralluvionato (Tavola 137.). Sul versante in sinistra idrografica affiora materiale litoide di grossa pezzatura misto a manufatti in calcestruzzo e rifiuti di varia natura. Tale materiale si presenta instabile (Tavola 138.).

Tavola 137. Alveo sovralluvionato.

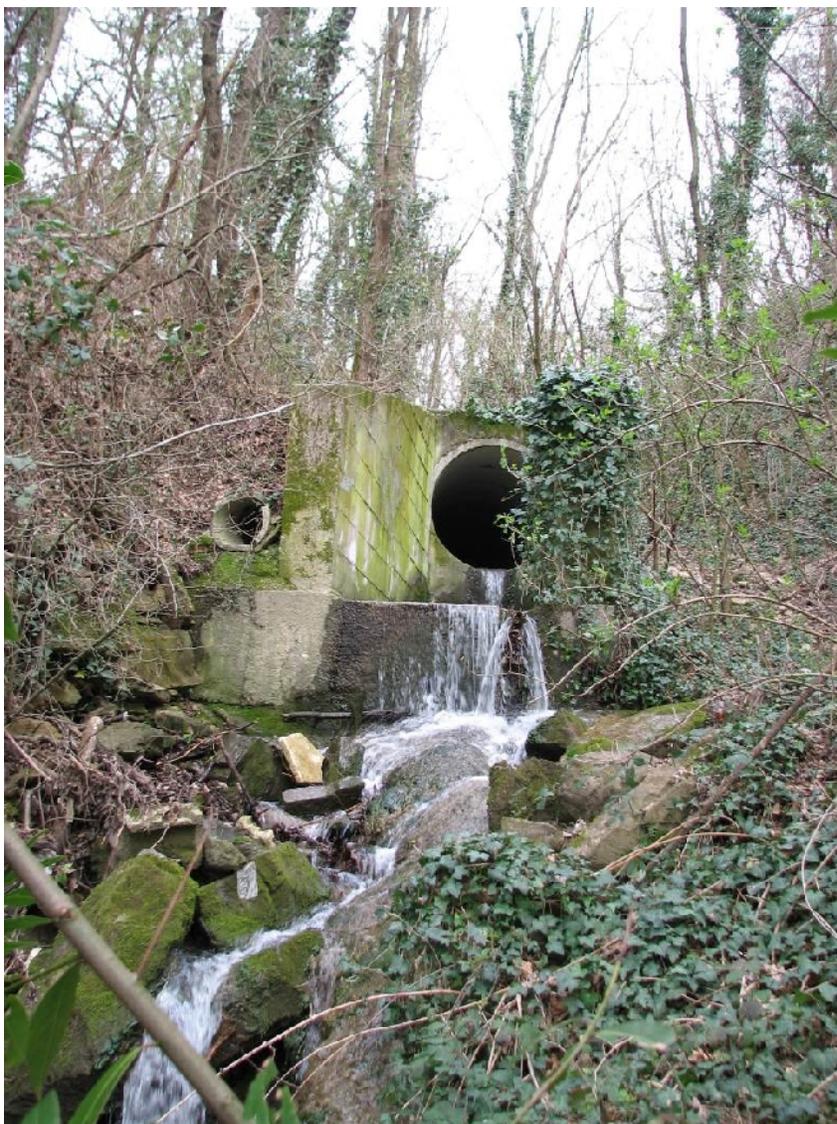
Il corso d'acqua sbocca dalla tubazione interrata a quota 160 m e scorre in un alveo contraddistinto da una pendenza maggiore di quella che caratterizza il tratto a monte (Tavola 139.). Localmente sono presenti rifiuti di varia natura (Tavola 140.).

Tavola 139. Sbocco del canale interrato.

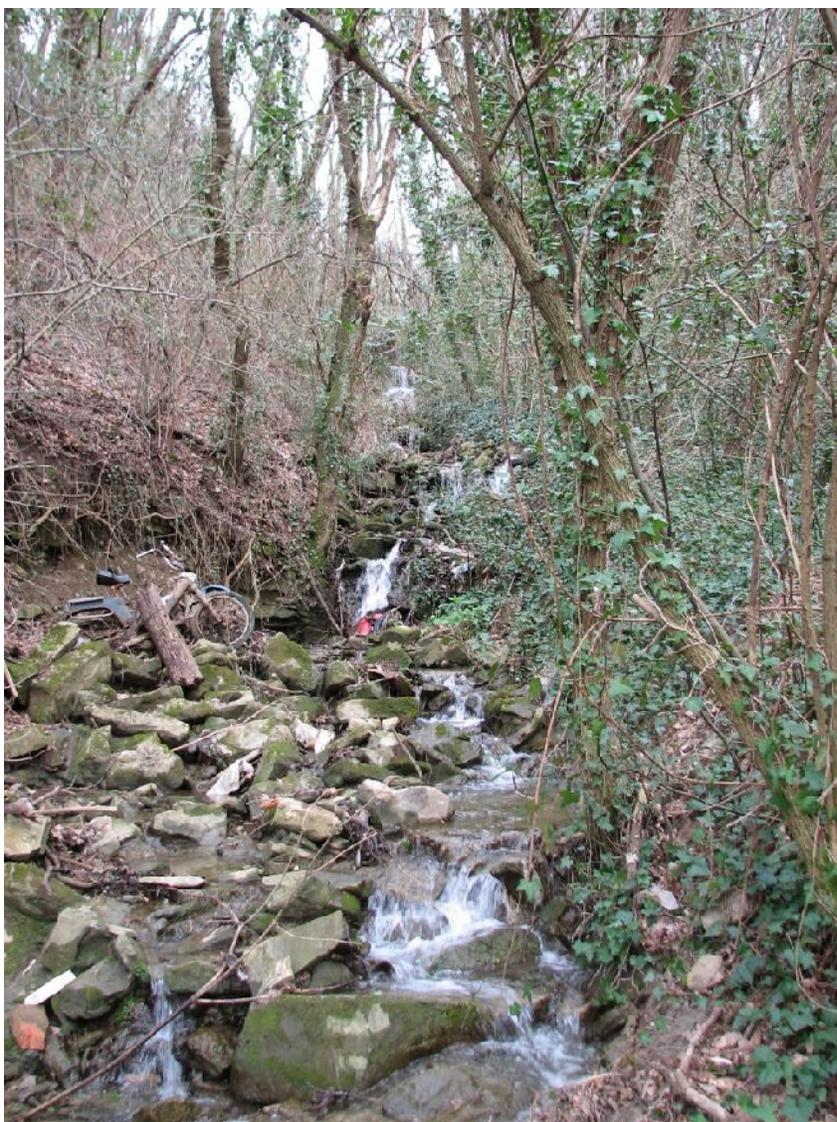
Tavola 140. Alveo con maggiore pendenza. Localmente sono presenti rifiuti di varia natura.

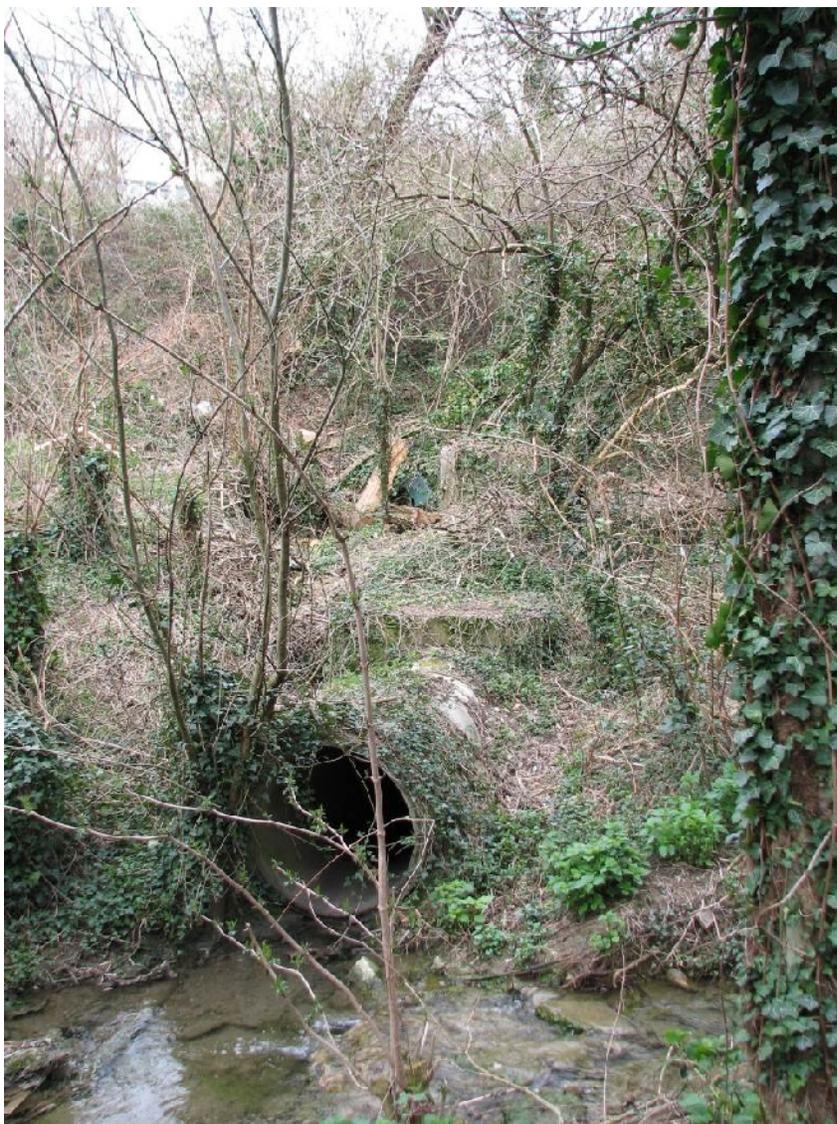
A quota 150 m c'è lo sbocco di una canalizzazione interrata che confluisce nell'asta torrentizia le acque dell'impluvio minore che si sviluppa in destra idrografica, a partire dal piede del muro di contenimento a valle della Via Forlanini (Tavola 141.).

Tavola 141. Sbocco della canalizzazione interrata che fa capo al sottobacino in destra idrografica.

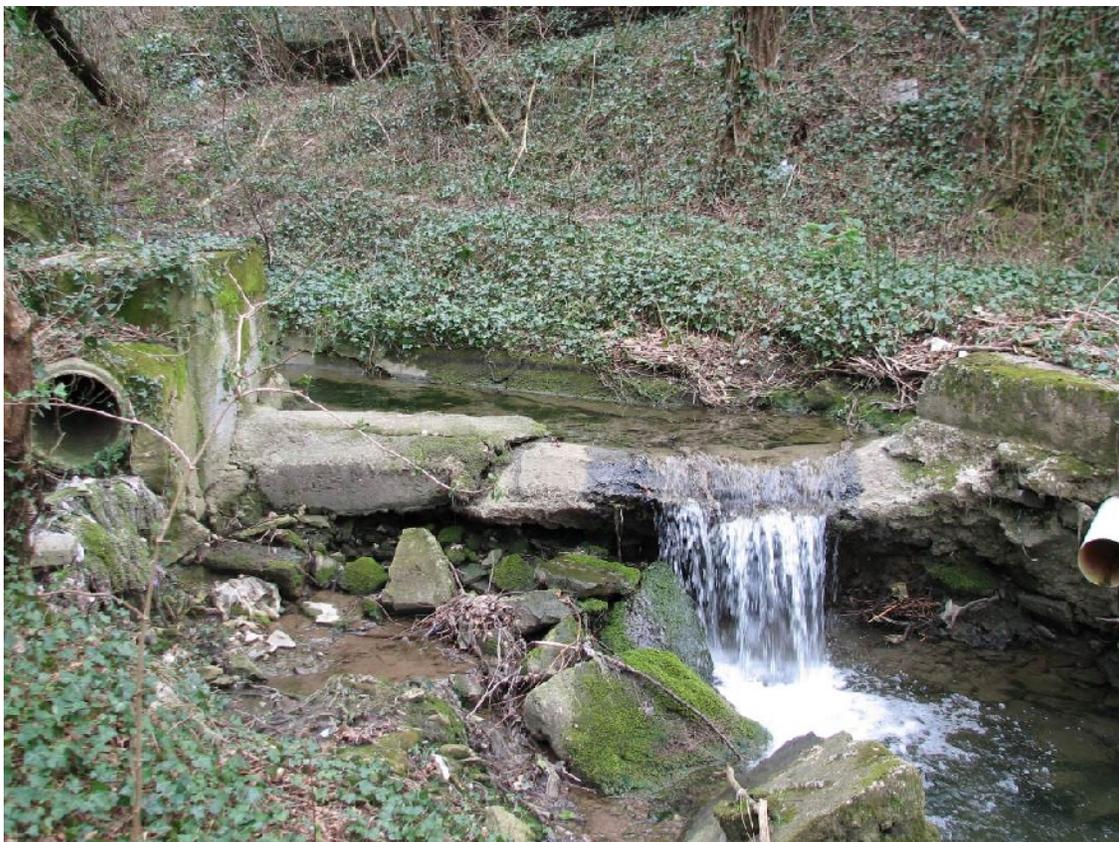
A valle sono presenti alcune opere di regimazione di cui la maggior parte sono in cattivo stato di conservazione o necessitano di manutenzione (Tavola 142.).

Tavola 142. Opere di regimazione idraulica in cattivo stato di conservazione.

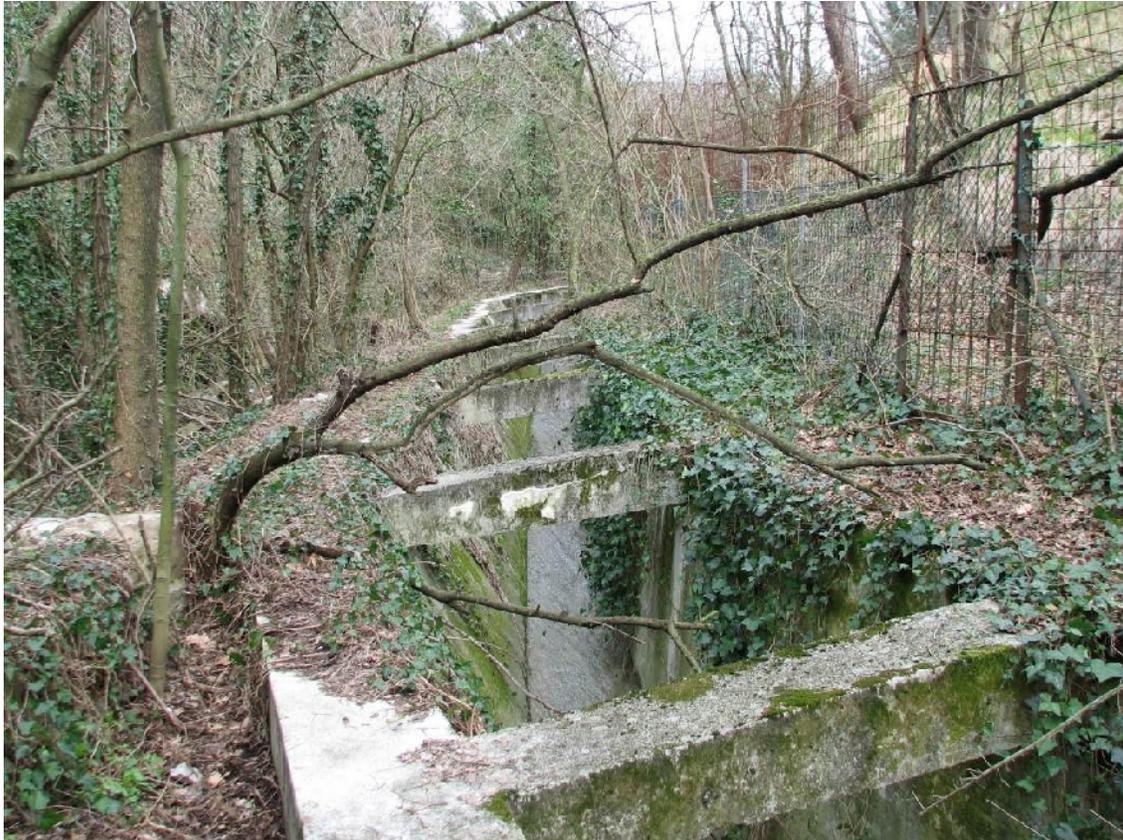
Poco a monte dello sbocco della galleria ferroviaria è presente una canalizzazione in calcestruzzo (Tavola 144.), a valle della quale la sponda destra dell'alveo è rivestita in pietra (Tavola 145.) e, per un breve tratto, da un cordolo in calcestruzzo .

Tavola 144. Canalizzazione in calcestruzzo.

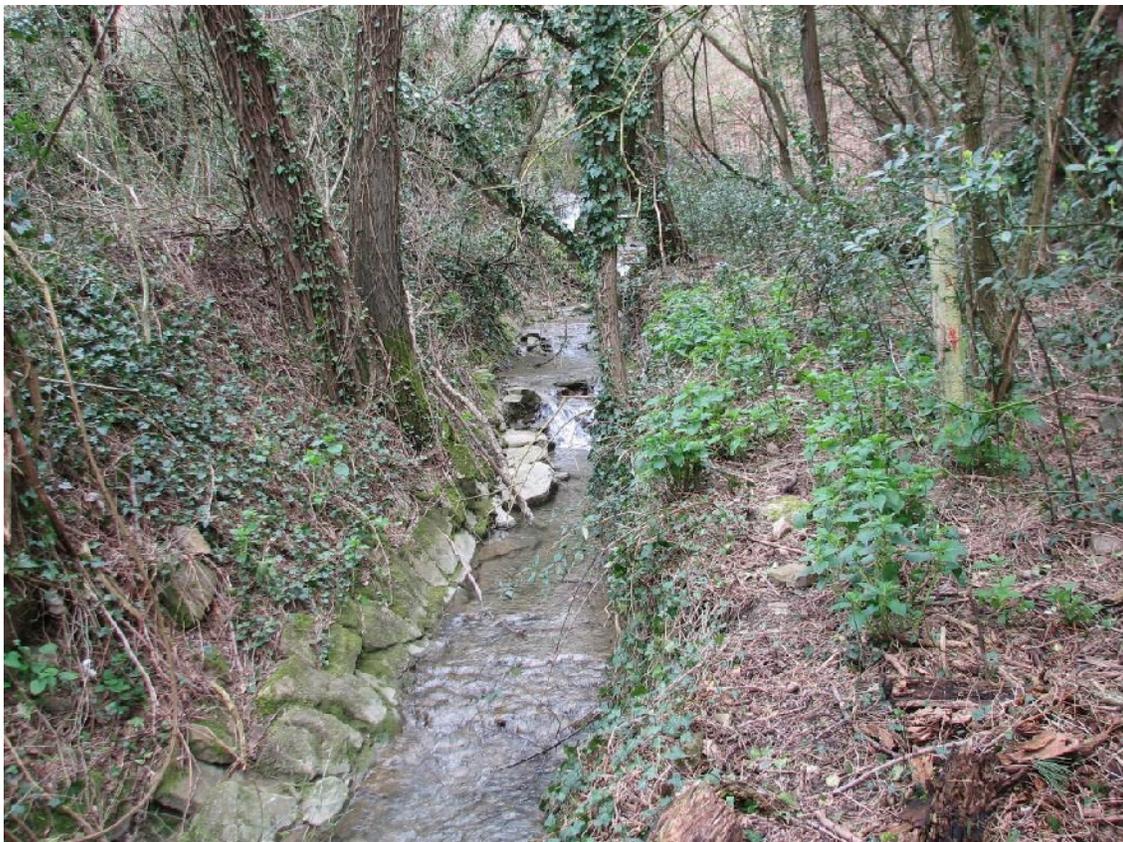
Tavola 145. Sponda in destra idrografica rivestita in pietra.

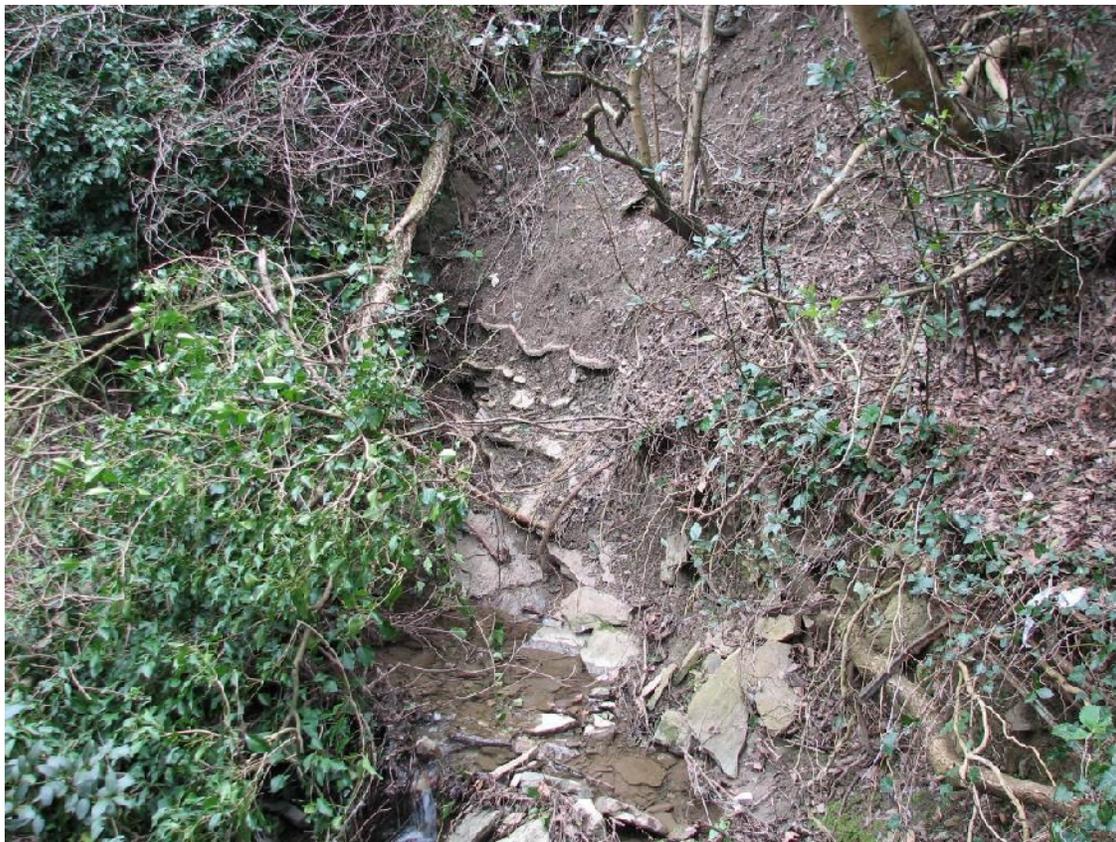
Poco a valle l'alveo presenta una prima curva verso destra, che produce effetti erosivi sulla sponda di sinistra (Tavola 146.), costituita, poco più a valle da un muretto in calcestruzzo. Nell'alveo affiora parzialmente una condotta (Tavola 147.). In questo tratto confluisce dalla sinistra idrografica un affluente che fa capo ad un sottobacino che arriva fino alla S.S.202.

Tavola 146. Erosione in sponda sinistra nei pressi della confluenza dell'affluente.

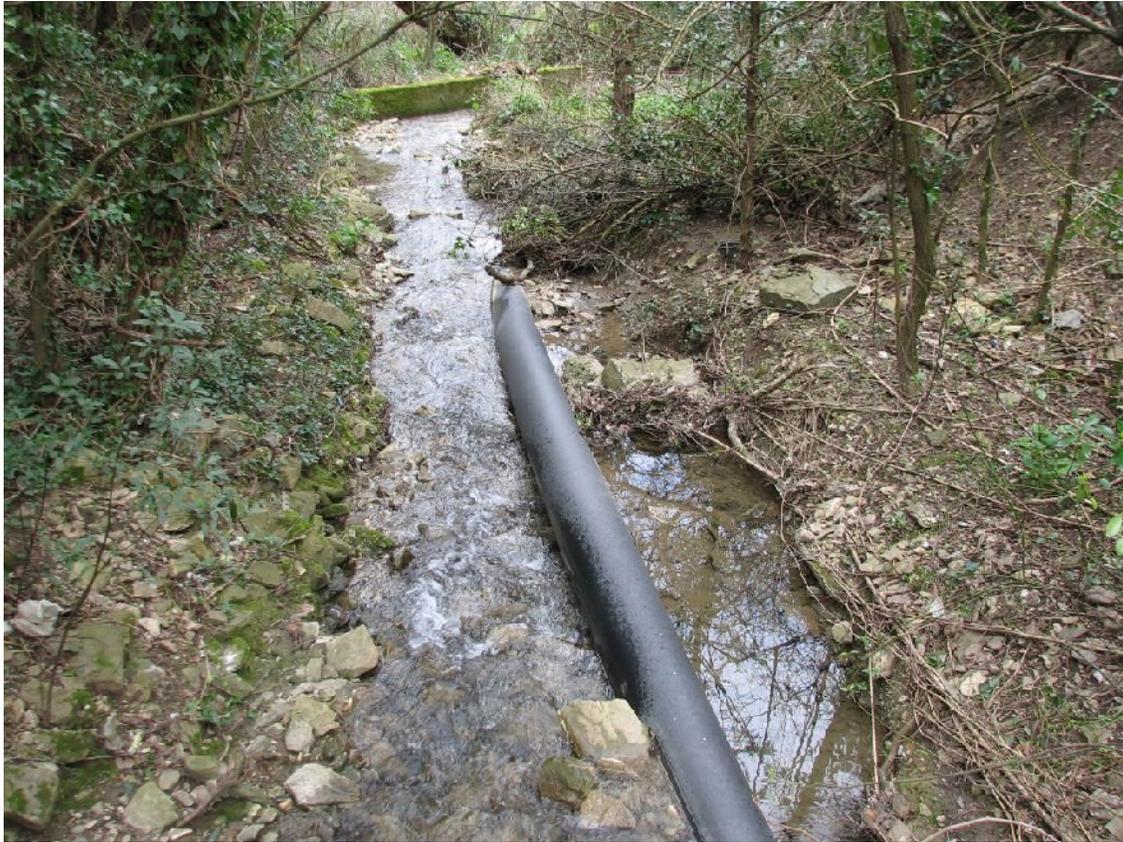
Tavola 147. Condotta affiorante nell'alveo.

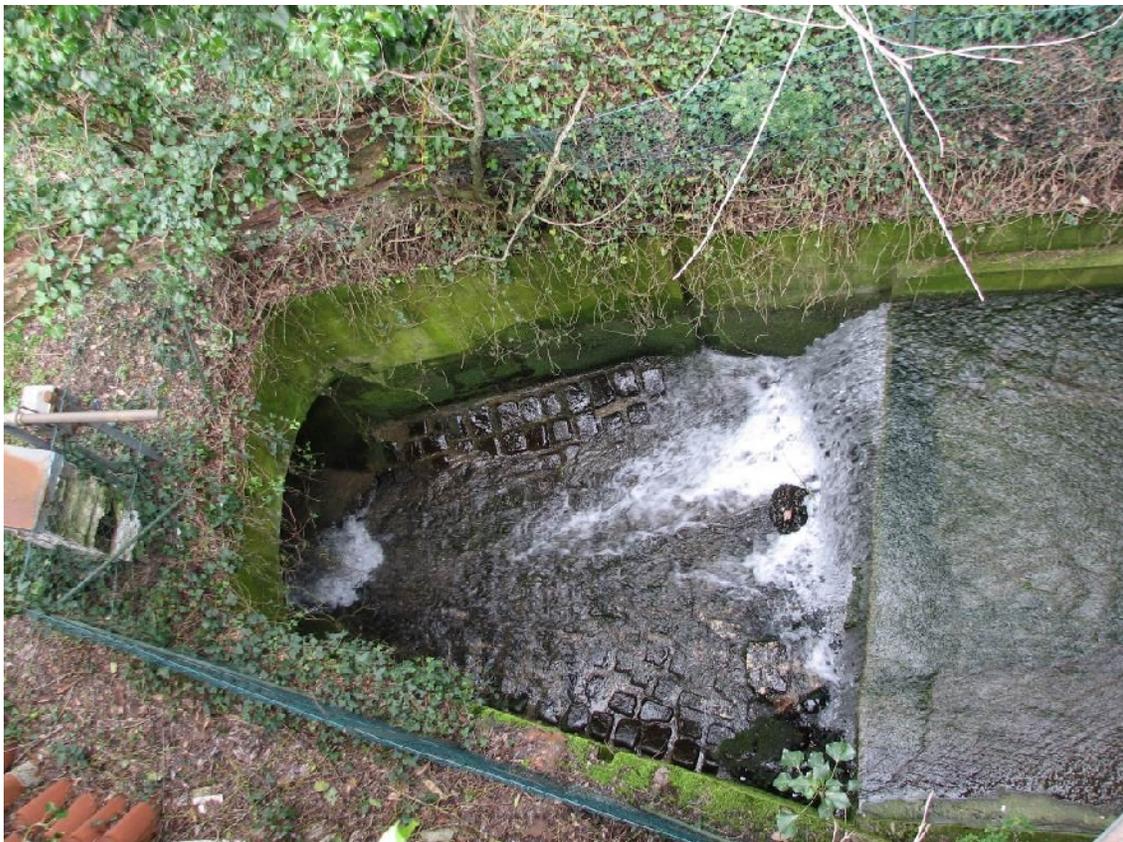
A quota 98 m l'alveo presenta una curva a gomito verso sinistra che lo porta a scorrere parallelamente al rilevato ferroviario. A quota 90 m il corso d'acqua passa sotto la linea ferroviaria ed imbecca una tubazione interrata (Tavola 148.).

Tavola 148. Imbocco della canalizzazione sotterranea.
