COMUNE DI TRIESTE

PIANO REGOLATORE GENERALE COMUNALE Variante Generale

STUDIO GEOLOGICO

RELAZIONE GEOLOGICA - PARERE DI COMPATIBILITÀ (L.R. 27/88)
NORME GEOLOGICO-TECNICHE

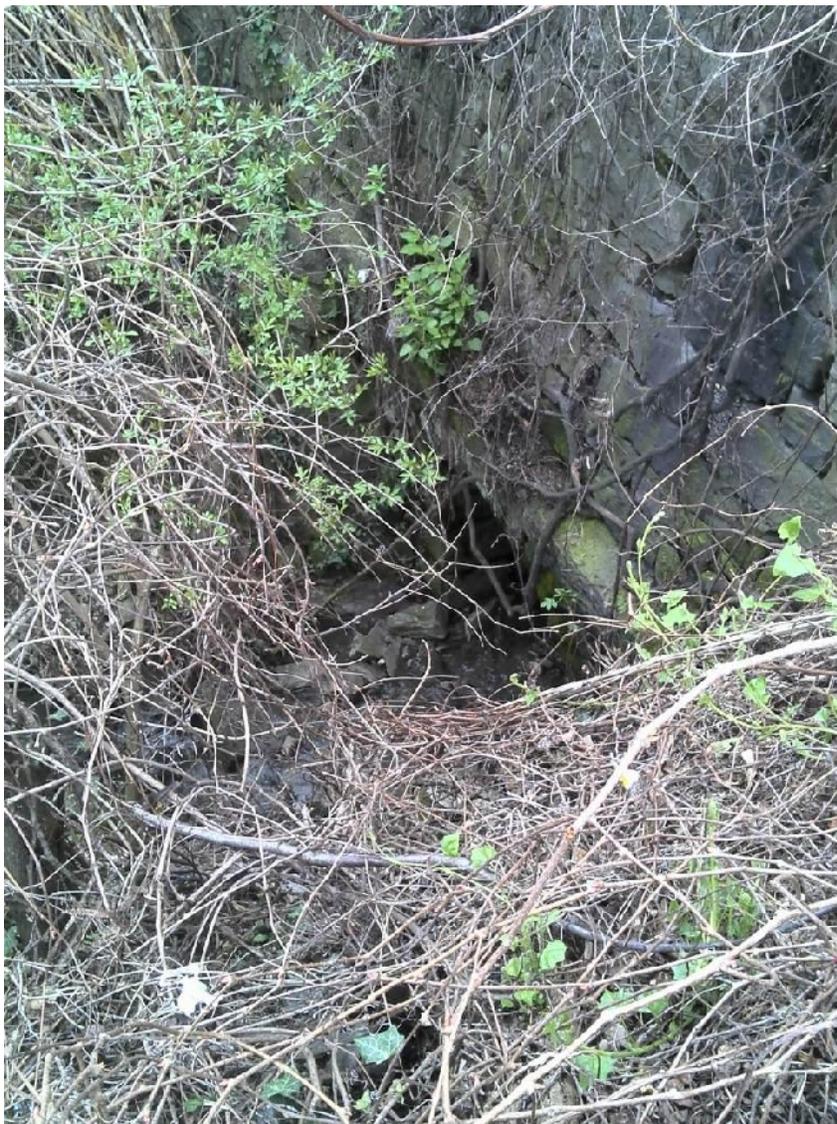
Il corso d'acqua si origina a quota 110 m, a valle del serbatoio d'acqua presente a Sud di Via Rio Corgnoletto, su litotipi marnoso-arenacei della formazione del Flysch. Il corso d'acqua scorre in una canalizzazione, in parte coperta, fino all'intersezione con la pista ciclabile, dove le acque vengono convogliate in una tubazione interrata che sbocca a valle della Via delle Campanelle (Tavola 149.).

Tavola 149. Sbocco del canale interrato a valle della Via delle Campanelle.

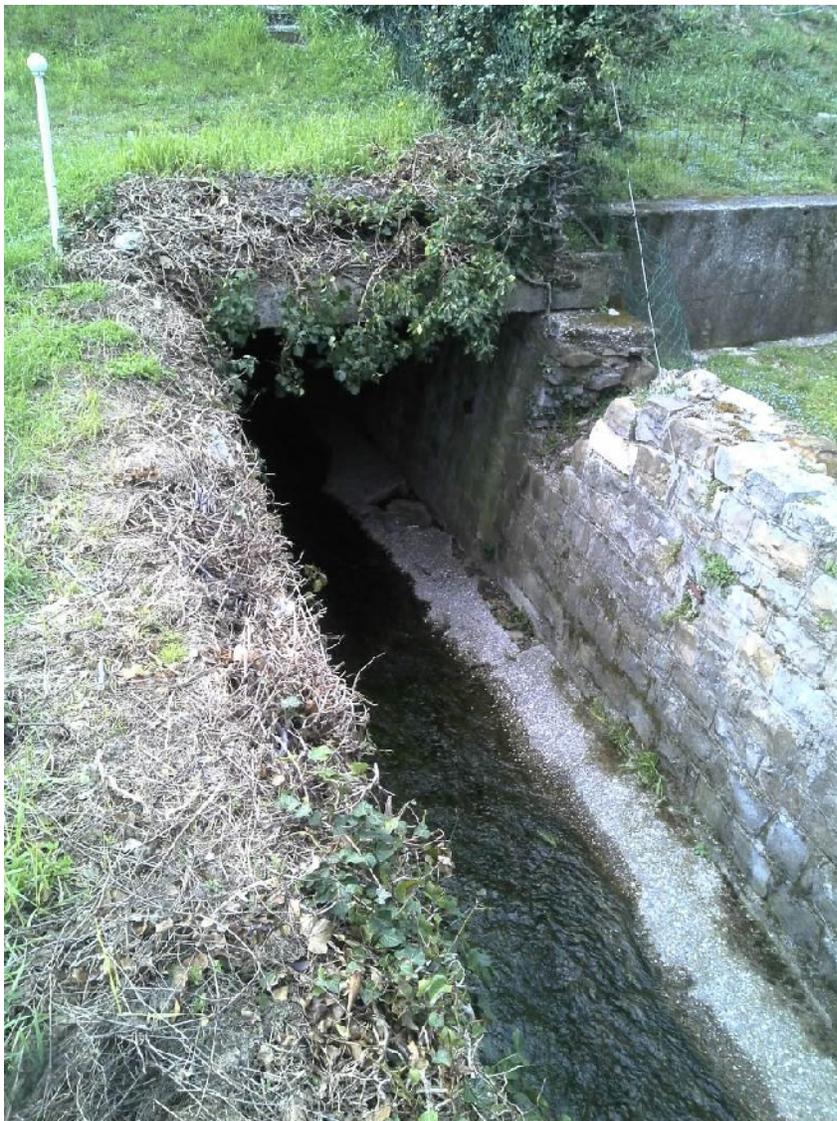
Immediatamente a monte di Via Costalunga il corso d'acqua viene convogliato in una canalizzazione sotterranea (Tavola 150.) che scorre al di sotto del Cimitero e lungo le direttrici di Via dell'Istria e Via di Valmaura per sfociare in mare nei pressi dello stabilimento della "Ferriera".

Tavola 150. Imbocco della canalizzazione sotterranea.

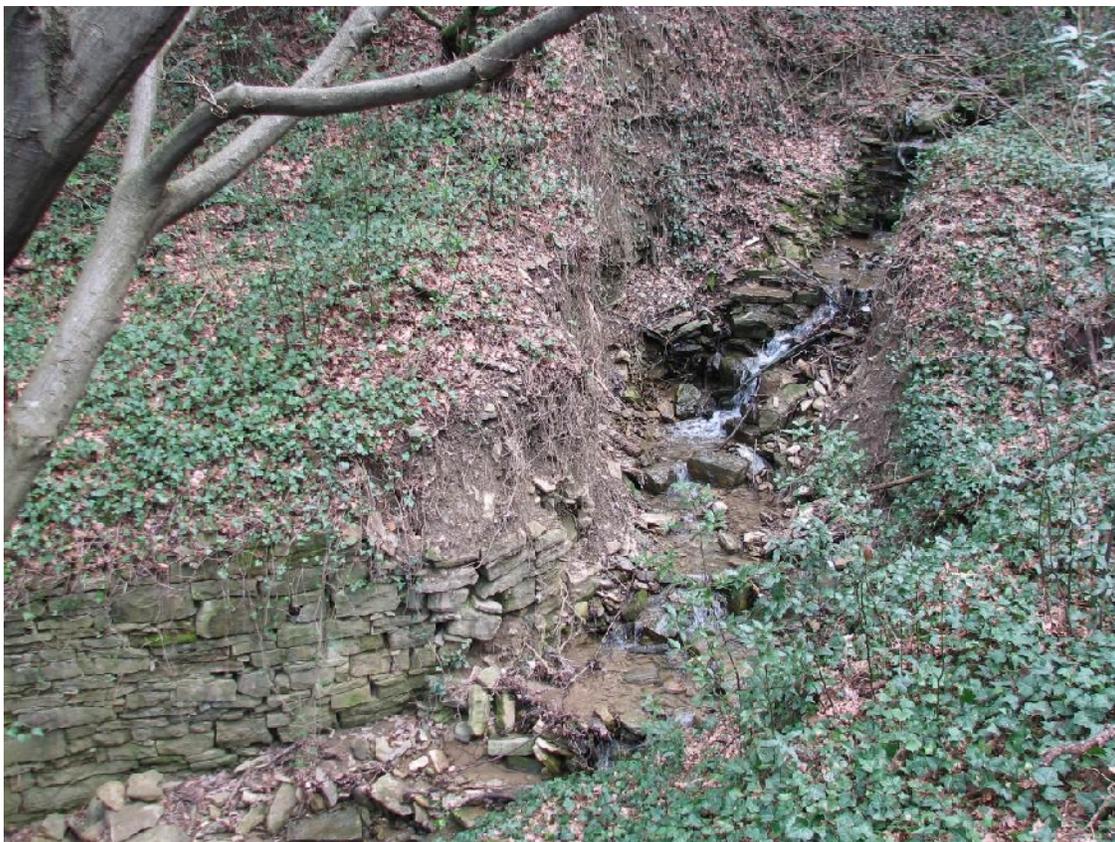
Tavola 152. Dissesti lungo la sponda del corso d'acqua ed erosione del fondo dell'alveo.

Dall'intersezione con la Via delle Campanelle, a quota 100 m circa, l'alveo diminuisce la sua pendenza e transita in un'area moderatamente antropizzata in cui le sponde spesso sono costituite da muretti o altri manufatti, spesso in cattivo stato di manutenzione, che, in caso di collasso nell'alveo, costituiscono potenziale ostacolo al deflusso delle acque. Localmente è stato rilevato un dissesto in sponda sinistra, determinato da erosione al piede da parte del corso d'acqua (Tavola 151. e Tavola 152.).

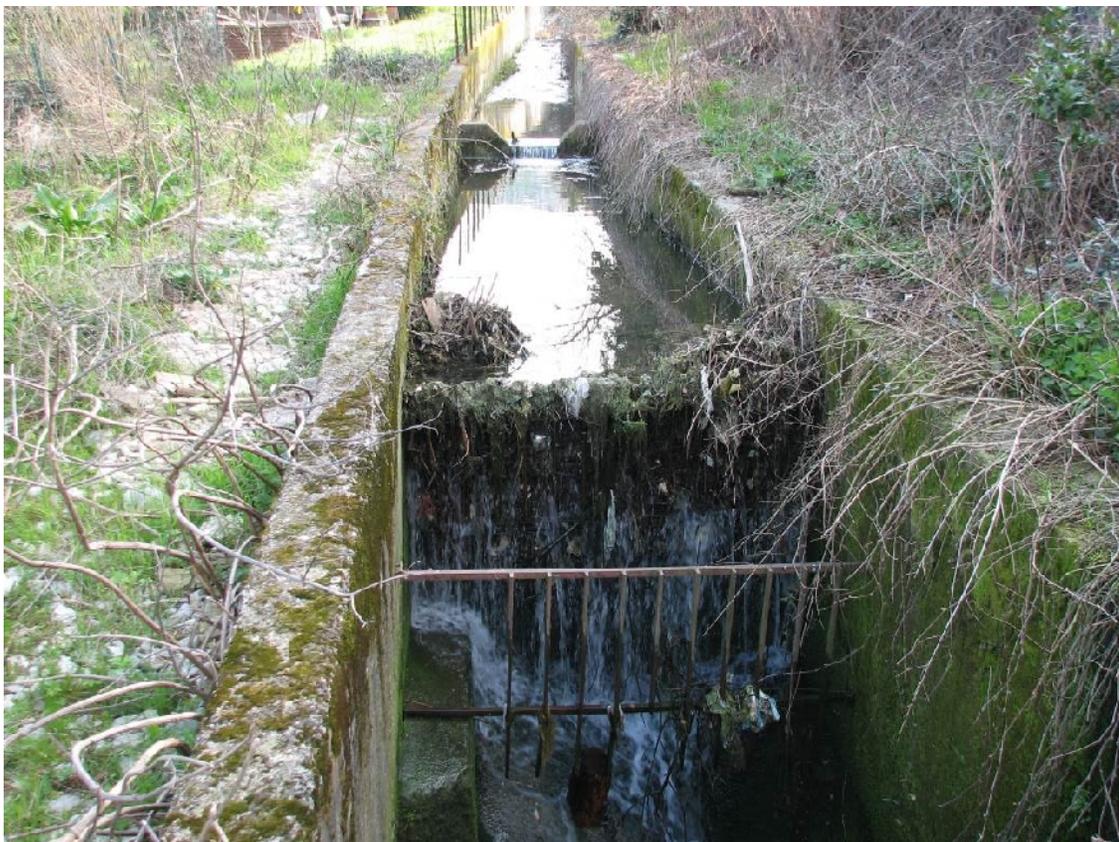
A monte del parcheggio a servizio del Cimitero, in Via Costalunga, il corso d'acqua viene convogliato in una canalizzazione interrata. Nel tratto del corso d'acqua immediatamente a monte dell'imbocco della canalizzazione interrata le acque scorrono in due tubi paralleli, che consentono l'attraversamento dell'alveo (Tavola 153.), e successivamente in una canalizzazione in calcestruzzo (Tavola 154.), dotata di alcune opere finalizzate a trattenere il carico solido e che risultano intasate (Tavola 155.). Necessitano quindi di manutenzione.

Tavola 155. Opere per trattenere il carico solido, colme di materiale.

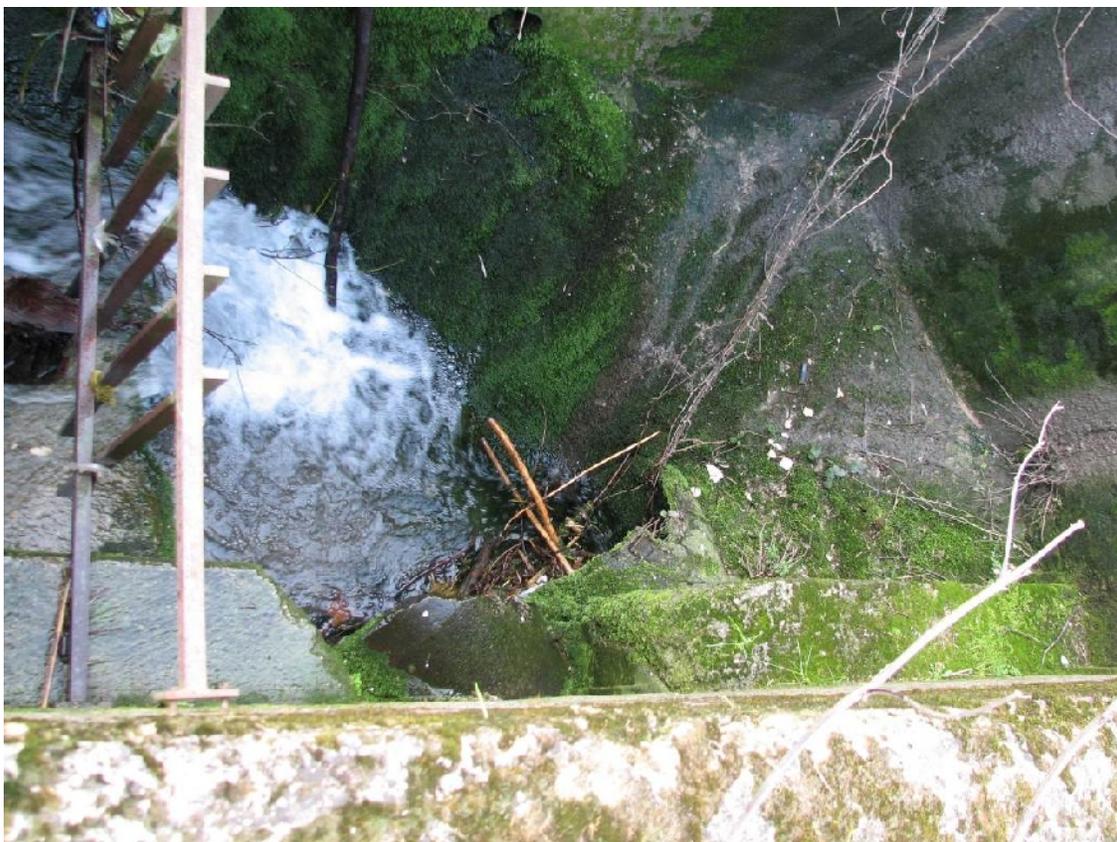
Tavola 156. Imbocco della tubazione interrata parzialmente occluso da ramaglie.

La condotta interrata (Tavola 156.) scorre al di sotto del Cimitero e convoglia le acque nella canalizzazione sotterranea del Rio Primario.

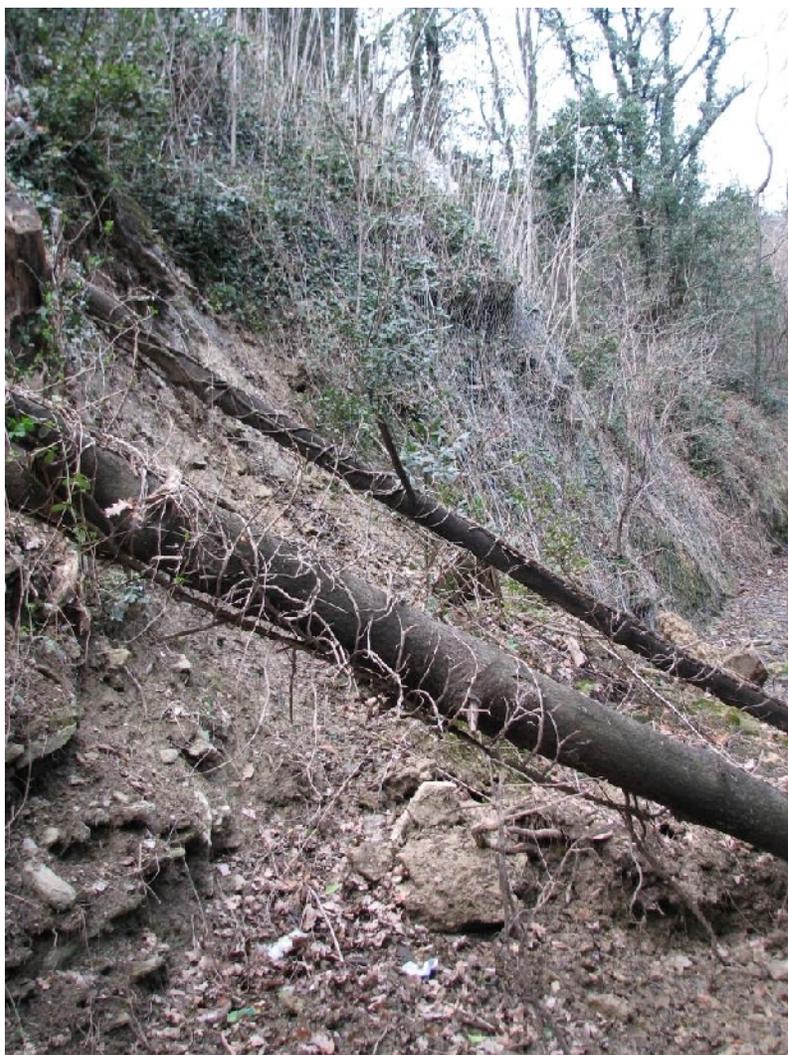
I fianchi dell'impluvio presentano localmente evidenze di dissesto geostatico (Tavola 162.).

Tavola 162. Esempio di dissesto sui fianchi dell'impluvio.

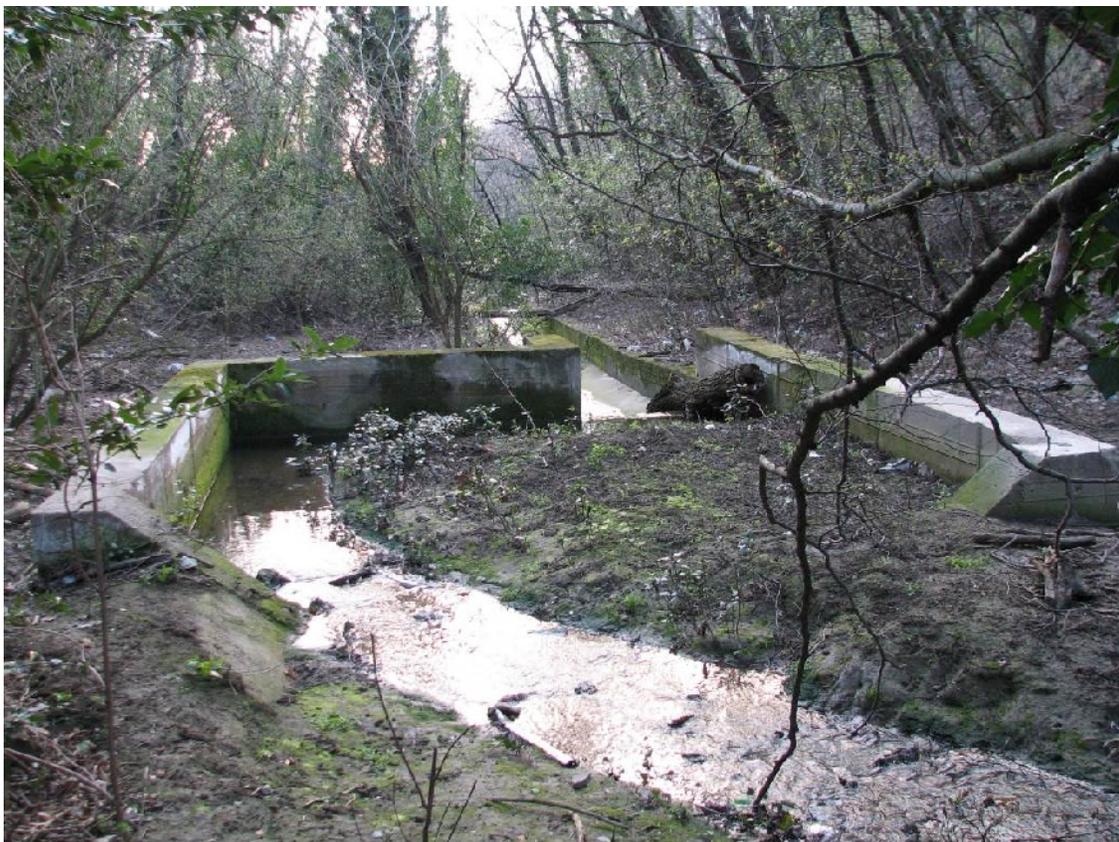
A valle del tratto regimato di cui sopra sono presenti dei pozzetti fuori terra a testimonianza della presenza di una tubazione di scolo interrata che scorre all'interno dell'impluvio. A quota 85 m è presente un'opera di regimazione idraulica, colma di sedimenti (Tavola 163.), che raccoglie le acque e le convoglia in una canalizzazione in calcestruzzo. Il tratto di alveo immediatamente a monte dell'opera è sovralluvionato. Il canale in cui scorrono le acque presenta due salti di fondo e da quota 75 m è coperto. Poco a valle, in destra idrografica, c'è la confluenza di un ramo secondario, anche questo incanalato e coperto per un tratto di circa 70 m verso monte (Tavola 164.). Tale ramo raccoglie le acque provenienti dal settore a monte della Via Brigata Casale, dove una caditoia le convoglia in un sottopasso, quasi completamente intasato, che sbuca ai piedi di un muro a valle della strada. In questo tratto nel corso d'acqua e poco più a valle sul fianco in destra dell'impluvio sono stati rilevati rifiuti di varia natura.

Tavola 163. Opera idraulica colma di sedimenti.

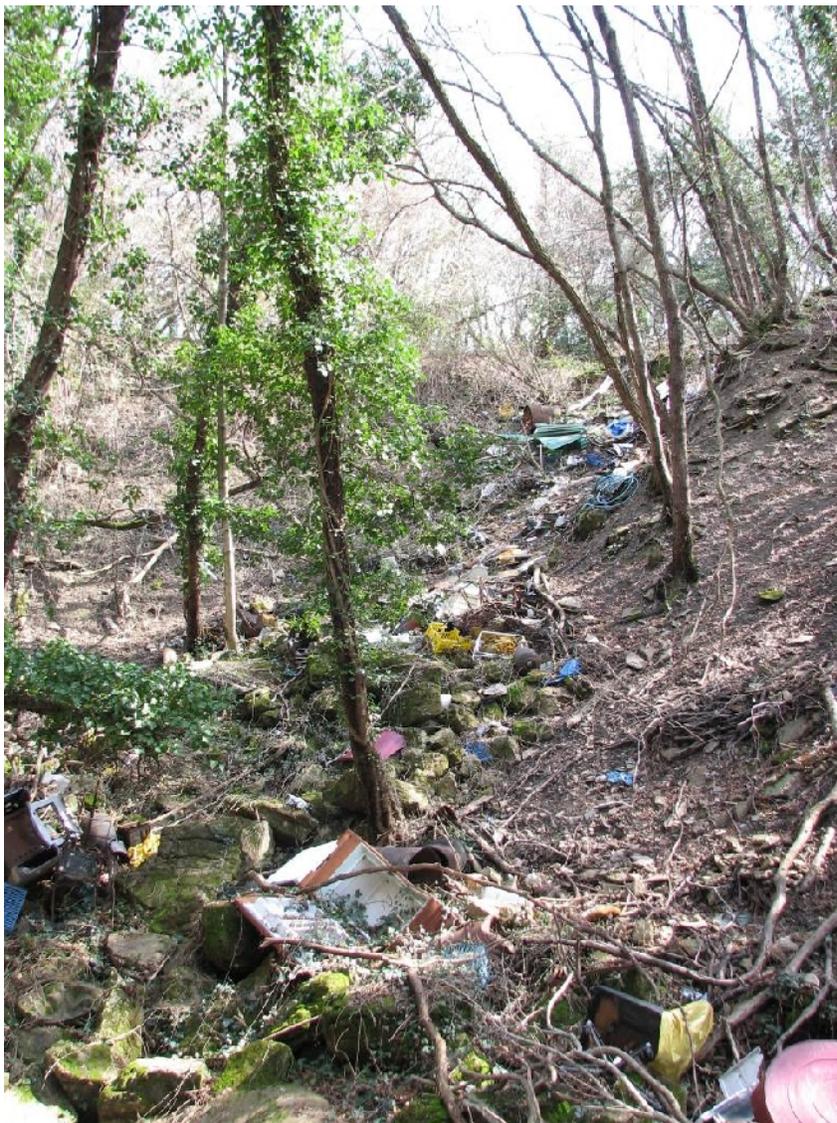
A quota 125 m sul versante in sinistra idrografica ci sono evidenze di instabilità e sono presenti rifiuti di varia natura fino all'alveo (Tavola 173. e Tavola 174.).

Tavola 173. Rifiuti sul versante.

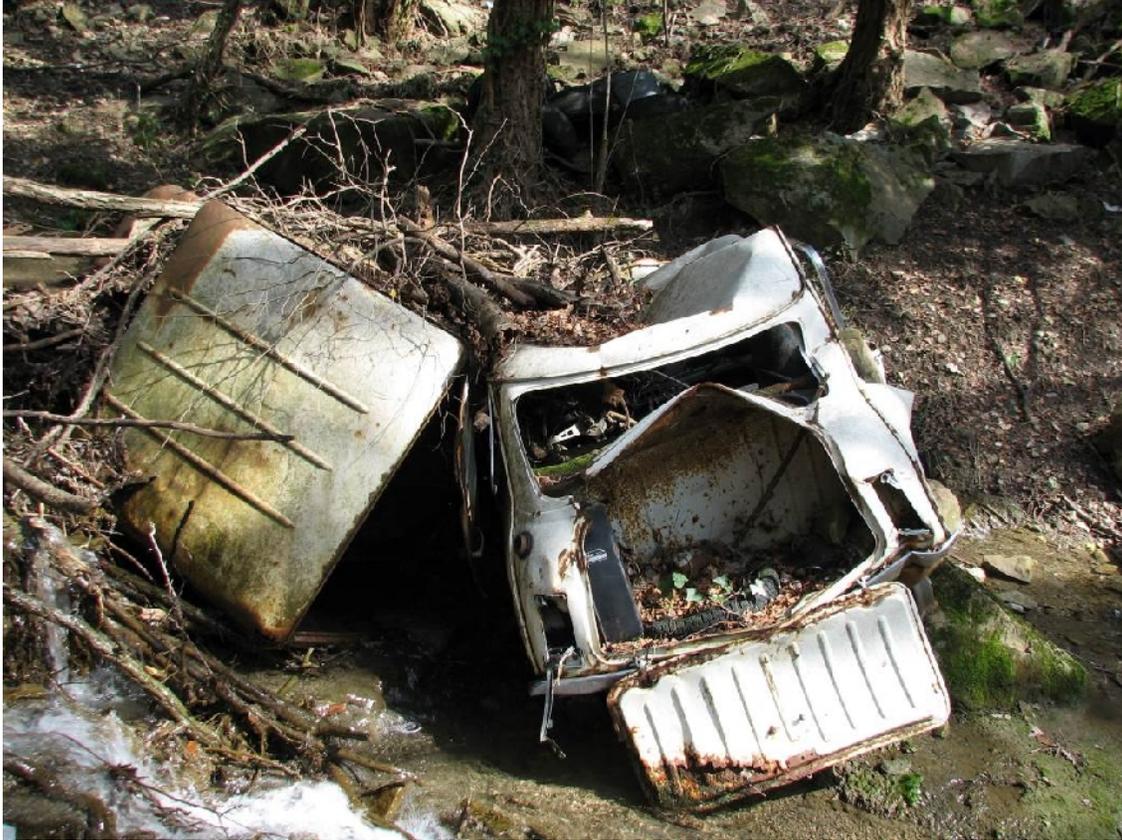
Tavola 174. Rifiuti in alveo.

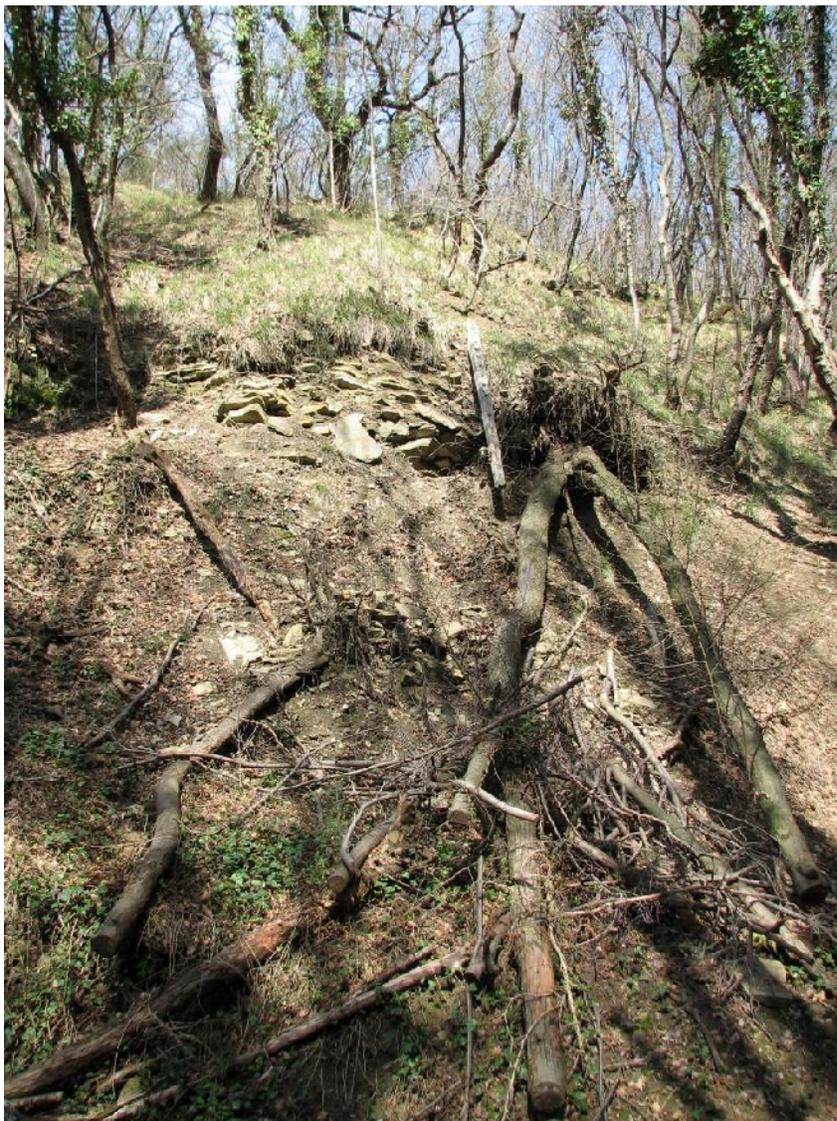
Il versante in destra idrografica manifesta instabilità geostatica, con distacco di volumi rocciosi unitari di piccole dimensioni e schianto di vegetazione arborea (Tavola 176.).

Tavola 176. Dissesto geostatico in destra idrografica.

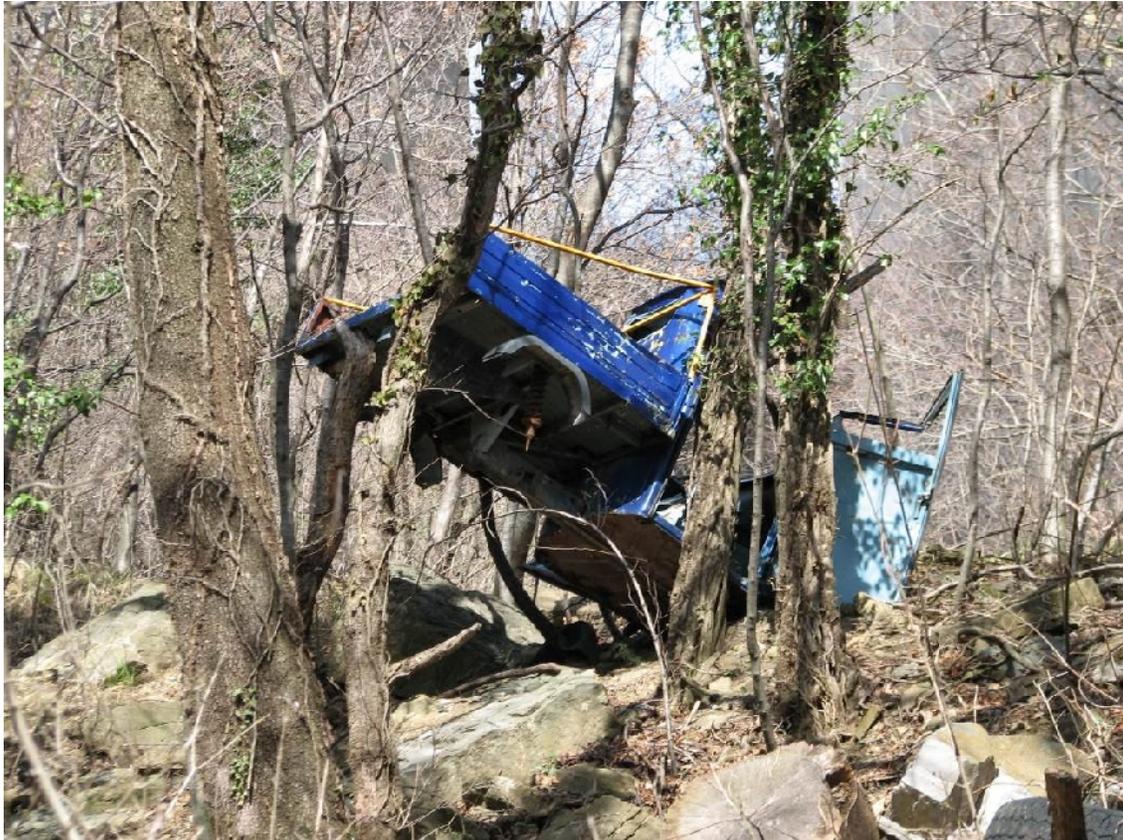
A quota 105 m il corso d'acqua viene convogliato in una tubazione interrata al di sotto della viabilità forestale che attraversa l'impiuvio, determinando sovralluvionamento nel tratto di monte dell'alveo a causa della diminuzione della sezione di deflusso delle acque. Rifiuti sono stati rilevati al di sotto del viadotto della Grande Viabilità Triestina (Tavola 177.).

Tavola 177. Rottami abbandonati al di sotto del viadotto della Grande Viabilità Triestina.

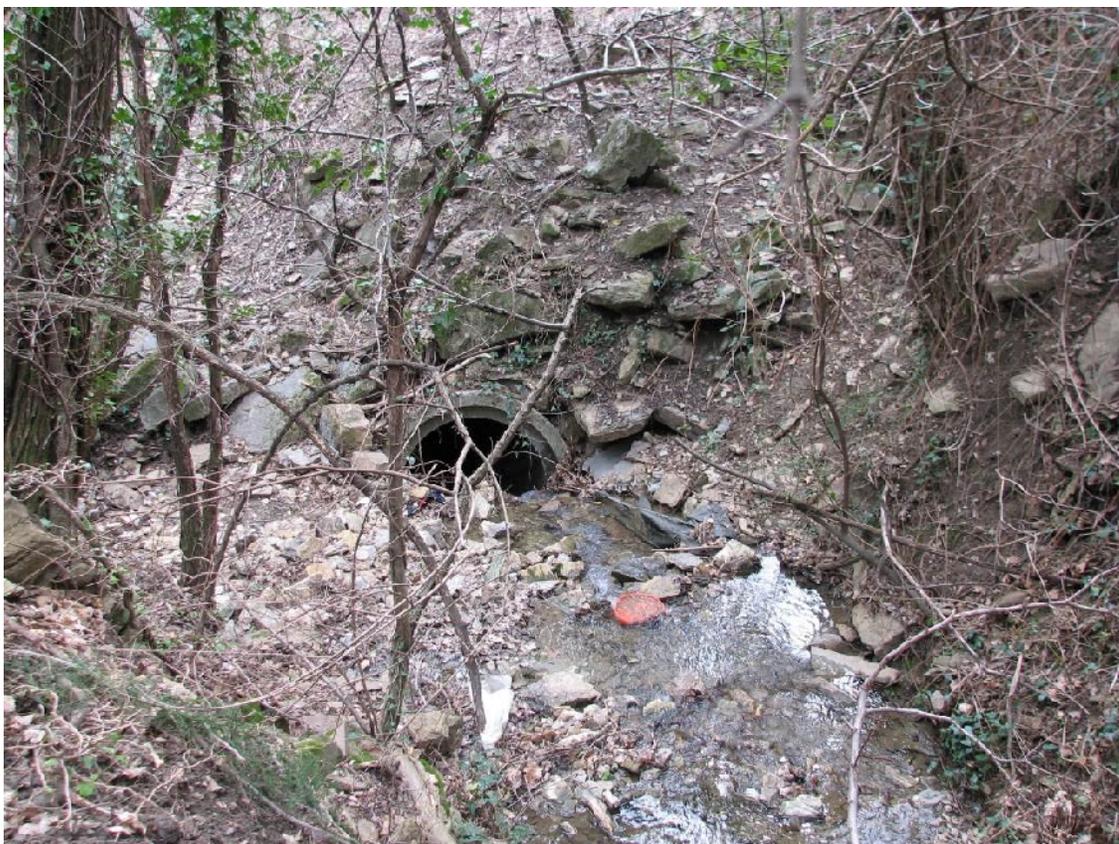
Nel tratto di impluvio al di sotto del viadotto della Grande Viabilità Triestina sono presenti riporti grossolani ed il corso d'acqua viene convogliato in una tubazione interrata parzialmente intasata (Tavola 183. e Tavola 184.).

Tavola 183. Imbocco della condotta sotterranea.

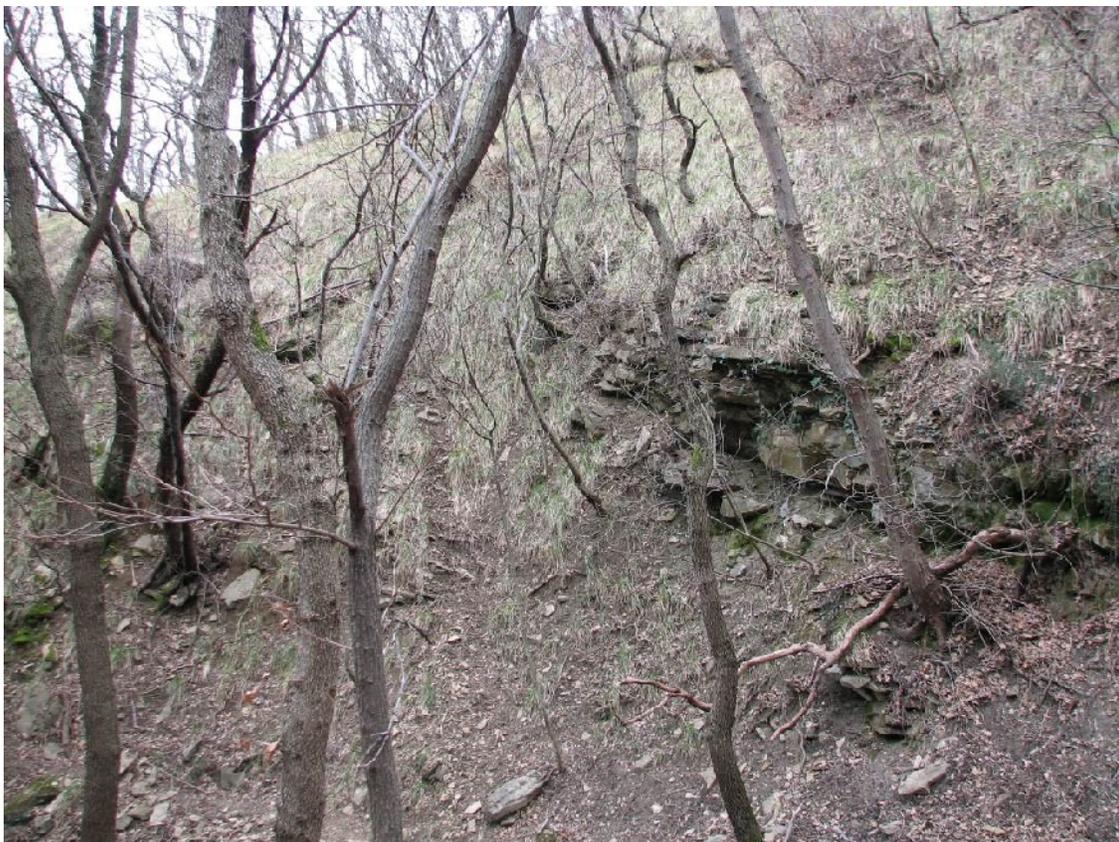
Poco a monte della confluenza di questo ramo con quello principale il corso d'acqua scorre su terreni flyschoidi in facies arenacea e l'impluvio presenta fianchi più acclivi (Tavola 185.), con frequenti situazioni di instabilità geostatica. In questo tratto è presente una salto di fondo naturale che genera una cascata d'acqua (Tavola 186.), al piede della quale è stata rinvenuta una carcassa di automobile (Tavola 187.).

Tavola 185. Fianchi acclivi dell'impluvio e situazioni di instabilità geostatica.

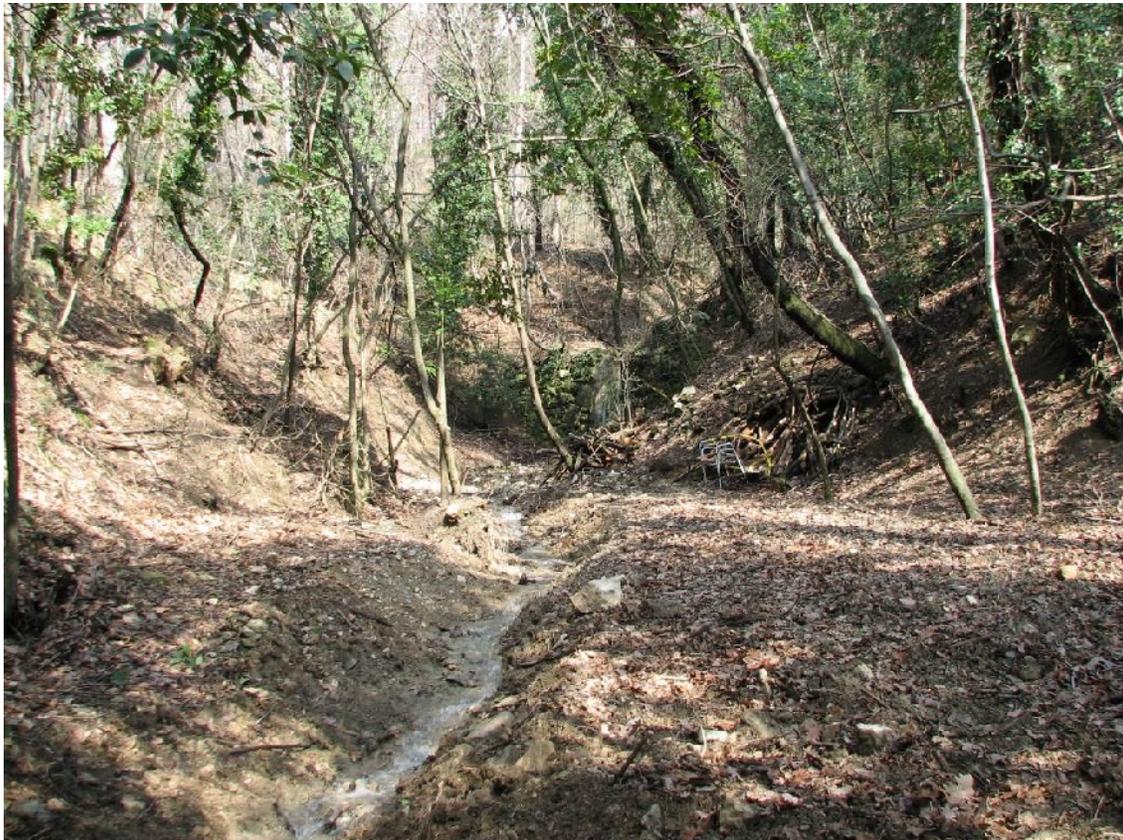
A quota 190 m è presente un'altra opera idraulica dissestata e non più efficiente. A monte di questo salto di fondo l'incisione torrentizia presenta evidenze di sovralluvionamento (Tavola 190.).

Tavola 190. Sovralluvionamento a quota 190 m.

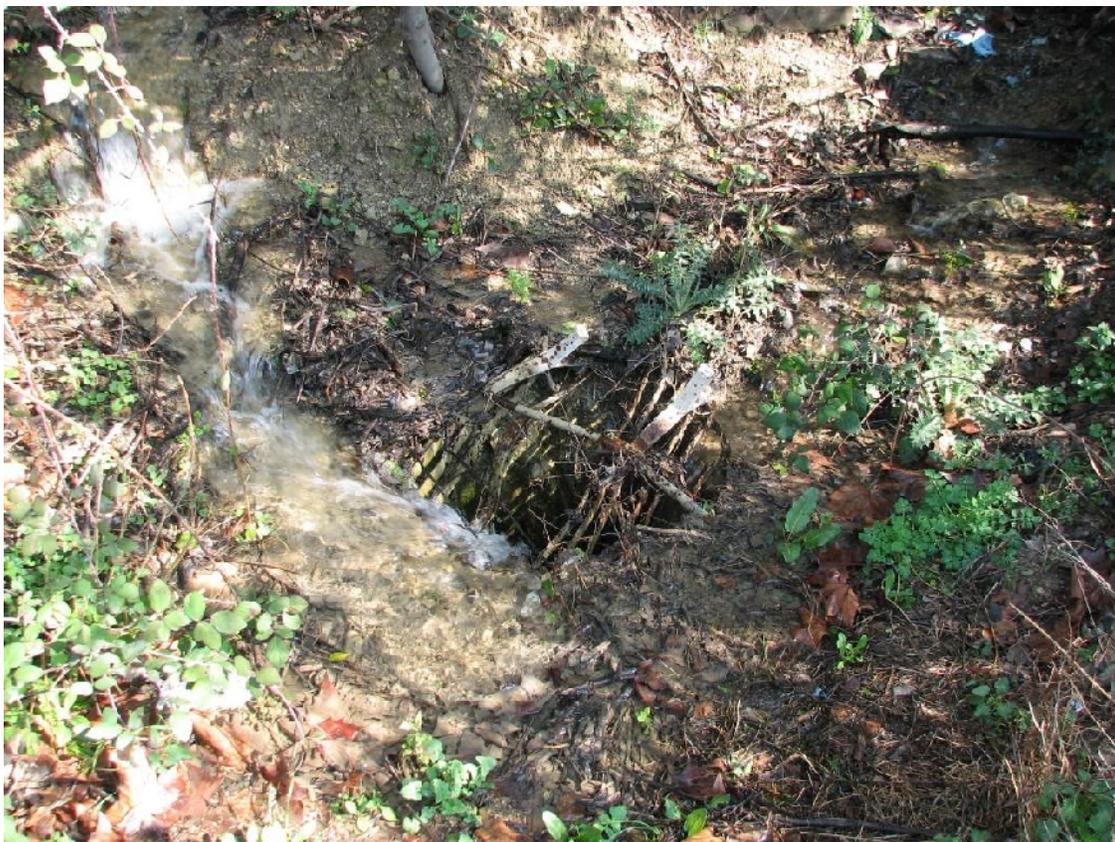
Tavola 192. Caditoia a monte della sede stradale.

A quota 150 m, il corso d'acqua viene convogliato in una caditoia in pessimo stato di manutenzione (Tavola 192.) ed il cui eventuale intasamento da parte di detriti trasportati dal Rio determinerebbe l'attraversamento della sede viaria da parte delle acque.

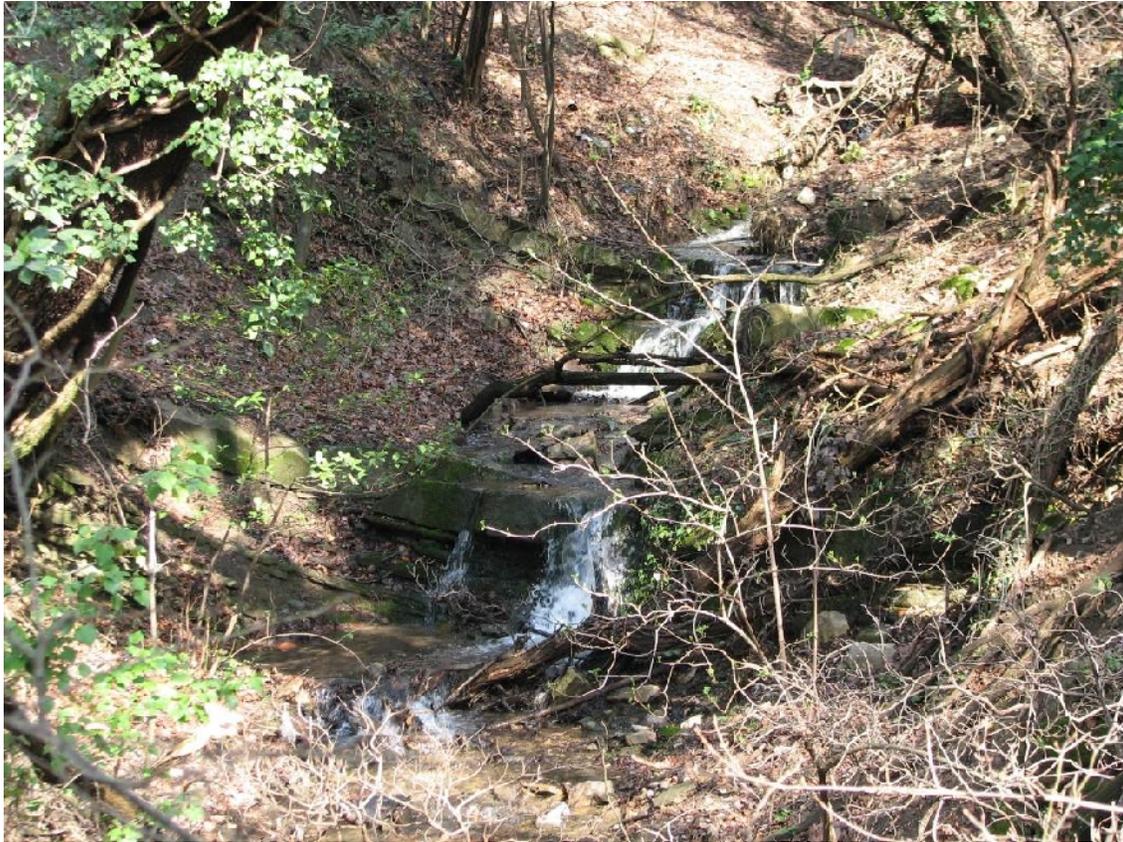
L'imbocco sopra descritto convoglia le acque in una condotta sotterranea che sbocca a valle della sede stradale, al piede di un pendio sul quale sono presenti rifiuti di varia natura. Altri rifiuti sono stati rinvenuti in sponda destra, circa 70 m a valle. Lungo questo tratto di corso d'acqua sono stati rilevati alcuni modesti salti di fondo determinati dall'affioramento delle testate di banchi di arenaria (Tavola 193.).

Tavola 193. Banchi di arenaria affioranti in alveo.

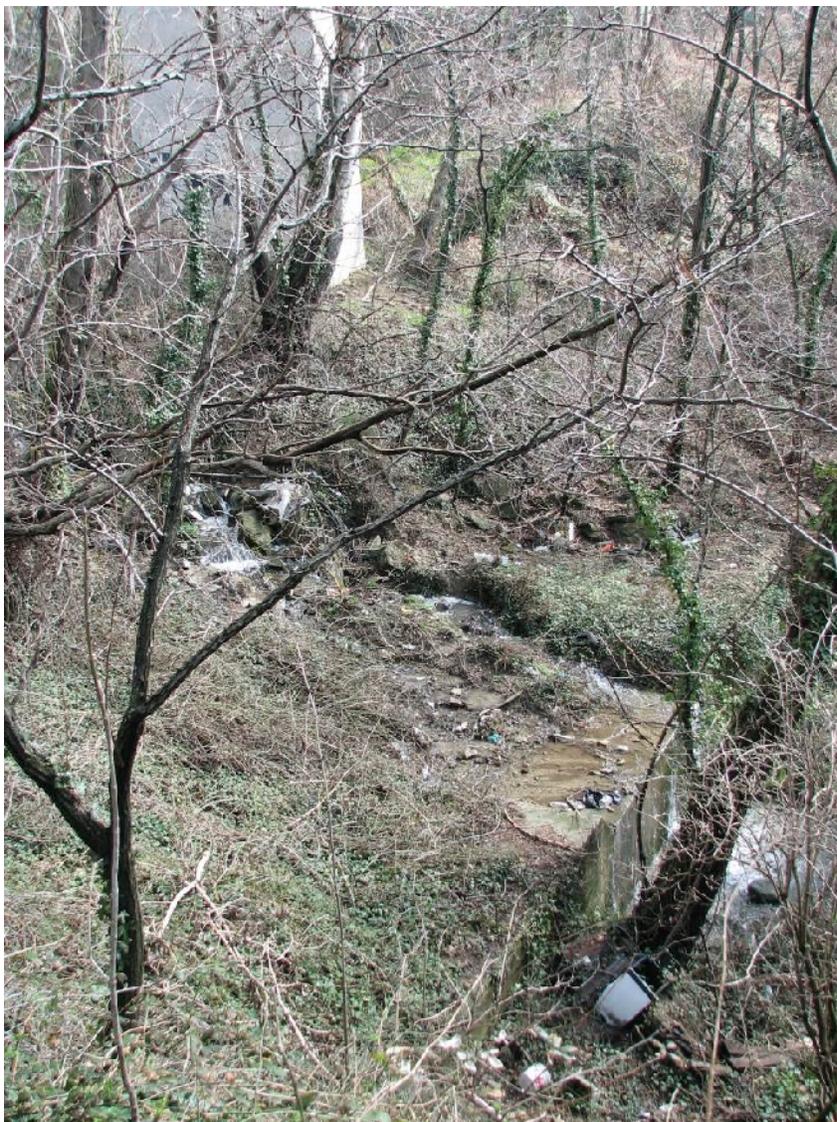
A quota 105 m è presente una briglia in pietra a secco che manifesta evidenze di dissesto (Tavola 194.). A valle di tale opera idraulica l'alveo si presenta sovralluvionato a causa della presenza di un salto di fondo costituito da una briglia in calcestruzzo, presente a quota 90 m, a valle dei piloni del viadotto della Grande Viabilità Triestina. Anche in quest'area sono stati rilevati rifiuti.

Tavola 194. Briglia in calcestruzzo a valle di piloni del viadotto.

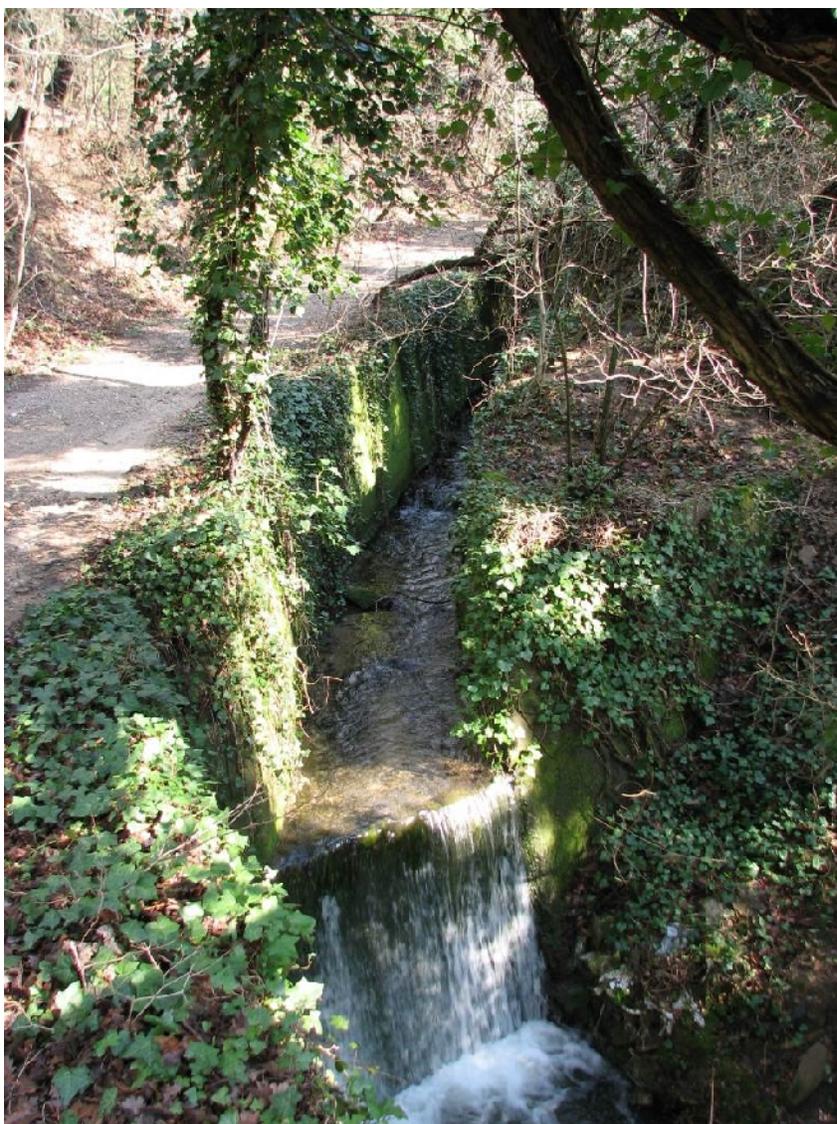
A quota 80 m l'alveo manifesta una pendenza minore del tratto a monte e i fianchi dell'impluvio si presentano sistemati a pastini fino in prossimità del corso d'acqua. A quota 75 m è presente un sottopasso della viabilità forestale che attraversa l'impluvio. Da qui le acque scorrono in un canale in calcestruzzo che termina con un salto di fondo (Tavola 195.).

Tavola 195. Canale in calcestruzzo con salto di fondo.

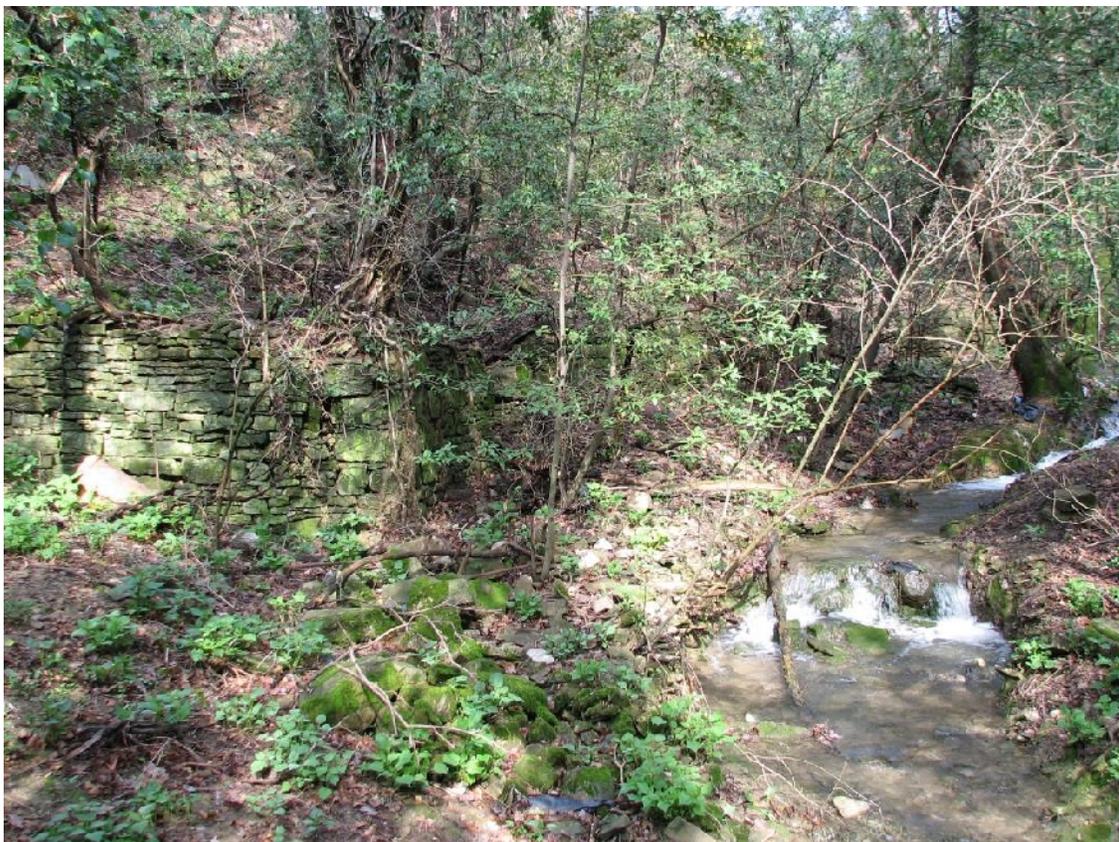
Nel tratto di impluvio a valle di tale opera e fino a quota 50 m il fianco in destra idrografica si presenta sistemato a pastini in pietra a secco anche fino all'alveo dei Rio (Tavola 196.). Lo stato di conservazione è mediocre e sono stati rilevati accumuli di rifiuti di varia natura. In sinistra idrografica il corso d'acqua tende localmente ad erodere la sponda, determinando scarpate subverticali in Flysch (Tavola 197.).

Tavola 196. Pastini in pietra a secco in prossimità dell'alveo.

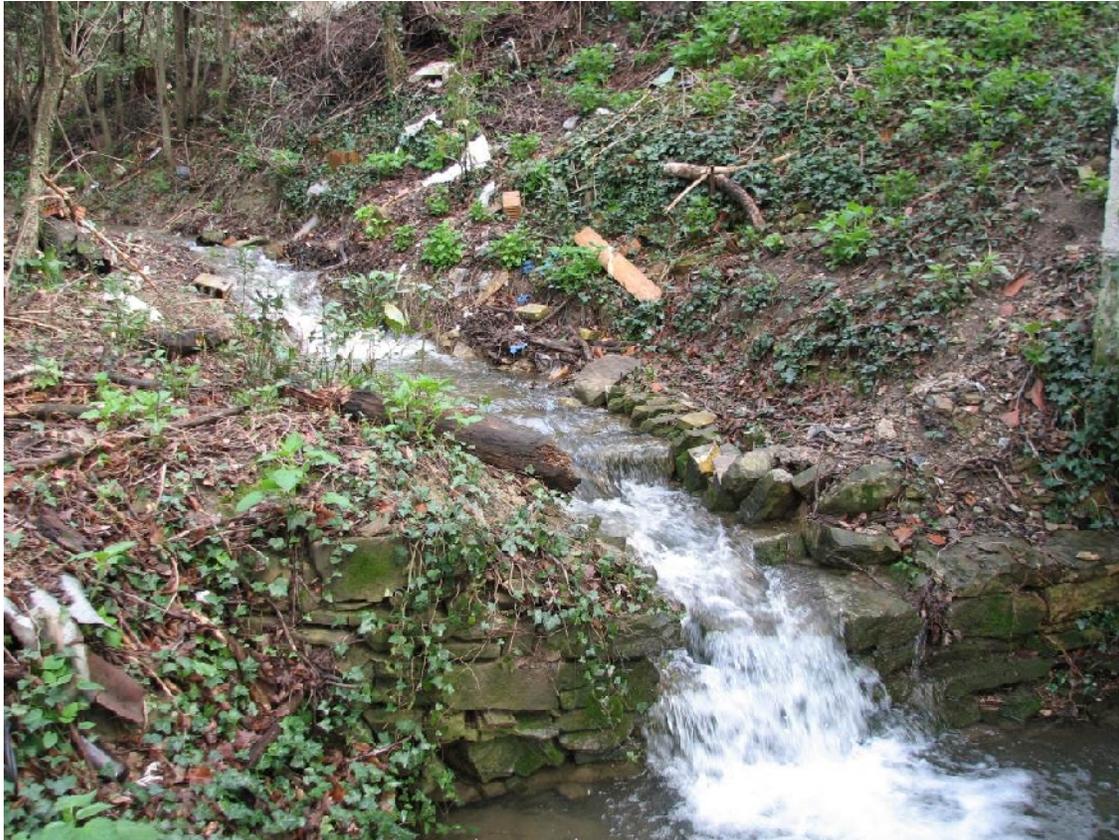
A quota 45 m, in prossimità di una modesta opera di sistemazione idraulica non più efficiente è stata rilevata la presenza di rifiuti di varia natura (Tavola 198. e Tavola 199.).

Tavola 198. Briglia a quota 45 m con rifiuti di varia natura sulle sponde.

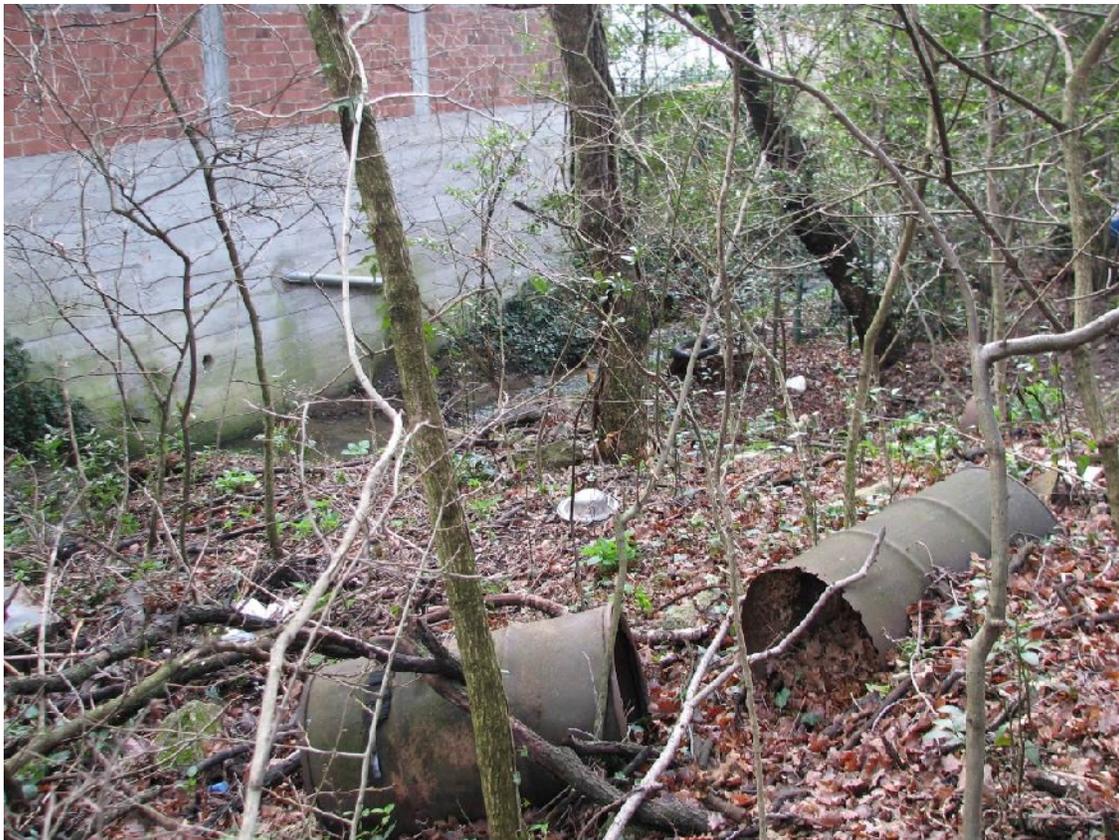
Tavola 199. Rifiuti sulle sponde a quota 45 m.
