COMUNE DI TRIESTE

PIANO REGOLATORE GENERALE COMUNALE Variante Generale

STUDIO GEOLOGICO

RELAZIONE GEOLOGICA - PARERE DI COMPATIBILITÀ (L.R. 27/88)
NORME GEOLOGICO-TECNICHE

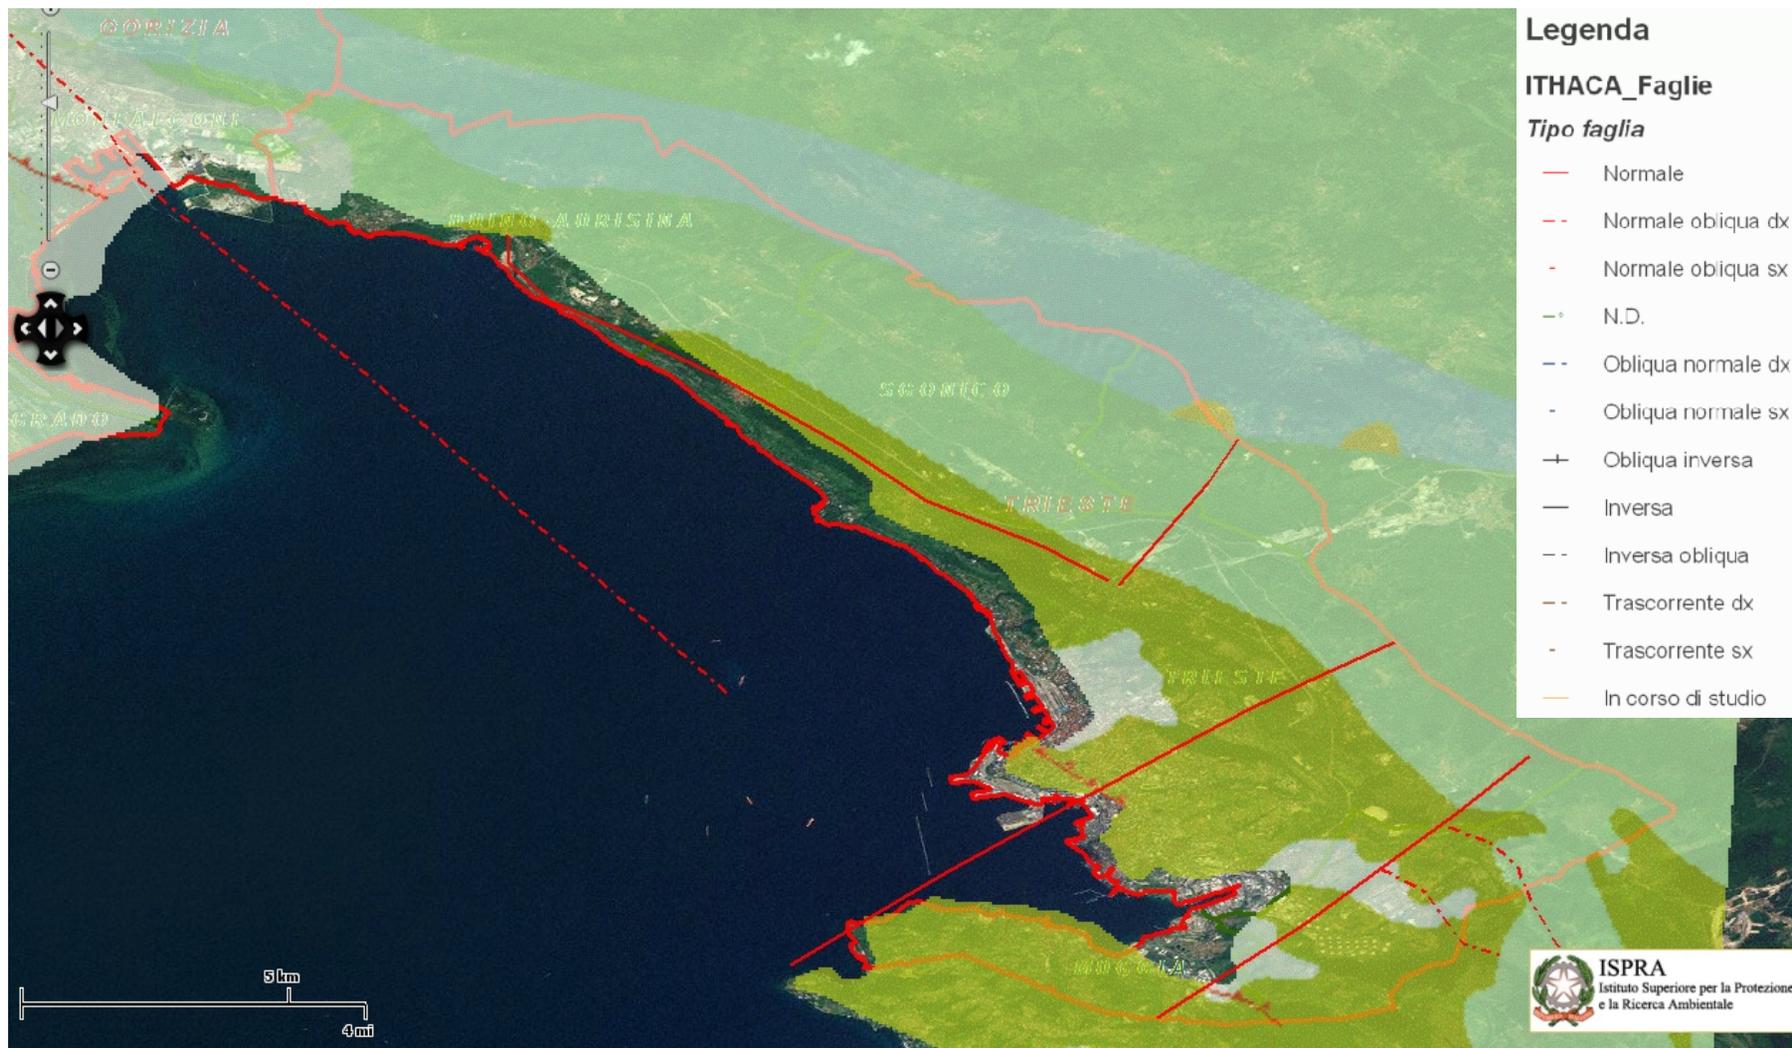
Tavola 200. Quadro di riferimento delle conoscenze attuali sulle FAGLIE CAPACI assunto dal catalogo ITHACA.

Dallo schema sopra riportato (Tavola 200.) si evince la presenza di due principali discontinuità caratterizzate da andamento dinarico, una in prossimità della linea di costa, l'altra collocata in mezzo al Golfo di Trieste, sotto la copertura di sedimenti Quaternari, con una delle estremità in direzione di Monfalcone.

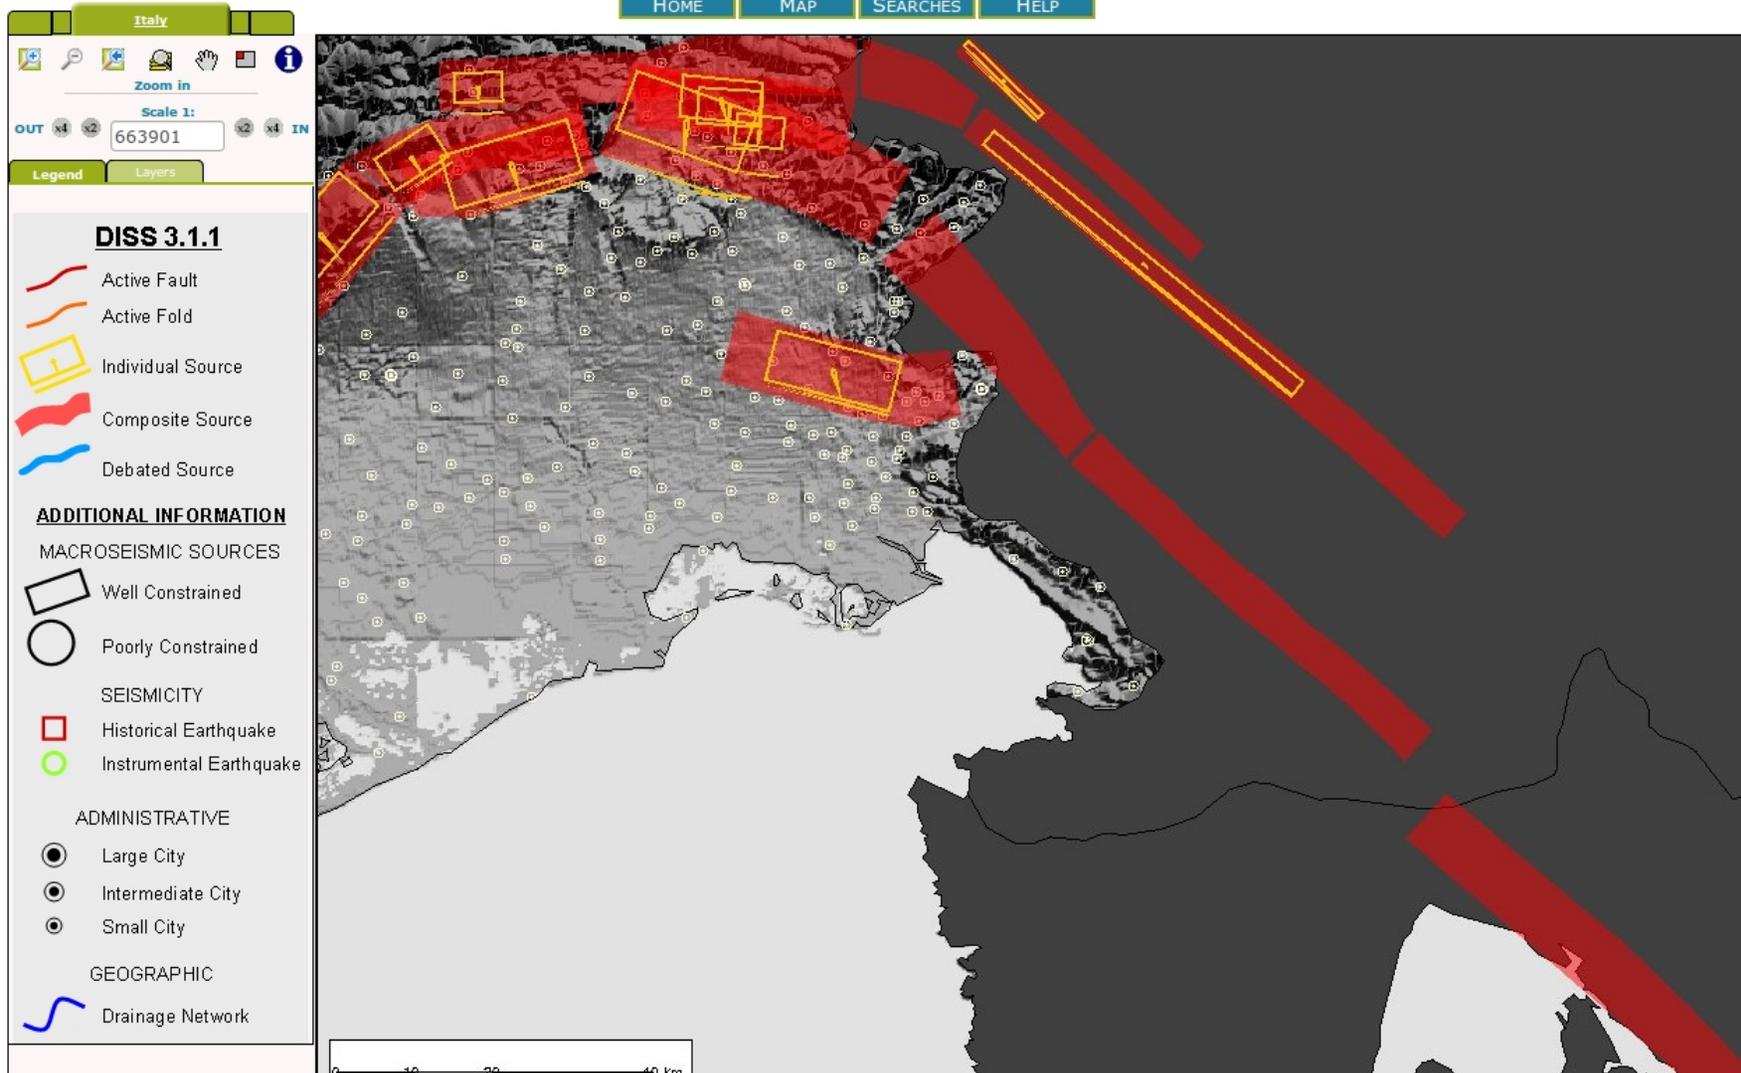
Il database delle sorgenti sismogenetiche, DISS version 3, dell'Istituto Nazionale di Geofisica e Vulcanologia (INGV), URL: <http://diss.rm.ingv.it/diss/>, non indica faglie capaci nell'area di Trieste, in genere in tutta la provincia, è confermata inoltre l'area di Postumia e del Monte Nevoso (Tavola 201.).

Tavola 201. Sorgenti sismogenetiche presenti nel database delle sorgenti sismogenetiche, DISS version 3.

Sulla base dei dati ufficiali il rischio sismico del territorio comunale è basso, non vi sono registrazioni che giustifichino l'assunzione che le faglie rilevate nell'area esaminata siano attive, dunque potenzialmente capaci di generare terremoti.
